SKODA OCTAVIA 150 HK MANUELL 4X4

TESTDATO: 15.12.2025

YF12114

NBF Tilstandsrapport er utarbeidet av Norges Bilbransjeforbund og Forbrukerrådet.

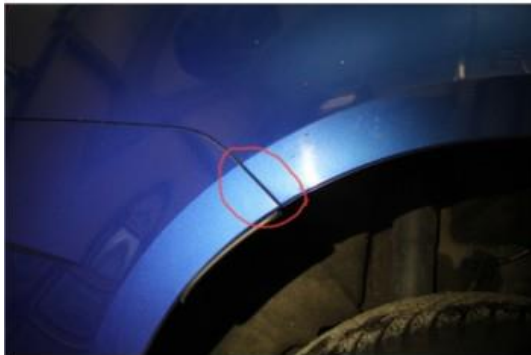
| Punkt | Beskrivelse | Plassering |
|---|---|---|
| 1.2 Skjermer | antydning til rustboble i overgang skjerm og karosseri venstre bak | |

1.2 Antydning til rustboble i overgang skjerm og karosseri venstre bak
