# NAF Bruktbiltest

**Testdato**  
24.02.2026

| Modell | Kona | Motoreffekt | 150 kW |
| Registreringsnr. | EC31223 | Drivstofftype | Elektrisk |

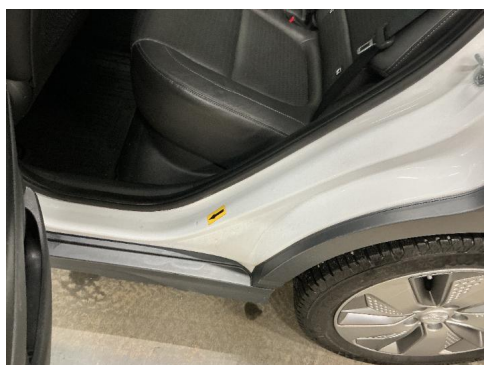
52. Døråpning

| Ref.Id | Repareres | Resultat | Beskrivelse |
|---|---|---|---|
| 97.1 | Døråpning | Sår eller skade: | Venstre bakdør, Høyre bakdør |

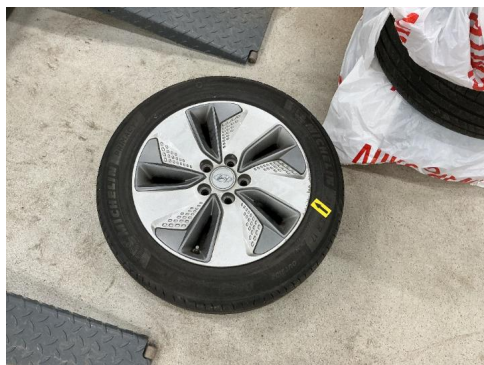
55. Ekstra hjulsett

| Ref.Id | Repareres | Resultat | Beskrivelse |
|---|---|---|---|
| 67.16 | Ekstra hjulsett | Skadet felg: | 1 felg |

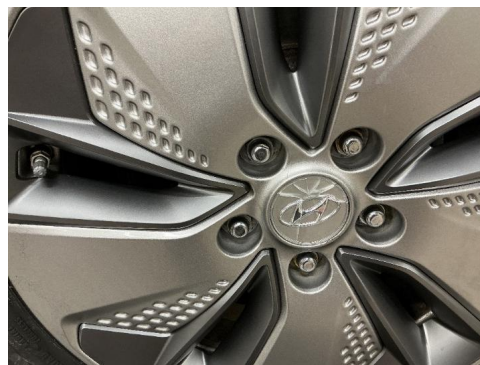
R 57. Hjulcapsler/navkopper

| Ref.Id | Repareres | Resultat | Beskrivelse |
|---|---|---|---|
| 70.2 | Hjulkapsler/navkopper | Navkopp er skadet eller mangler, skift: | Venstre bak |

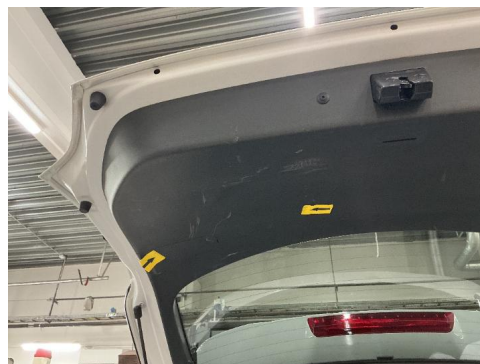
R 60. Interiør generelt

| Ref.Id | Repareres | Resultat | Beskrivelse |
|---|---|---|---|
| 103.4 | Interiør generelt | * Skader deksel bakdør innside. | |

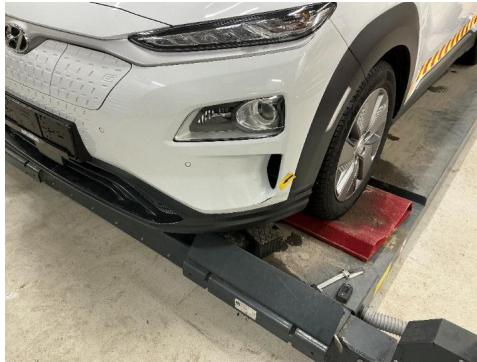
**R** 62. Støtfanger foran

| Ref.Id | Repareres | Resultat | Beskrivelse |
|---|---|---|---|
| 86.17 | Lakk / karosseri utvendig | * Noe skader se bilder. | |

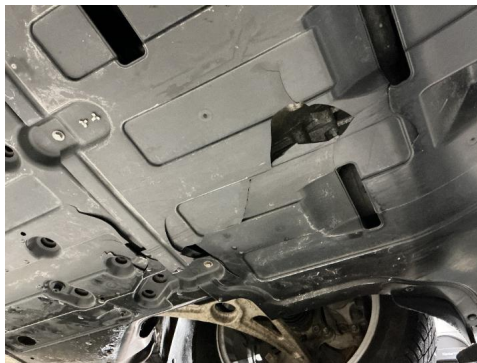
**R** 65. Underside

| Ref.Id | Repareres | Resultat | Beskrivelse |
|---|---|---|---|
| 88.2 | Underside | Skadet/løst plastdeksel: | Foran |
