**VOLKSWAGEN ID.5 GTX 4X4**
**TESTDATO: 03.02.2026**
**KODE: 1939627**

**EE64849**

NBF Tilstandsrapport er utarbeidet av Norges Bilbransjeforbund og Forbrukerrådet.

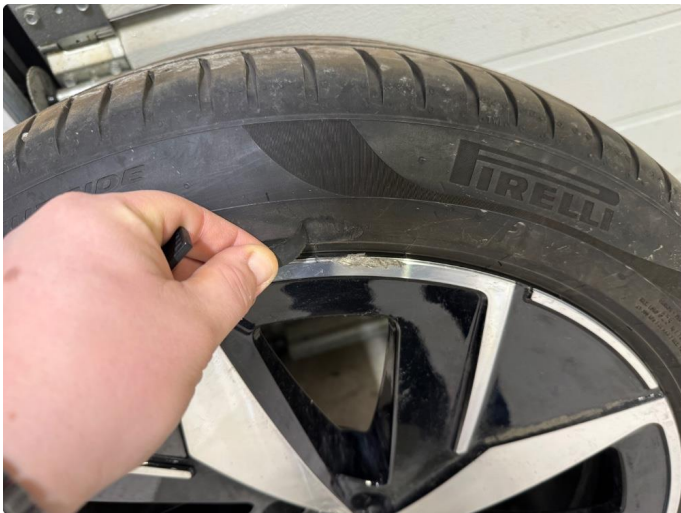
| Punkt | | Beskrivelse | Plassering |
|---|---|---|---|
| 1.1 | Dekk/Felger | kantkjørt felg | høyre bak |

1.1 Kantkjørt felg

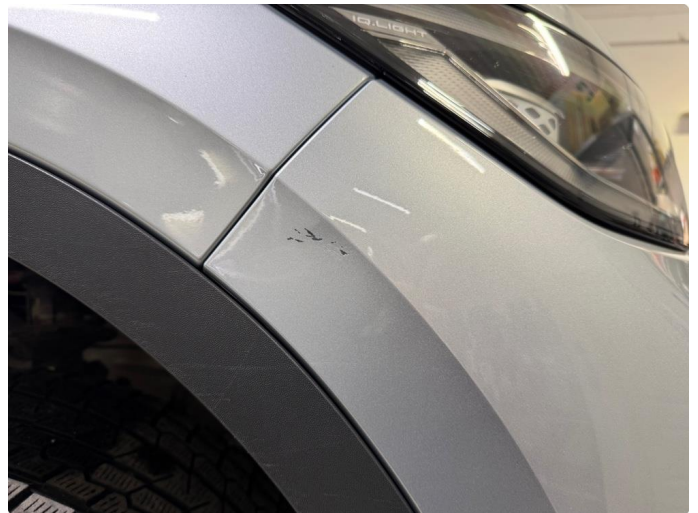
| Punkt | | Beskrivelse | Plassering |
|---|---|---|---|
| 1.2 | Støtfanger | Div riper | |

1.2 Div riper

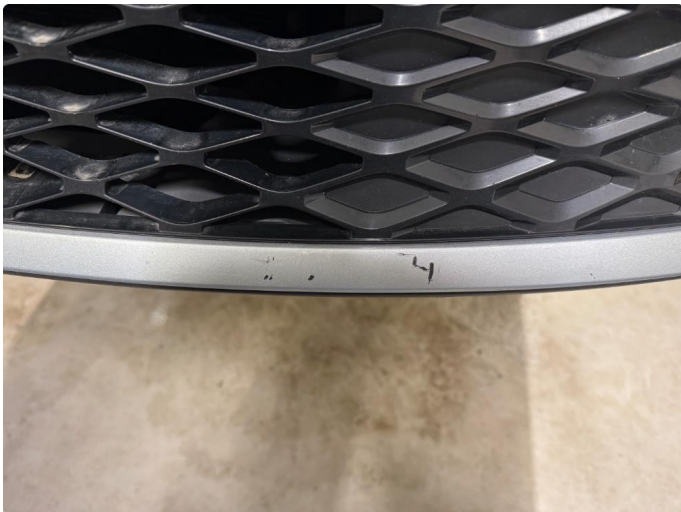
1.2 Div riper

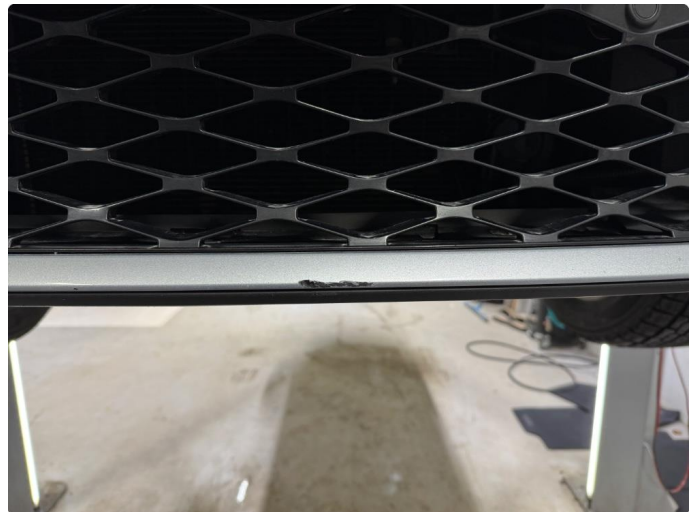
1.2 Div riper
