# NAF Bruktbiltest

**Testdato**  
06.02.2026

| <b>Bilmerke</b> | Ford | <b>Motorstørrelse</b> | 1560 cm <sup>3</sup> |
| <b>Modell</b> | FOCUS | <b>Motoreffekt</b> | 66 kW |

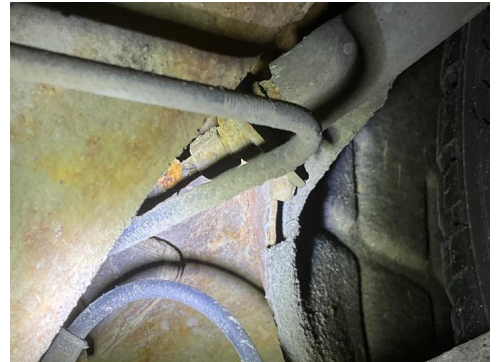
27. Bremserør

| Ref.Id | Repareres | Resultat | Beskrivelse |
|---|---|---|---|
| 12.4 | Bremserør | Rustskade på bremserør: | Høyre bak |

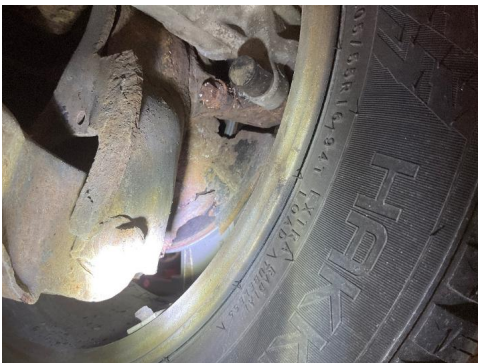
28. Bremseskiver

| Ref.Id | Repareres | Resultat | Beskrivelse |
|---|---|---|---|
| 6.12 | Bremsekiver | Stor rustskade på bremeskjold: | Venstre bak, Høyre bak |

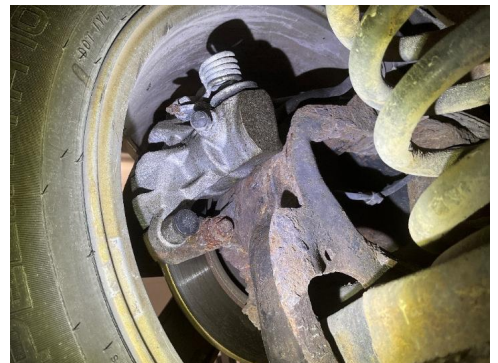
R 30. Bremseslanger

| Ref.Id | Repareres | Resultat | Beskrivelse |
|---|---|---|---|
| 13.7 | Bremseslanger | * Lekkasje bremseslange/kaliber venstre bak. | |

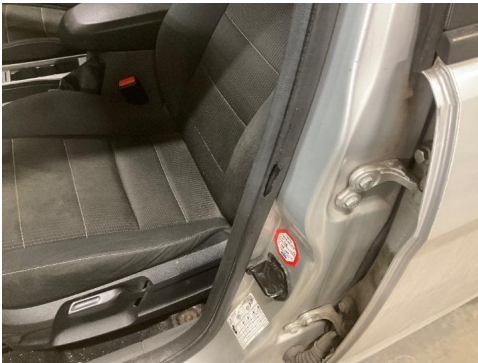
31. Dør-/panseråpner

| Ref.Id | Repareres | Resultat | Beskrivelse |
|---|---|---|---|
| 83.11 | Dør-/panseråpner | Slitt / skade på gummilist: | Venstre foran |

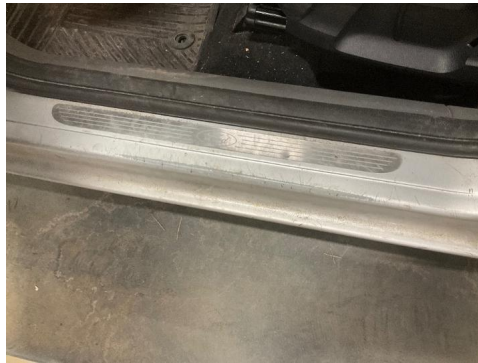
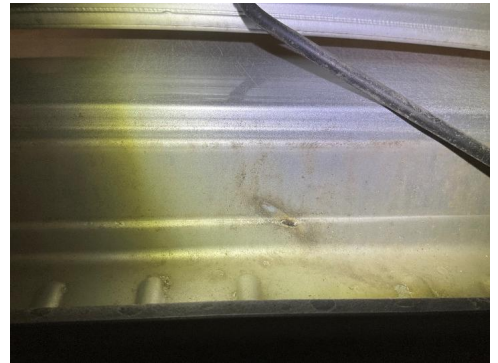
| Ref.Id | Repareres | Resultat | Beskrivelse |
|---|---|---|---|
| 97.1 | Døråpning | Sår eller skade: | Venstre fordør, Bakluke/-dør |

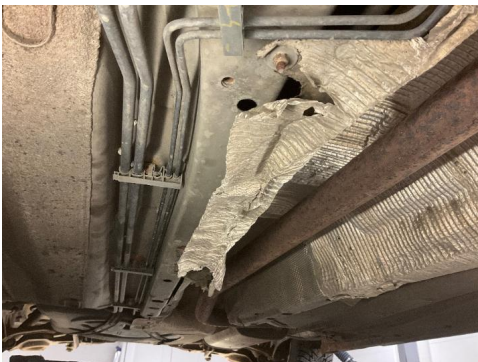
34. Eksosanlegg

| Ref.Id | Repareres | Resultat | Beskrivelse |
|---|---|---|---|
| 33.6 | Eksosanlegg | Løst varmedeksel: | Midtre eksosrør |

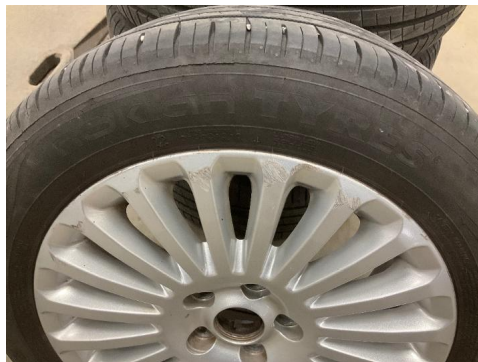
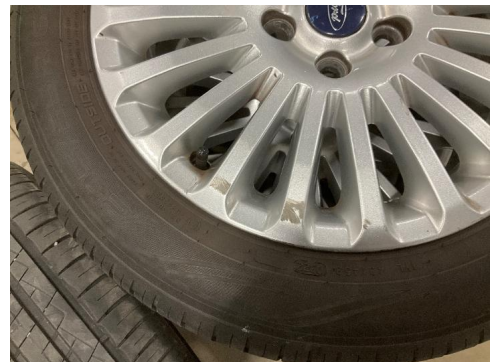
| Ref.Id | Repareres | Resultat | Beskrivelse |
|---|---|---|---|
| 67.23 | Ekstra hjulsett | Vesentlig ripe(r) inn til grunnmaterialet på felg: | 2 felger |

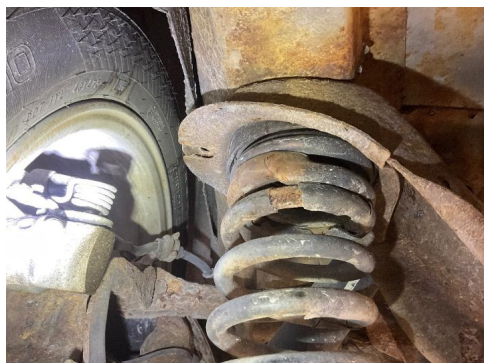
37. Fjærer / fjærbein

| Ref.Id | Repareres | Resultat | Beskrivelse |
|---|---|---|---|
| 77.1 | Fjærer / fjærbein | Brudd: | Venstre bak |

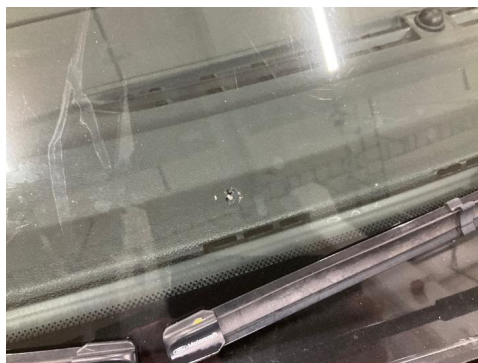
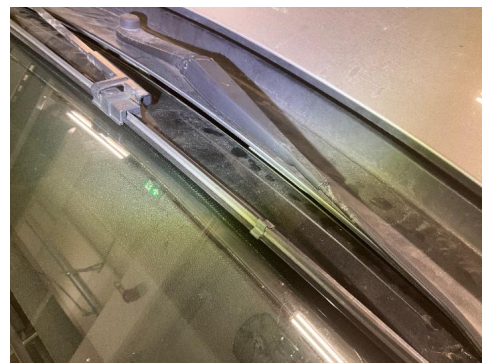
| Ref.Id | Repareres | Resultat | Beskrivelse |
|---|---|---|---|
| 81.2 | Frontrute | En eller flere steinsprutrosetter som ikke er utbedret<br>• Reparasjonsmetode:Reparasjon | |
| 81.8 | | * Løst deksel nedre kant. | |

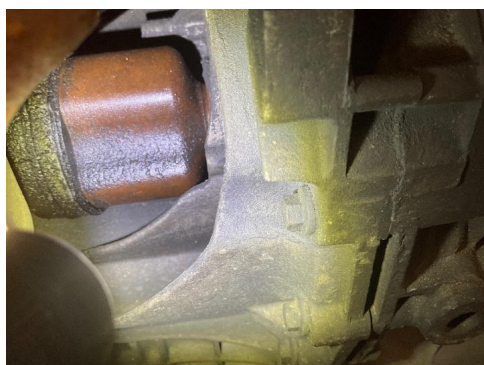
40. Girkasse (manuell)

| Ref.Id | Repareres | Resultat | Beskrivelse |
|---|---|---|---|
| 39.6 | Girkasse (manuell) | Oljelekkasje | |

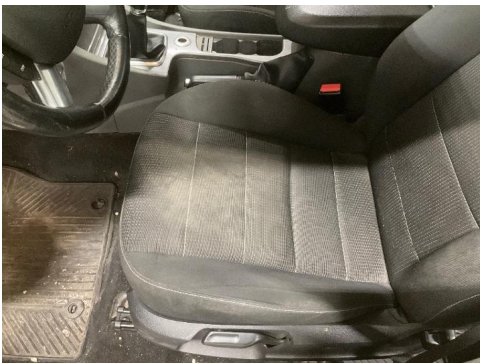
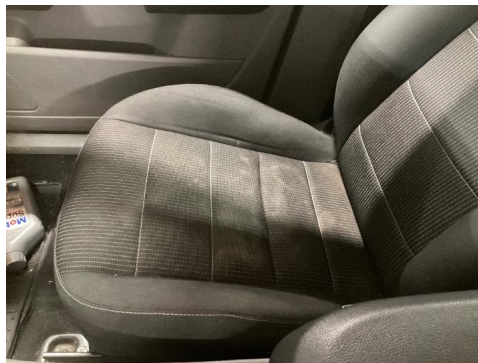
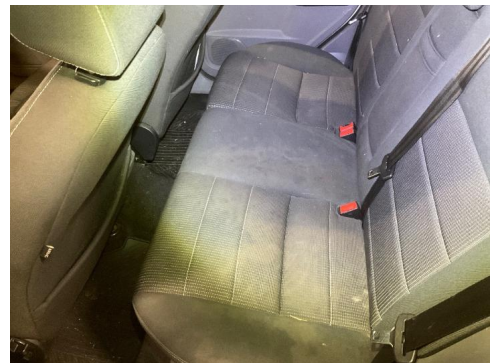
| Ref.Id | Repareres | Resultat | Beskrivelse |
|---|---|---|---|
| 98.2 | Seter | Misfarget/skittent: | Høyre bak, Høyre foran, Midten bak, Venstre foran, Venstre bak |

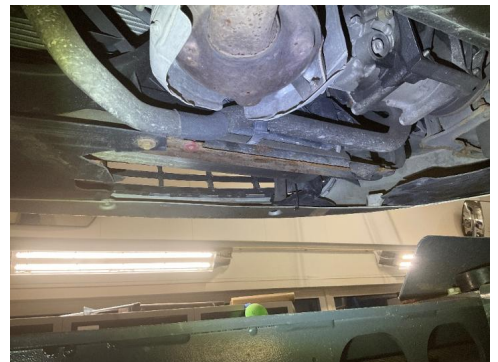
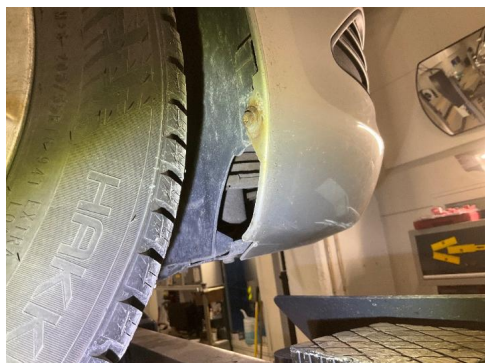
| Ref.Id | Repareres | Resultat | Beskrivelse |
|---|---|---|---|
| 88.1 | Underside | Skadet/løs innerskjerm: | Høyre foran |
| 88.2 | | Skadet/løst plastdeksel: | Foran |

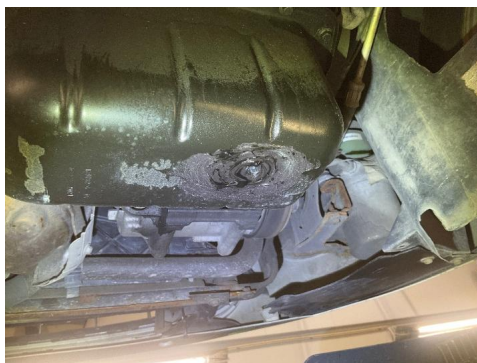
**R** 62. Utvendig tilstand motor

| Ref.Id | Repareres | Resultat | Beskrivelse |
|---|---|---|---|
| 28.1 | Utvendig tilstand motor | Oljelekkasje på motor - rengjør før nærmere kontroll | |
| 28.6 | | * Skadet bunnpanne. | |
