# NAF Bruktbiltest

**Testdato**  
25.02.2026

| Bilmerke | Mercedes-Benz | Motorstørrelse | 2143 cm <sup>3</sup> |
| Modell | Vito | Motoreffekt | 120 kW |

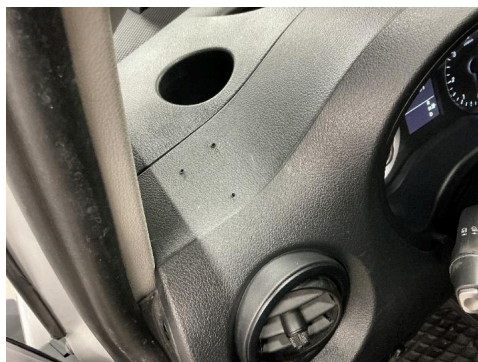
R 35. Dashbord / midtkonsoll

| Ref.Id | Repareres | Resultat | Beskrivelse |
|---|---|---|---|
| 91.1 | Dashbord / midtkonsoll | Hull/rift/flenge: | Dashbord |

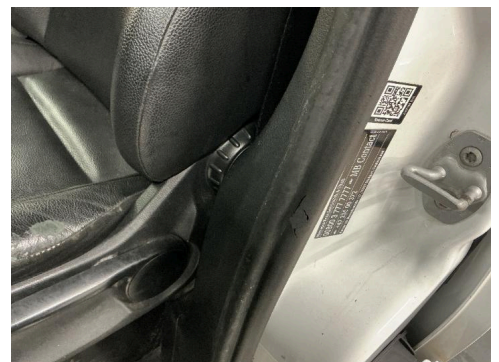
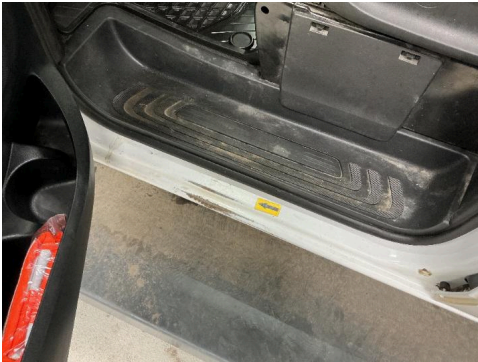
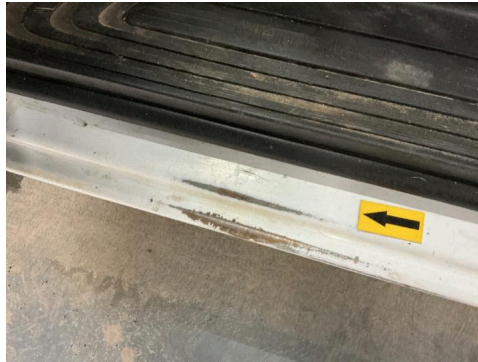
| Ref.Id | Opplysning | Resultat | Beskrivelse |
|---|---|---|---|
| 97.5 | Døråpning | Sår eller skade: | |

R 36. Døråpning

37. Døråpning

38. Døråpning

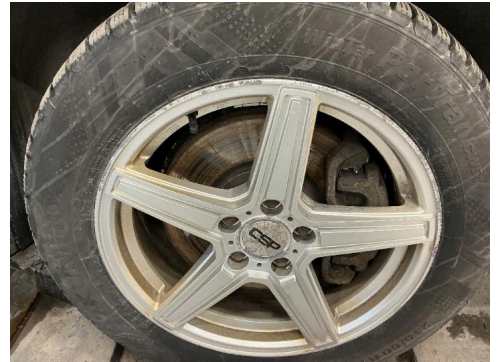
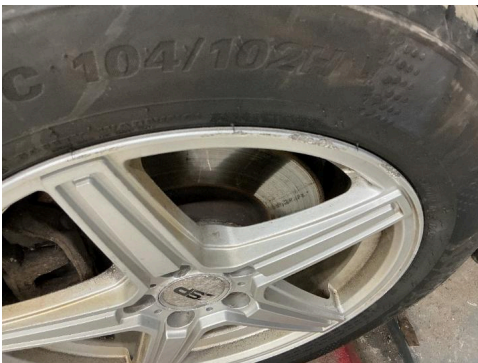
| Ref.Id | Repareres | Resultat | Beskrivelse |
|---|---|---|---|
| 66.3 | Felg | Skadet felg: | Venstre foran, Høyre bak |
| 66.8 | | Vesentlig ripe / hakk: | 1 felg |

39. Felg

40. Felg

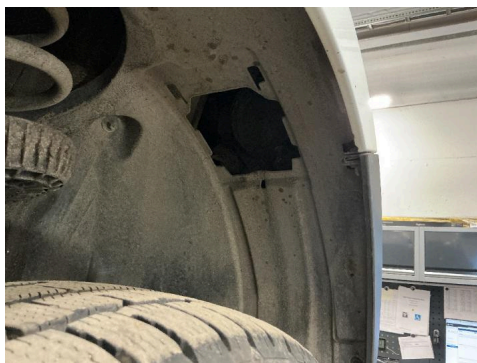
R 50. Karosseri generelt

| Ref.Id | Opplysning | Resultat | Beskrivelse |
|---|---|---|---|
| 86.36 | Lakk / karosseri utvendig | * Bruksslitasje og skader se bilder for ytterligere info. Tatt bilder av noen av avvikene. | |

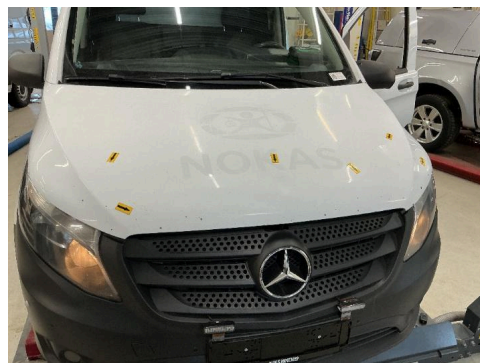
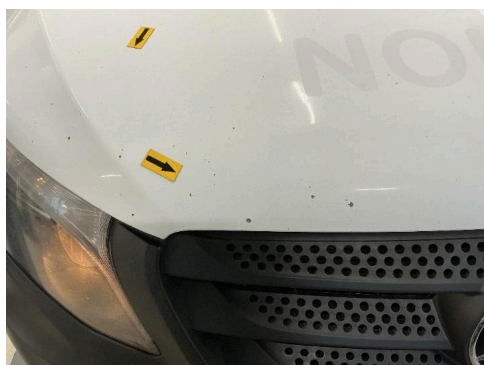
| Ref.Id | Repareres | Resultat | Beskrivelse |
|---|---|---|---|
| 21.17 | Varsellamper | * Rasler ad blue. Varsler panser åpent men det er lukket. | |

R 51. Panser

52. Panser

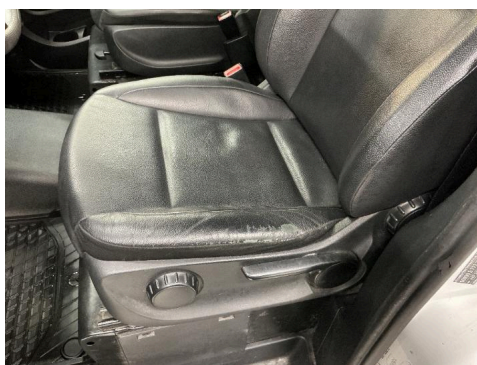
R 53. Seter

| Ref.Id | Repareres | Resultat | Beskrivelse |
|---|---|---|---|
| 98.6 | Seter | * Slitt | |

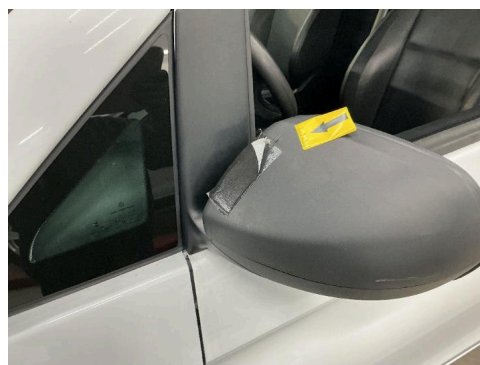
R 54. Utvendig speil

| Ref.Id | Repareres | Resultat | Beskrivelse |
|---|---|---|---|
| 87.5 | Utvendig speil | Skade på speilramme / -hus | Venstre side |

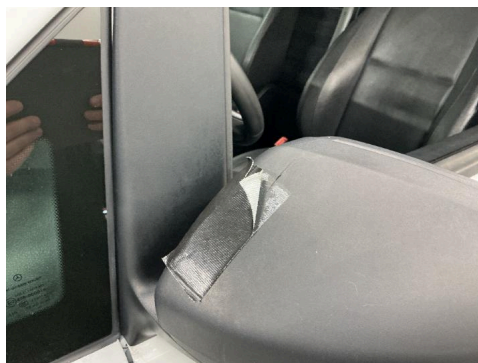
**R** 62. Venstre speil

| System | Feilkoder og Beskrivelse | |
|---|---|---|
| Door ECU FR UDS OBD | B1DD015 | Mirror heating — Control circuit, short circuit to plus/interruption |
