# NAF Bruktbiltest

**Testdato**  
02.02.2026

| Modell | ASTRA SPORTS<br>TOURER+ | Motoreffekt | 100 kW |
| Registreringsnr. | PX62752 | Drivstofftype | Diesel |

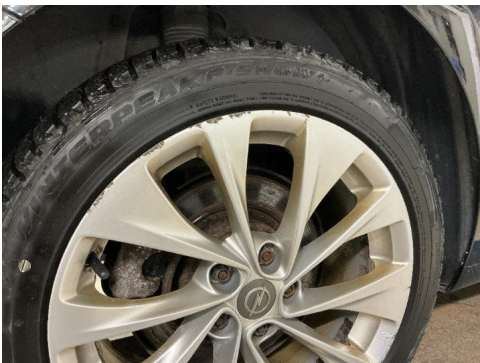
28. Felg

| Ref.Id | Repareres | Resultat | Beskrivelse |
|---|---|---|---|
| 66.8 | Felg | Vesentlig ripe / hakk: | 2 felger |

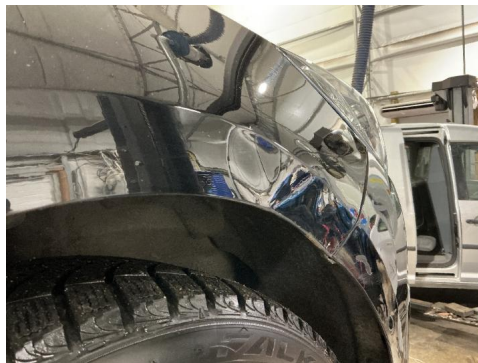
| Ref.Id | Repareres | Resultat | Beskrivelse |
|---|---|---|---|
| 86.6 | | Bulk (er): | Høyre forsijerm, Venstre fordør, Venstre bakdør |

**R** 29. Høyre forskjerm

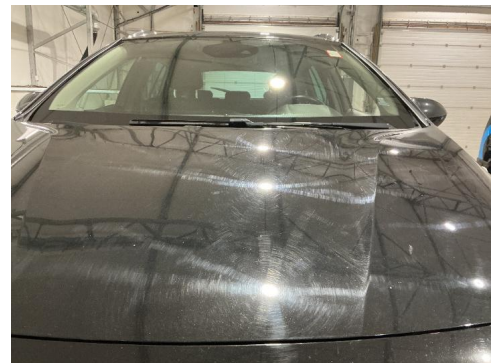
| Ref.Id | Repareres | Resultat | Beskrivelse |
|---|---|---|---|
| 86.14 | | Steinsprut/lakksår | Panser, Tak, Venstre A-stolpe |

**R** 30. Panser

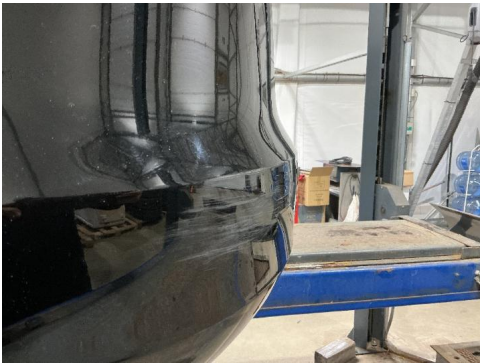
31. Støtfanger bak

| Ref.Id | Repareres | Resultat | Beskrivelse |
|---|---|---|---|
| 86.3 | Lakk / karosseri utvendig | Lakkriper: | Støtfanger foran, Venstre baksjerm, Støtfanger bak |

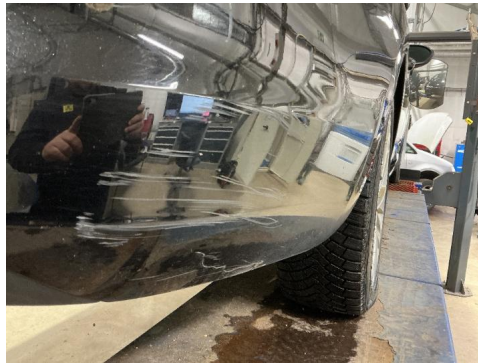
**R** 32. Støtfanger bak

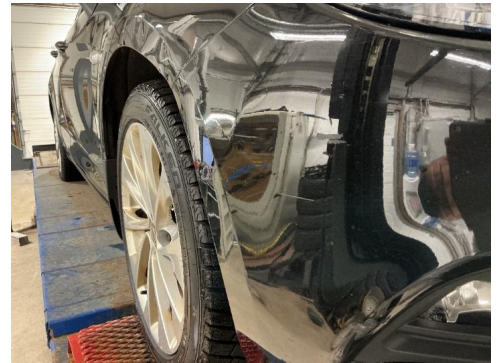
**R** 33. Støtfanger foran

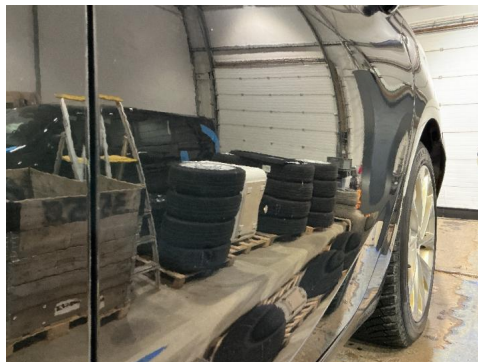
**R** 35. Venstre bakkør

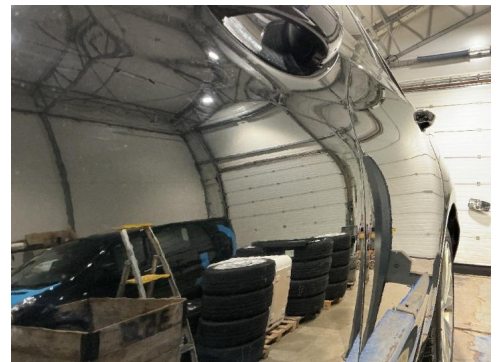
**R** 36. Venstre fordør

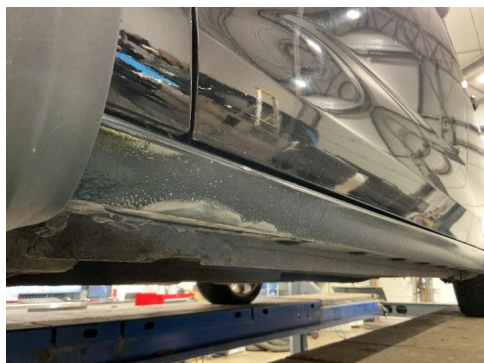
37. Venstre kanal

| Ref.Id | Repareres | Resultat | Beskrivelse |
|---|---|---|---|
| 86.15 | | Lakklipp/flassing | Venstre sidekanal |
