# NAF Bruktbiltest

**Testdato**  
26.02.2026

| Modell | VIVARO | Motoreffekt | 106 kW |
| Registreringsnr. | SE10134 | Drivstofftype | Diesel |

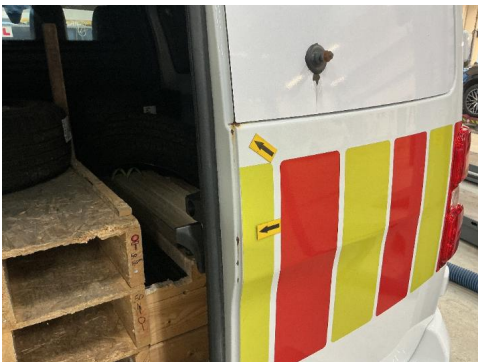
46. Bakluke

| Ref.Id | Opplysning | Resultat | Beskrivelse |
|---|---|---|---|
| 86.36 | Lakk / karosseri utvendig | * Div bruksmerker se bilder | |

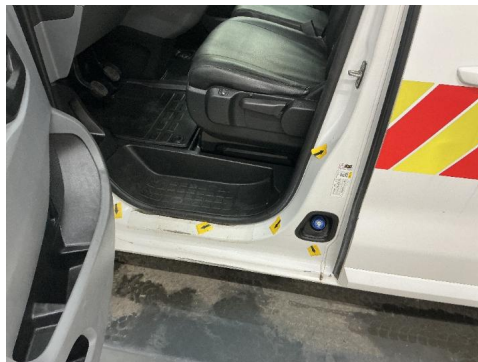
**R** 47. Døråpning

| Ref.Id | Opplysning | Resultat | Beskrivelse |
|---|---|---|---|
| 97.5 | Døråpning | Sår eller skade: | |

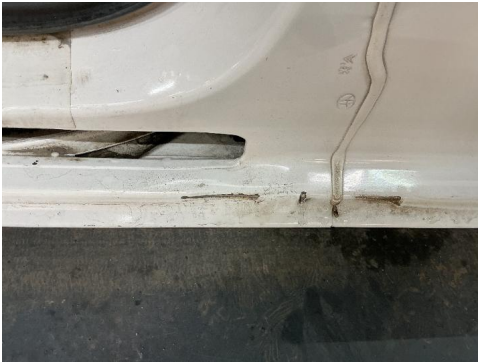
49. Høyre kanal

| Ref.Id | Opplysning | Resultat | Beskrivelse |
|---|---|---|---|
| 88.13 | Underside | Stedvis rustdannelser i vognbunn/understell | |

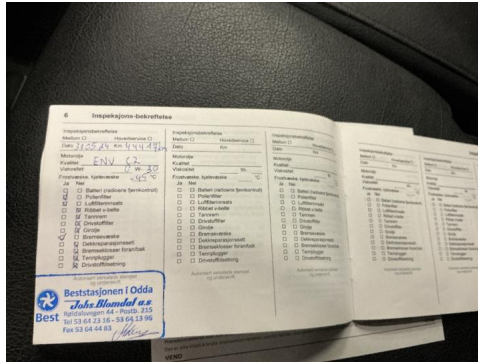
R 50. Service/ Dokum.

| Ref.Id | Repareres | Resultat | Beskrivelse |
|---|---|---|---|
| 4.1 | Service/ Dokum. | Iht. servicehefte/servicedokumentasjon er ikke alle services fulgt | |
