# NAF Bruktbiltest

**Testdato**  
26.01.2026

| Bilmerke | Hyundai | Motorstørrelse | - cm <sup>3</sup> |
| Modell | IONIQ | Motoreffekt | 100 kW |

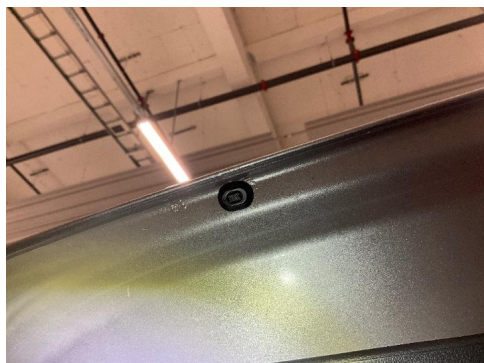
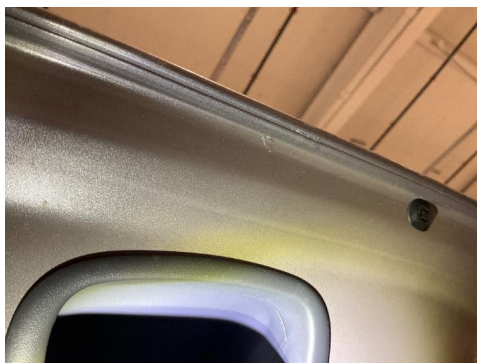
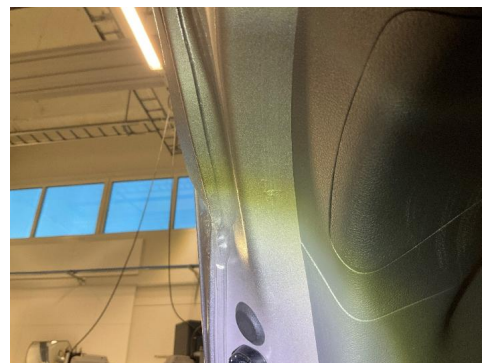
| Ref.Id | Repareres | Resultat | Beskrivelse |
|---|---|---|---|
| 86.6 | | Rust / korrosjon i innvendig kant: | Panser, Bakluke |

25. Bakluke

26. Bakluke

27. Bakluke

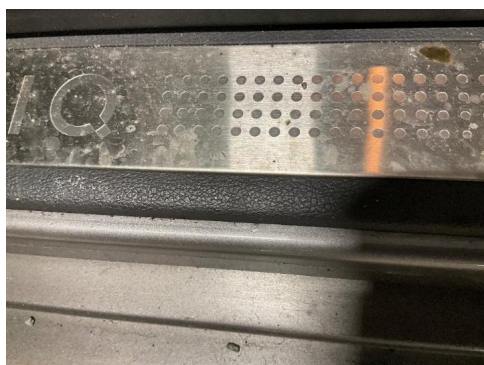
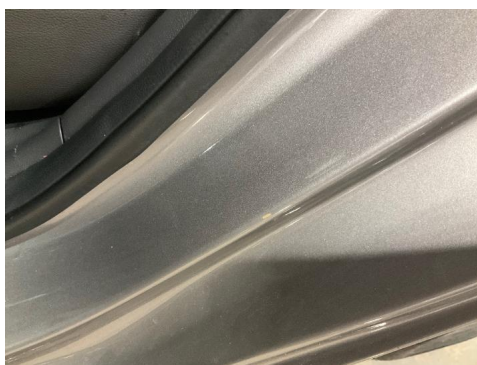
| Ref.Id | Repareres | Resultat | Beskrivelse |
|---|---|---|---|
| 97.1 | Døråpning | Sår eller skade: | Venstre bakdør |
| 97.3 | | Rust: | Venstre fordør |

28. Døråpning

**R** 29. Døråpning

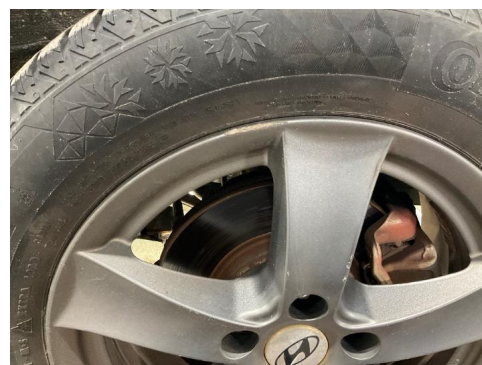
| Ref.Id | Repareres | Resultat | Beskrivelse |
|---|---|---|---|
| 66.8 | Felg | Vesentlig ripe / hakk: | 1 felg |

**R** 30. Felg

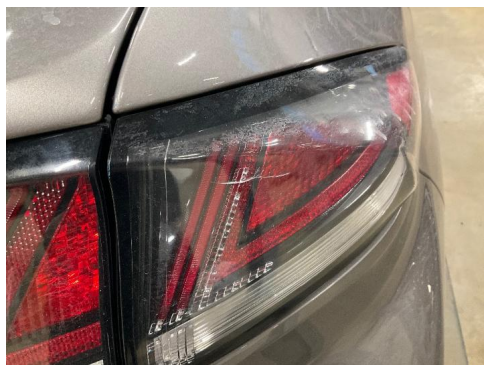
| Ref.Id | Repareres | Resultat | Beskrivelse |
|---|---|---|---|
| 17.5 | Lys | Skadet lyktelass: | Høyre baklys |

31. Lys

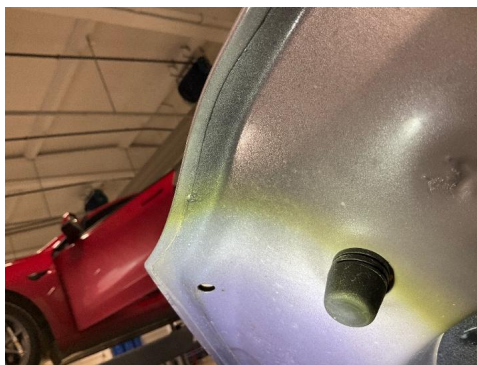
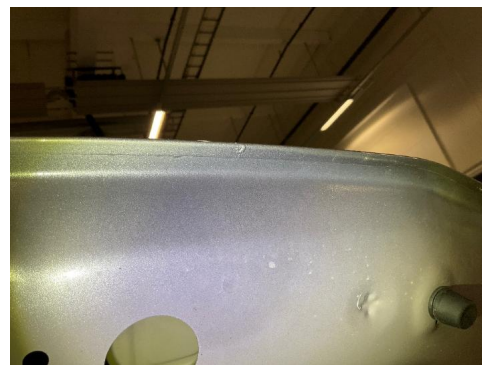
**R** 32. Panser

33. Panser

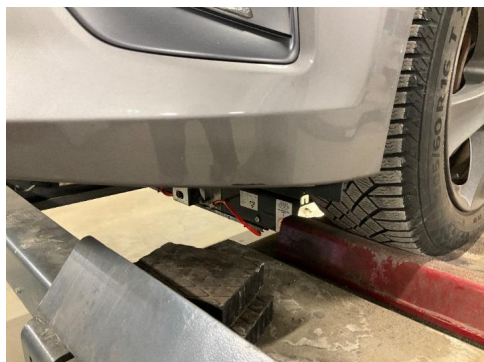
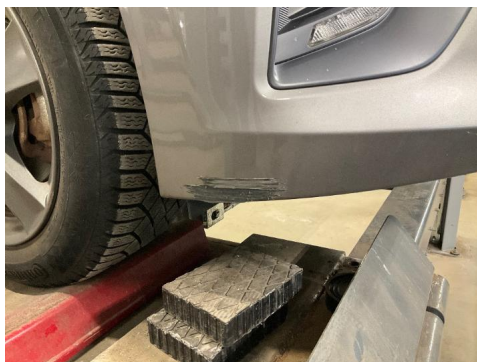
| Ref.Id | Repareres | Resultat | Beskrivelse |
|---|---|---|---|
| 86.2 | Lakk / karosseri utvendig | Lakkriper: | Støtfanger foran, Venstre bakskjerm, Venstre sidekanal |

34. Støtfanger foran

35. Støtfanger foran

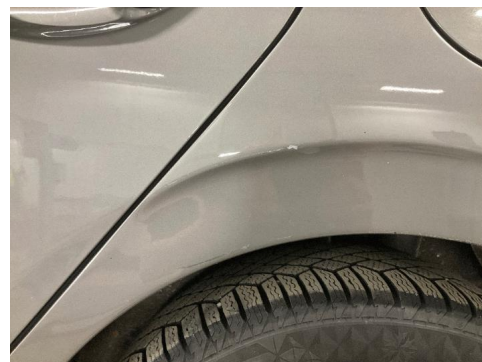
| Ref.Id | Repareres | Resultat | Beskrivelse |
|---|---|---|---|
| 86.16 | | Mangelfull oppretting/tilpasning | Venstre bakskjerm |

36. Venstre bakskjerm

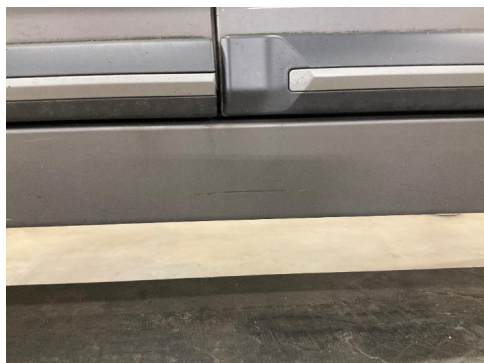
37. Venstre kanal
