# NAF Bruktbiltest

**Testdato**  
26.02.2026

| Bilmerke | Opel | Motorstørrelse | - cm <sup>3</sup> |
| Modell | VIVARO | Motoreffekt | 100 kW |

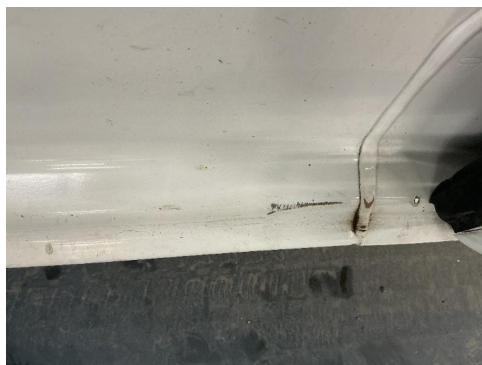
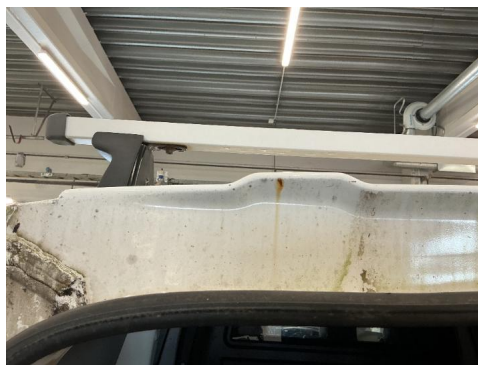
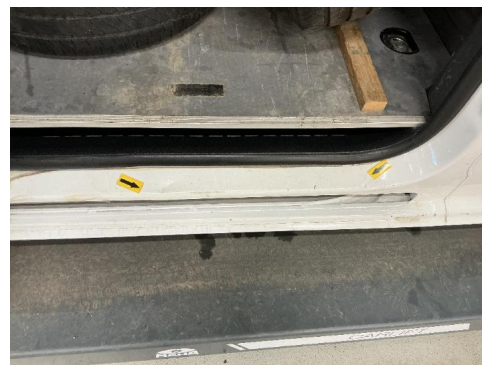
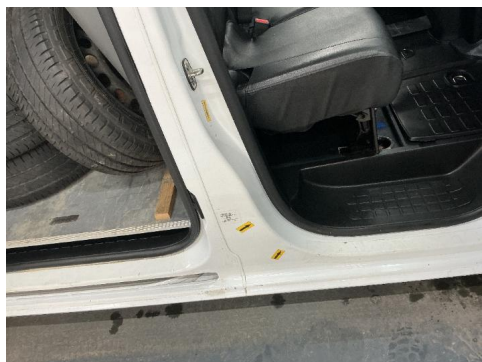
| Ref.Id | Opplysning | Resultat | Beskrivelse |
|---|---|---|---|
| 97.5 | Døråpning | Sår eller skade: | |

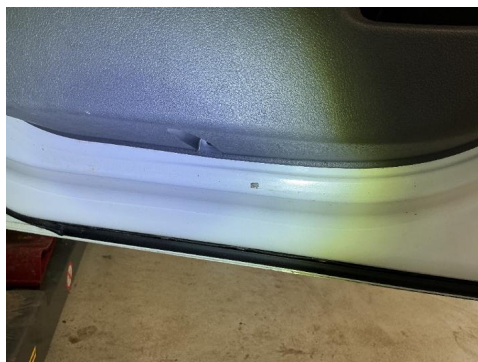
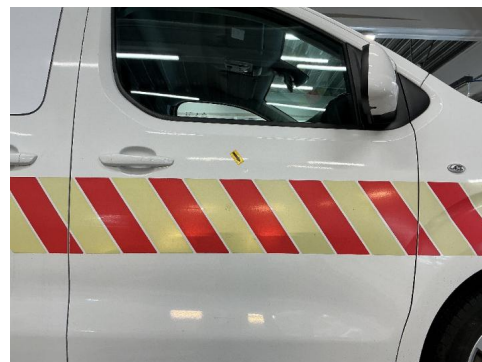
59. Høyre fordør

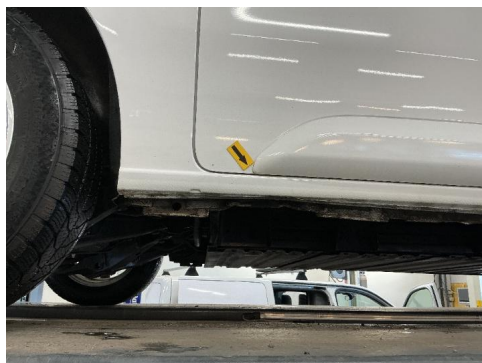
61. Høyre kanal

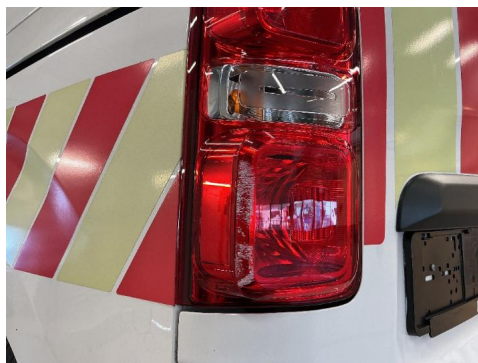
62. Lys

| Ref.Id | Repareres | Resultat | Beskrivelse |
|---|---|---|---|
| 17.1 | Lys | Virker ikke: | Høyre skiltlys |

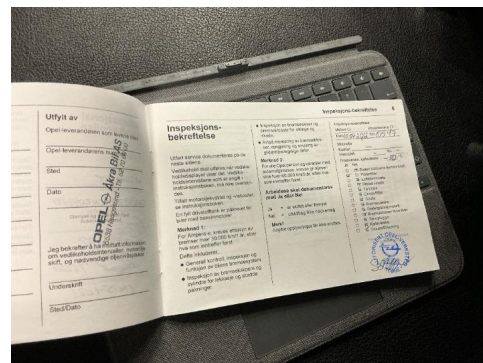
63. Service/ Dokum.

| Ref.Id | Repareres | Resultat | Beskrivelse |
|---|---|---|---|
| 4.1 | Service/ Dokum. | Iht. servicehefte/servicedokumentasjon er ikke alle servicer fulgt | |

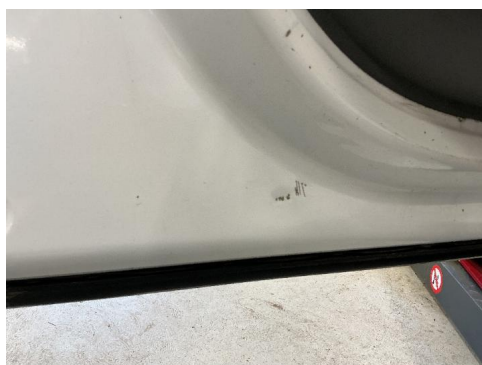
64. Venstre fordør

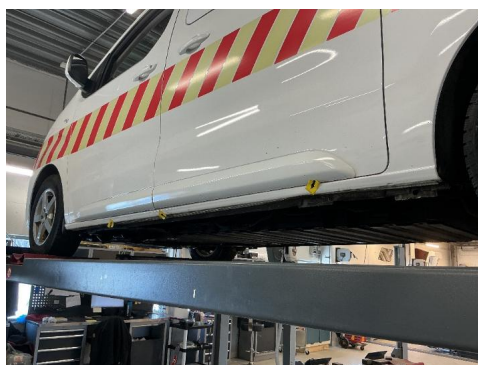
65. Venstre kanal
