# NAF Bruktbiltest

**Testdato**  
26.02.2026

| Modell | VIVARO | Motoreffekt | 106 kW |
| Registreringsnr. | SE10416 | Drivstofftype | Diesel |

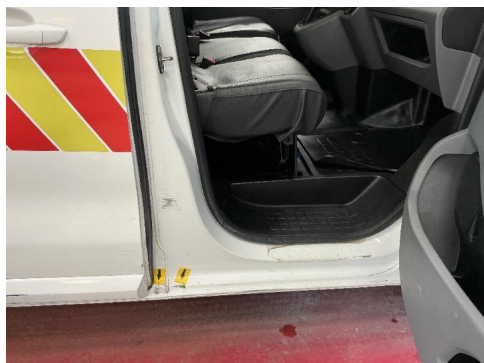
79. Døråpning

| Ref.Id | Repareres | Resultat | Beskrivelse |
|---|---|---|---|
| 97.1 | Døråpning | Sår eller skade: | Høyre skyvedør |

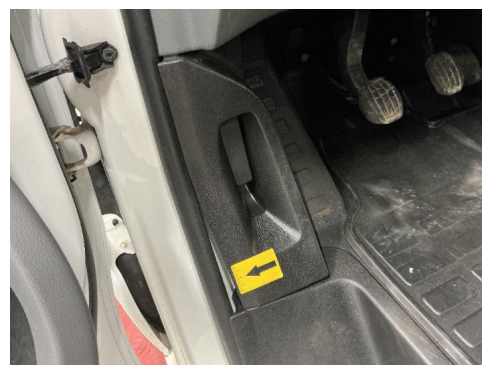
108. Interiør generelt

| Ref.Id | Repareres | Resultat | Beskrivelse |
|---|---|---|---|
| 103.3 | Interiør generelt | Manglende/løse/skadet deler eller deksler: | Venstre foran |
