# NAF Bruktbiltest

**Testdato**  
23.02.2026

| Bilmerke | Ford | Motorstørrelse | 2198 cm <sup>3</sup> |
| Modell | Transit | Motoreffekt | 92 kW |

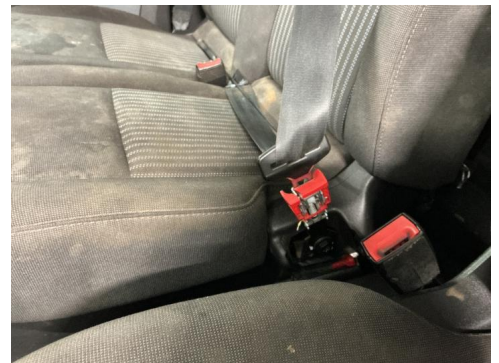
57. Bilbelte.

| Ref.Id | Repareres | Resultat | Beskrivelse |
|---|---|---|---|
| 52.2 | Bilbelte. | Skade/feilfunksjon på lås: | |

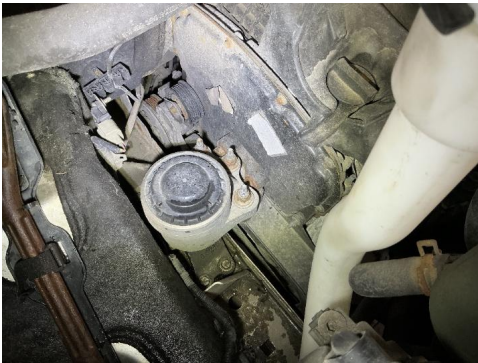
58. Drivrem generator.

| Ref.Id | Repareres | Resultat | Beskrivelse |
|---|---|---|---|
| 47.5 | Drivreim generator. | * Mangler drivreim, se bilde | |

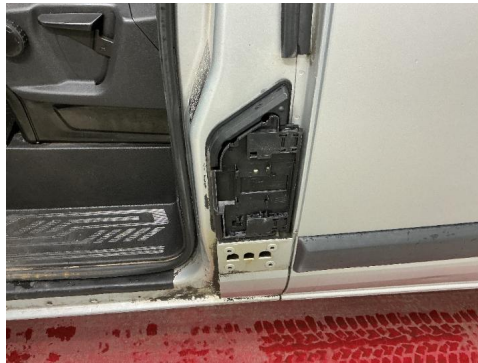
R 59. Drivstofftank, rør, slange.

| Ref.Id | Repareres | Resultat | Beskrivelse |
|---|---|---|---|
| 75.5 | Drivstofftank, rør, slange. | Tanklokk mangler | |

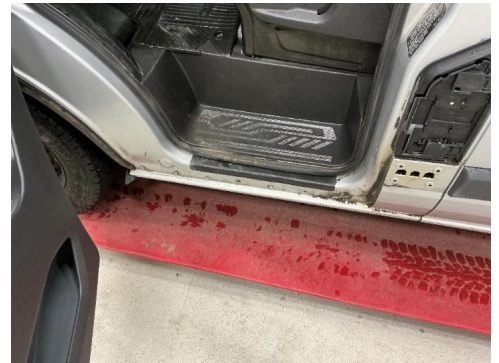
R 60. Døråpning.

| Ref.Id | Repareres | Resultat | Beskrivelse |
|---|---|---|---|
| 50.1 | Døråpning. | Slitt / skade på gummilist: | |

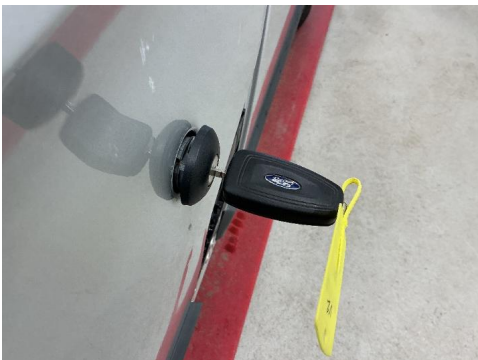
61. Sentrallås/nøkler.

| Ref.Id | Repareres | Resultat | Beskrivelse |
|---|---|---|---|
| 3.7 | Sentrallås/nøkler. | Feil ved låsesylinder | Venstre fordør |

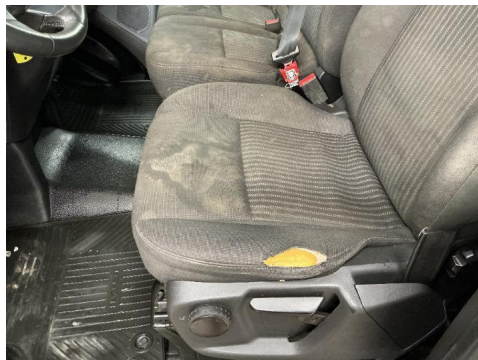
R 62. Seter.

| Ref.Id | Repareres | Resultat | Beskrivelse |
|---|---|---|---|
| 54.1 | Seter. | Hull/rift gjennom setetrek: | |

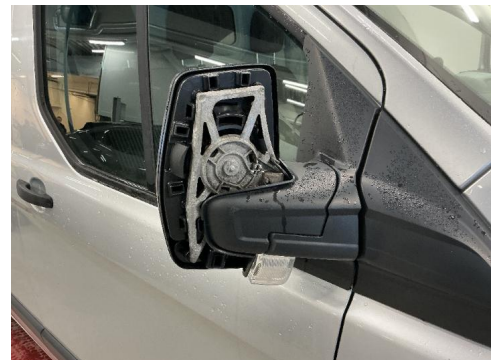
R 63. Utvendig speil.

| Ref.Id | Repareres | Resultat | Beskrivelse |
|---|---|---|---|
| 17.1 | Utvendig speil. | Skade på speilramme / -hus | Høyre side |
