# NAF Bruktbiltest

**Testdato**  
25.02.2026

| Modell | HILUX 4WD | Motoreffekt | 75 kW |
| Registreringsnr. | LY60752 | Drivstofftype | Diesel |

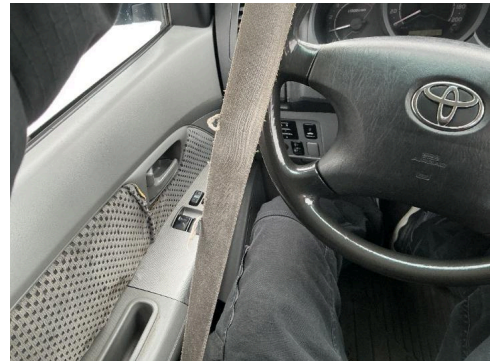
57. Bilbelte.

| Ref.Id | Opplysning | Resultat | Beskrivelse |
|---|---|---|---|
| 52.7 | Bilbelte. | Slitt belte: | Venstre foran |

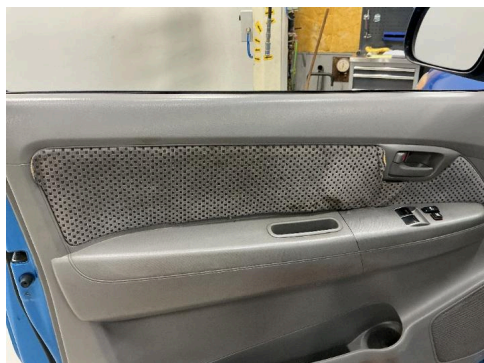
58. Dørtrekk.

| Ref.Id | Repareres | Resultat | Beskrivelse |
|---|---|---|---|
| 51.3 | Dørtrekk. | Hull/rift/flenge i dørtrekk: | |

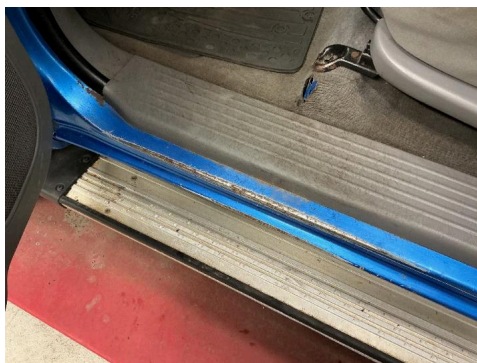
**R** 59. Døråpning.

| Ref.Id | Opplysning | Resultat | Beskrivelse |
|---|---|---|---|
| 50.6 | Døråpning. | Diverse lakkriper/bruksslitasje | |
| 50.7 | | Mindre rustdannelse | |

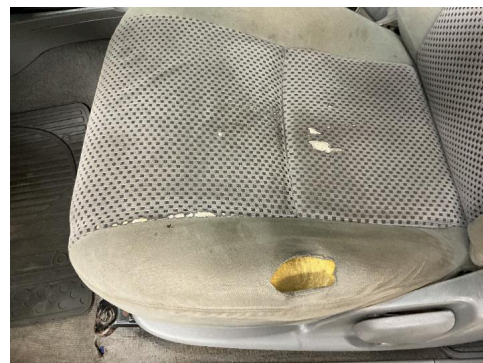
**O** 60. Seter.

| Ref.Id | Repareres | Resultat | Beskrivelse |
|---|---|---|---|
| 54.1 | Seter. | Hull/rift gjennom setetrekk: | Venstre foran |
