# NAF Bruktbiltest

**Testdato**  
11.02.2026

| Modell | EQE 350 4MATIC | Motoreffekt | 215 kW |
| Registreringsnr. | EF69866 | Drivstofftype | Elektrisk |

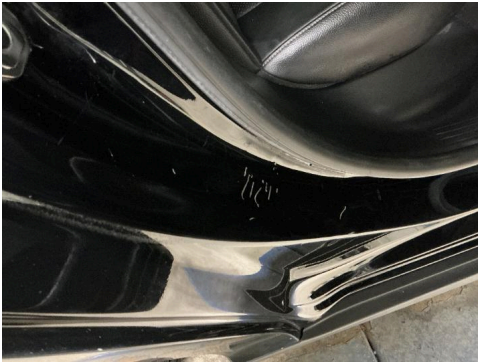
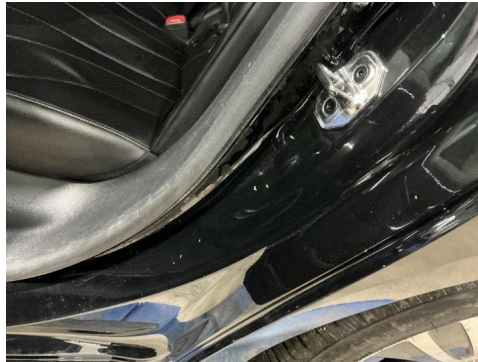
| Ref.Id | Repareres | Resultat | Beskrivelse |
|---|---|---|---|
| 97.1 | Døråpning | Sår eller skade: | Venstre bakdør, Høyre bakdør |

25. Døråpning

26. Døråpning

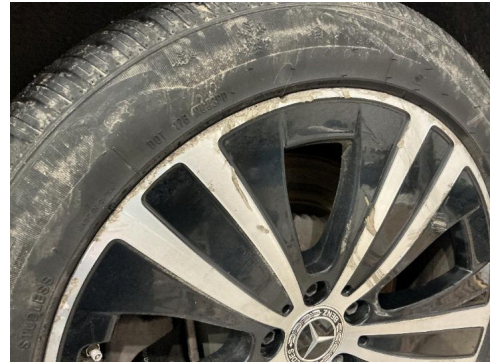
| Ref.Id | Repareres | Resultat | Beskrivelse |
|---|---|---|---|
| 66.8 | Felg | Vesentlig ripe / hakk: | 4 felger |

27. Felg

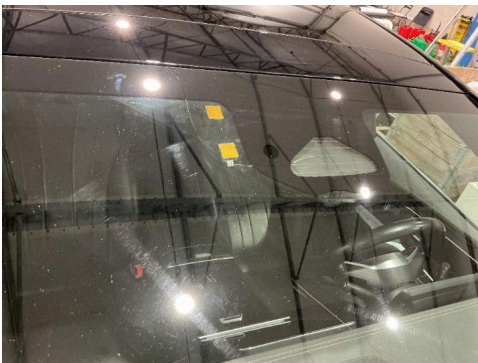
| Ref.Id | Repareres | Resultat | Beskrivelse |
|---|---|---|---|
| 81.4 | Frontrute | Sprekk i frontrute: <ul style="list-style-type: none"><li>• Reparasjonsmetode:Skift</li></ul> | |

28. Frontrute

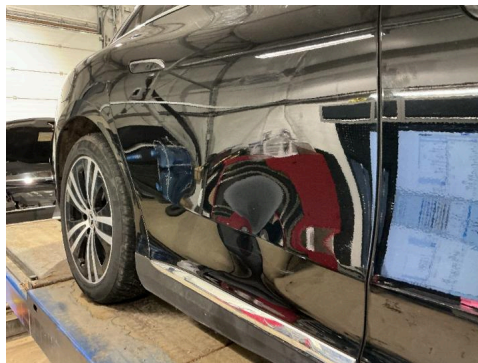
| Ref.Id | Repareres | Resultat | Beskrivelse |
|---|---|---|---|
| 86.2 | Lakk / karosseri utvendig | Skadet: | Høyre bakdør, Støtfanger bak, Høyre sidekanal |
| 86.5 | | Pyntelist løs, skadet eller mangler: | Høyre bakdør |

29. Høyre bakdør

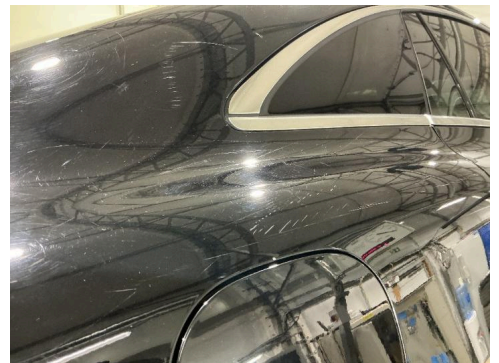
| Ref.Id | Repareres | Resultat | Beskrivelse |
|---|---|---|---|
| 86.3 | | Lakkriper: | Støtfanger foran, Høyre bakskjerm |

30. Høyre bakskjerm

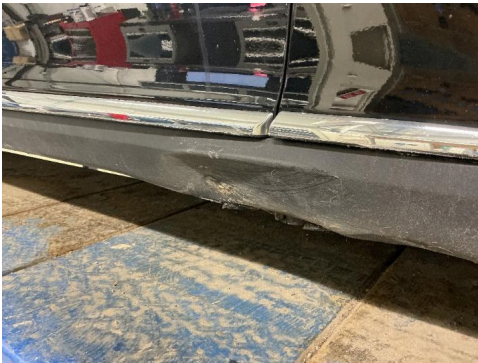
31. Høyre kanal

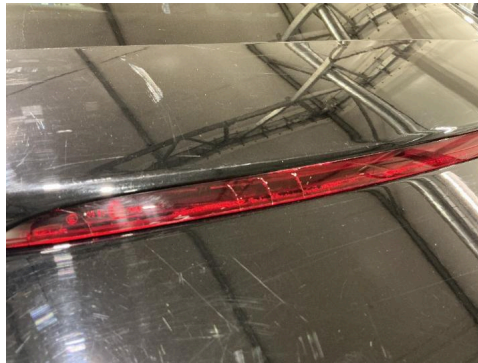
| Ref.Id | Repareres | Resultat | Beskrivelse |
|---|---|---|---|
| 17.7 | Lys | Krakerert lykteglass | Midtre bremselys |

32. Lys

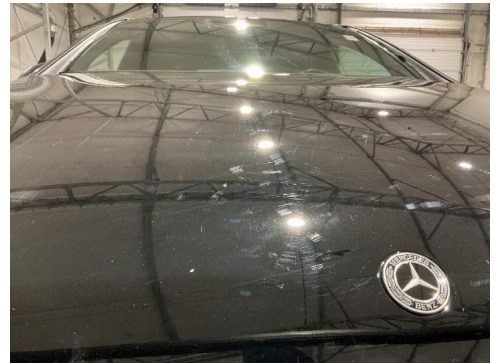
| Ref.Id | Repareres | Resultat | Beskrivelse |
|---|---|---|---|
| 83.6 | Dør-/panseråpner | Defekt gassfjær / fjær: | Panser |
| 86.14 | | Steinsprut/lakksår | Panser, Venstre A-stolpe, Høyre A-stolpe |

33. Panser

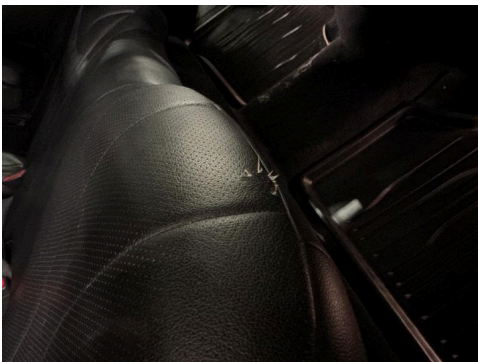
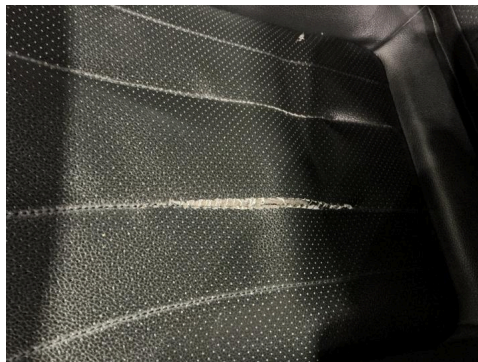
| Ref.Id | Repareres | Resultat | Beskrivelse |
|---|---|---|---|
| 98.3 | Seter | Hull/rift gjennom setetrekk: | Venstre foran, Høyre bak |

34. Seter

35. Seter

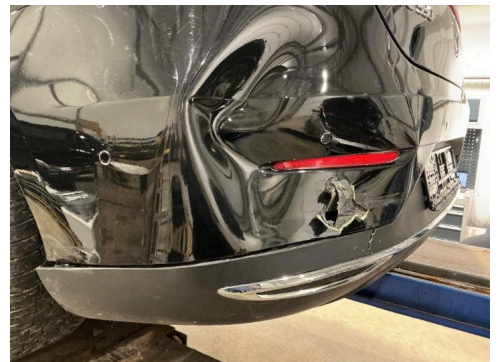
36. Støtfanger bak

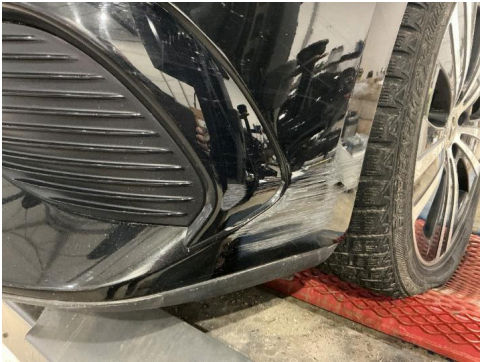
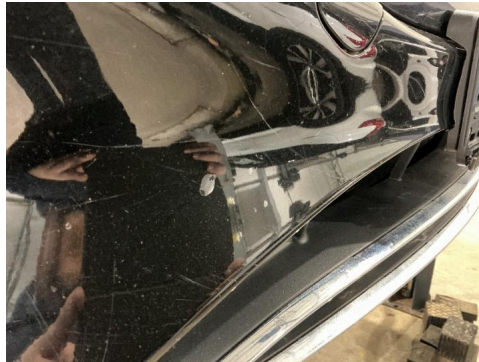
37. Støtfanger foran

38. Støtfanger foran

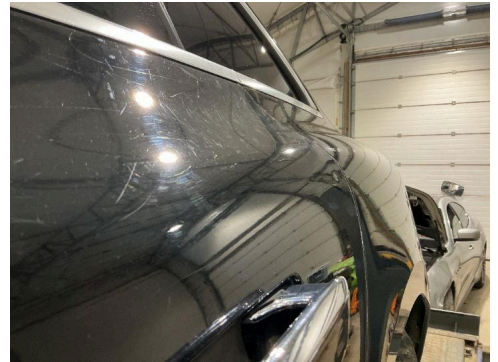
| Ref.Id | Repareres | Resultat | Beskrivelse |
|---|---|---|---|
| 86.6 | | Bulk (er): | Venstre bakdør |

39. Venstre bakdør
