# NAF Bruktbiltest

**Testdato**  
26.02.2026

| Modell | Model Y | Motoreffekt | 158 kW |
| Registreringsnr. | EJ25072 | Drivstofftype | Elektrisk |

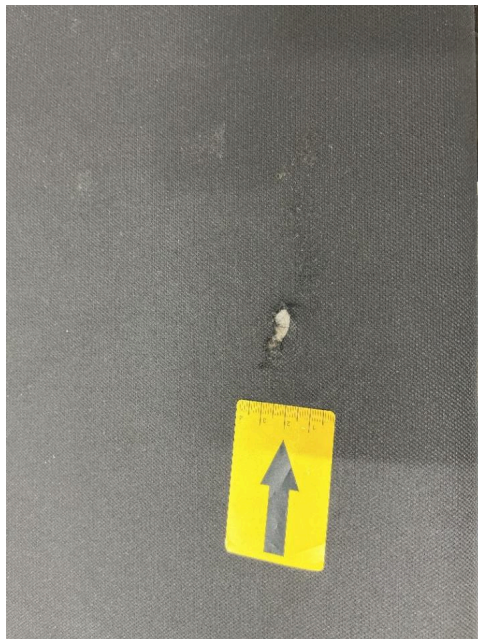
62. Bagasjeromstildekning

| Ref.Id | Repareres | Resultat | Beskrivelse |
|---|---|---|---|
| 101.1 | Bagasjeromstildekning | Skade: | Hattehyll |

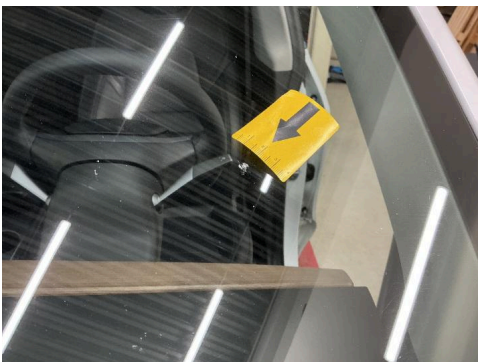
64. Frontrute

| Ref.Id | Repareres | Resultat | Beskrivelse |
|---|---|---|---|
| 81.2 | Frontrute | En eller flere steinsprutrosetter som ikke er utbedret <ul style="list-style-type: none"><li>Reparasjonsmetode:Reparasjon</li></ul> | |

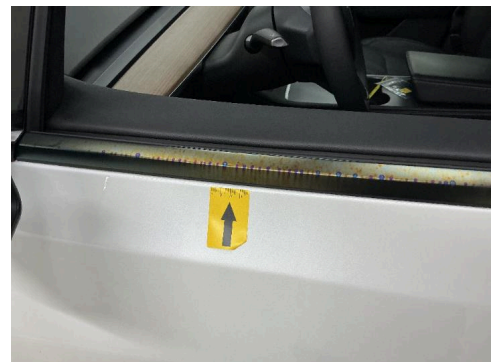
66. Karosseri generelt

| Ref.Id | Opplysning | Resultat | Beskrivelse |
|---|---|---|---|
| 86.23 | Lakk / karosseri utvendig | Steinsprut: | |
| 86.24 | | Lakkriper: | |
| 86.36 | | * misfargede lister, se bilder | |
