# NAF Bruktbiltest

**Testdato**  
12.11.2025

| <b>Modell</b> | Ampera-e | <b>Motoreffekt</b> | 150 kW |
| <b>Registreringsnr.</b> | EV38414 | <b>Drivstofftype</b> | Elektrisk |

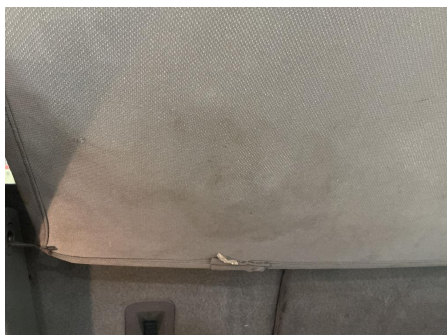
**1. Bagasjeromstildekning**

| Ref.Id | Repareres | Resultat | Beskrivelse |
|---|---|---|---|
| 101.2 | Bagasjeromstildekning | Skitten/misfarget: | |

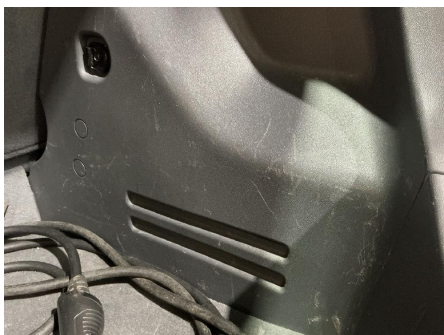
**2. Laste-/bagasjerom**

| Ref.Id | Repareres | Resultat | Beskrivelse |
|---|---|---|---|
| 102.2 | Laste-/bagasjerom | Skader i deksler/panel/vegger/gulv | |

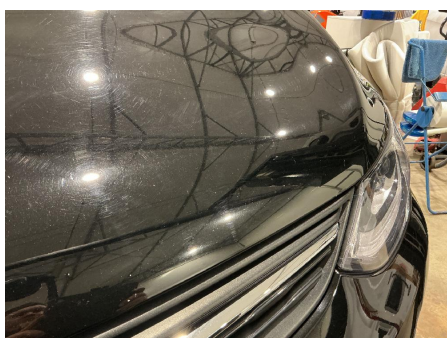
**4. Lakk / karosseri utvendig**

| Ref.Id | Repareres | Resultat | Beskrivelse |
|---|---|---|---|
| 86.1 | Lakk / karosseri utvendig | Bulk (er): | Venstre bakskjerm, Høyre bakdør |
| 86.3 | | Lakkriper: | Venstre forskjerm, Bakluke, Støtfanger bak |
| 86.4 | | Skadet: | Støtfanger foran |
| 86.12 | | Steinsprut/lakksår | Panser |

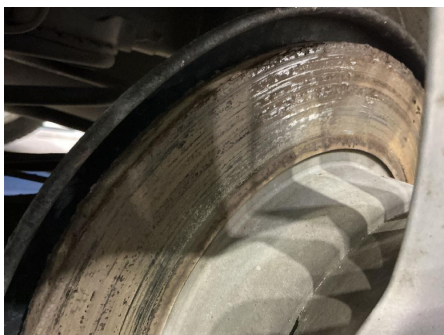
**11. Bremseskiver**

| Ref.Id | Repareres | Resultat | Beskrivelse |
|---|---|---|---|
| 6.10 | Bremsekiver | Rust på bremsekive: | Venstre bak, Høyre bak |

| Ref.Id | Punkt | Fråse | Måleverdi |
|---|---|---|---|
| 6.5 | | Bremseskivetykkelse VB | 10,00 mm |
| 6.6 | | Bremseskivetykkelse HB | 10,00 mm |

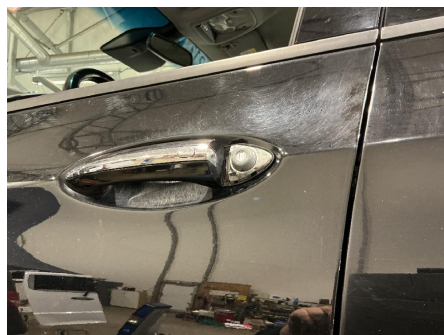
**12. Dør-/panseråpner**

| Ref.Id | Repareres | Resultat | Beskrivelse |
|---|---|---|---|
| 83.1 | Dør-/panseråpner | Skade på utvendig døråpner: | Venstre fordør |

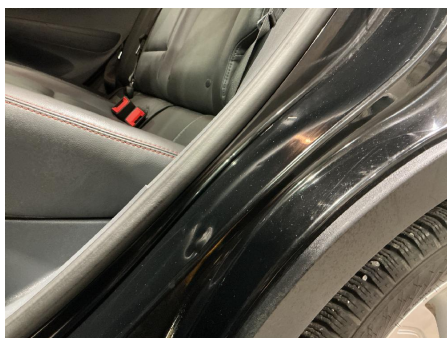
**13. Dørråpning**

| Ref.Id | Repareres | Resultat | Beskrivelse |
|---|---|---|---|
| 97.1 | Døråpning | Sår eller skade: | Venstre bakdør |

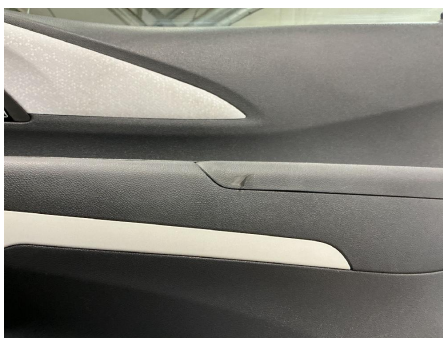
**14. Dørtrekk**

| Ref.Id | Repareres | Resultat | Beskrivelse |
|---|---|---|---|
| 96.1 | Dørtrekk | Hull/rift/flenge i dørtrekk: | Høyre fordør |

| Ref.Id | Opplysning | Resultat | Beskrivelse |
|---|---|---|---|
| 96.4 | Dørtrekk | Liten skade i dørtrekk: | Høyre bakdør, Bakluke/-dør |
