# NAF Bruktbiltest

**Testdato**  
04.11.2025

| <b>Modell</b> | e-NV200 | <b>Motoreffekt</b> | 80 kW |
| <b>Registreringsnr.</b> | EV41529 | <b>Drivstofftype</b> | Elektrisk |

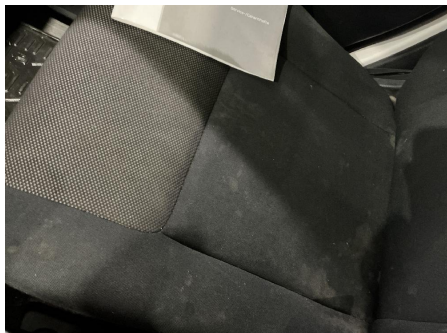
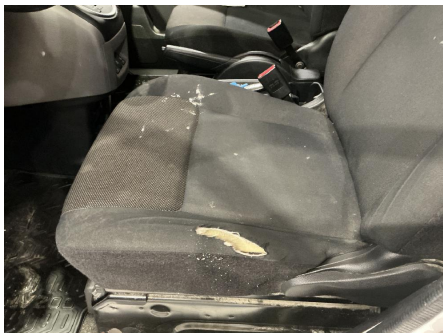
**1. Seter**

| Ref.Id | Repareres | Resultat | Beskrivelse |
|---|---|---|---|
| 98.2 | Seter | Misfarget/skittent: | Venstre foran, Høyre foran |
| 98.3 | | Hull/rift gjennom setetrekk: | Venstre foran |

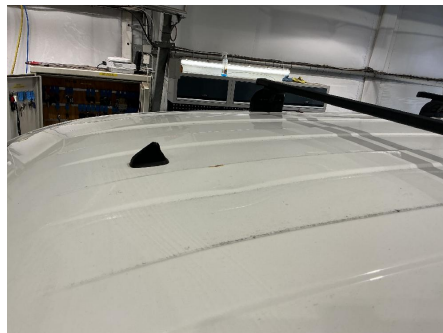
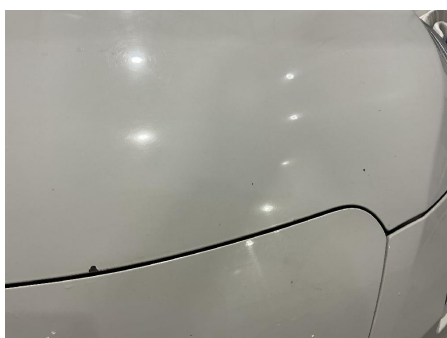
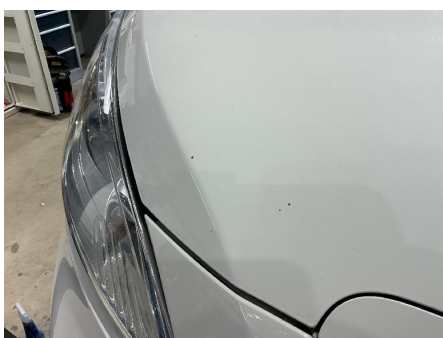
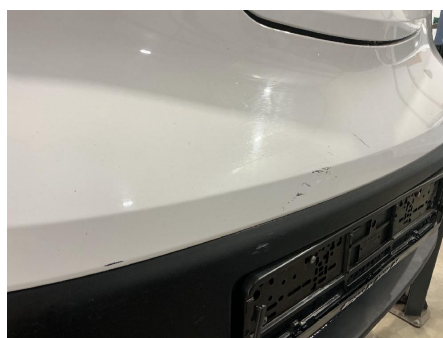
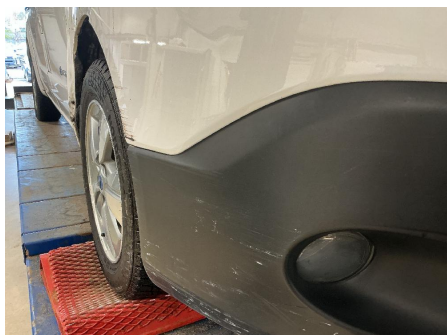
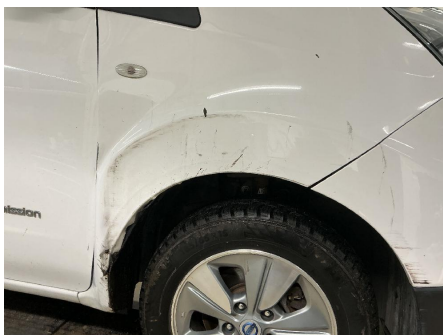
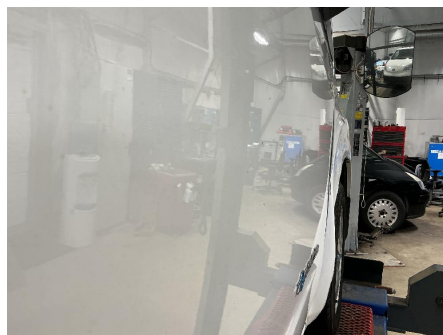
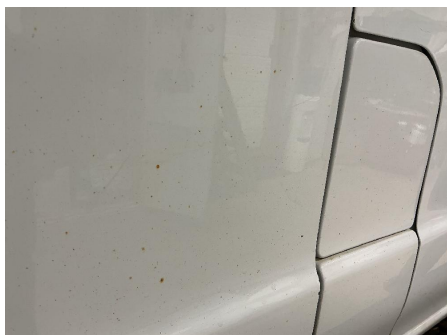
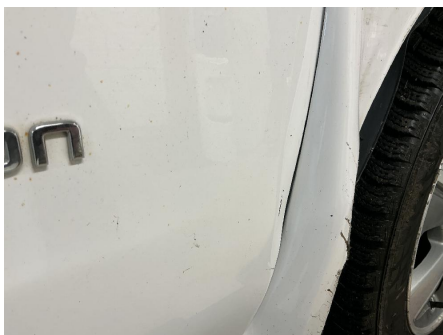
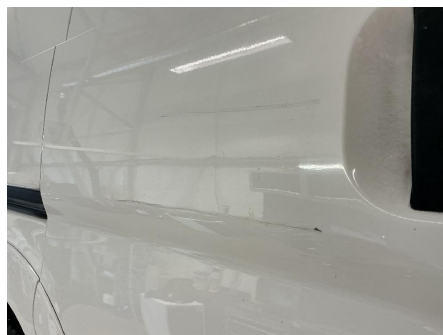
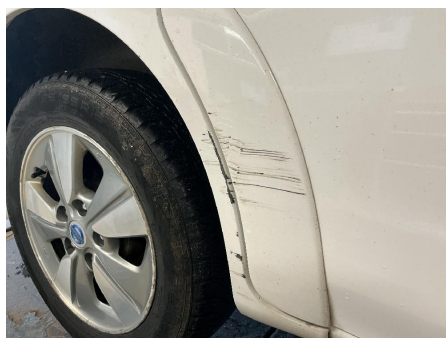
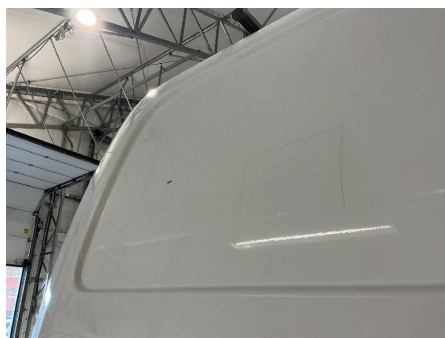
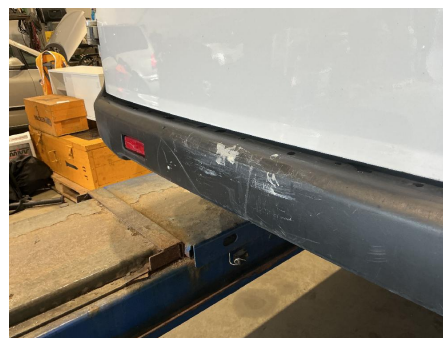
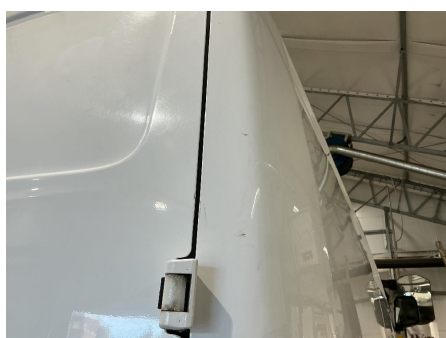
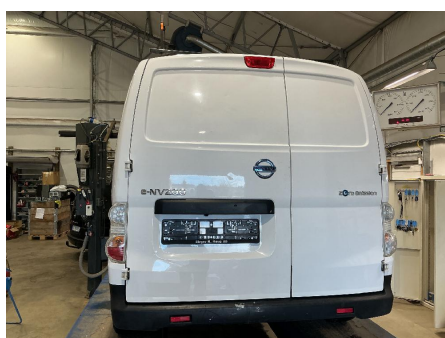
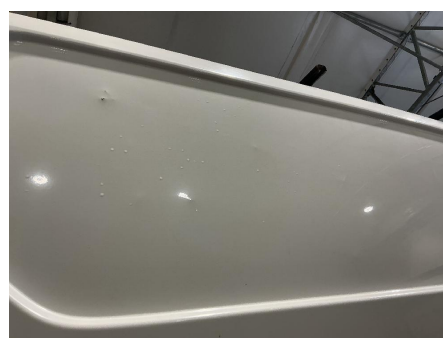
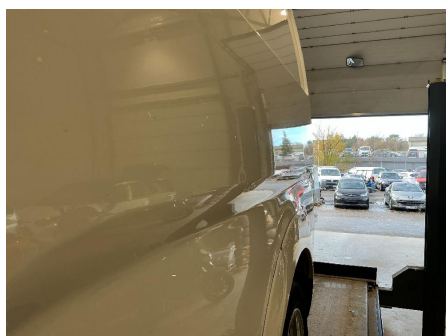
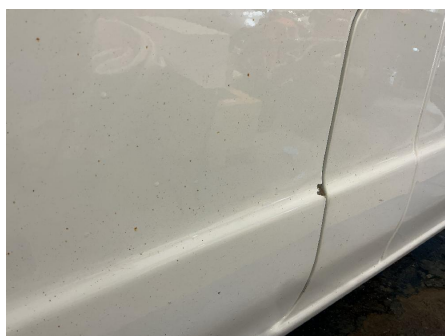
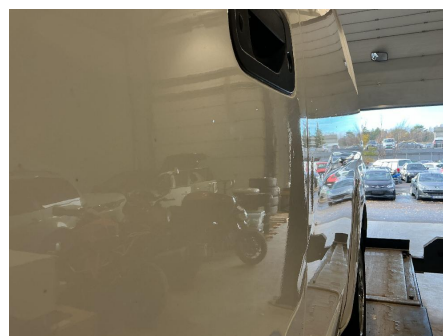
| Ref.Id | Repareres | Resultat | Beskrivelse |
|---|---|---|---|
| 86.1 | Lakk / karosseri utvendig | Bulk (er): | Bakluke, Tak, Høyre fordør, Venstre bakskjerm, Venstre fordør, Høyre bakdør, Høyre bakskjerm |
| 86.3 | | Lakkriper: | Støtfanger foran, Høyre bakdør, Høyre bakskjerm, Støtfanger bak |
| 86.4 | | Skadet: | Høyre forskjerm |
| 86.12 | | Steinsprut/lakksår | Panser |
| 86.14 | | Lakkslipp/flassing | Venstre fordør |

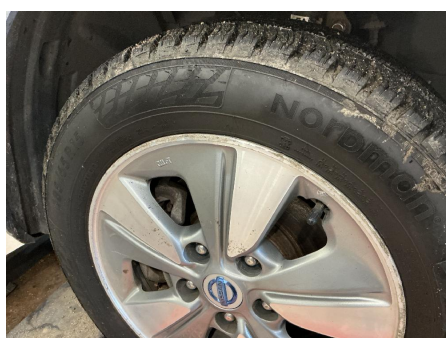
**22. Felg**

| Ref.Id | Repareres | Resultat | Beskrivelse |
|---|---|---|---|
| 66.8 | Felg | Vesentlig ripe / hakk inn til grunnmaterialet: | Høyre foran, Venstre foran, Venstre bak, Høyre bak |

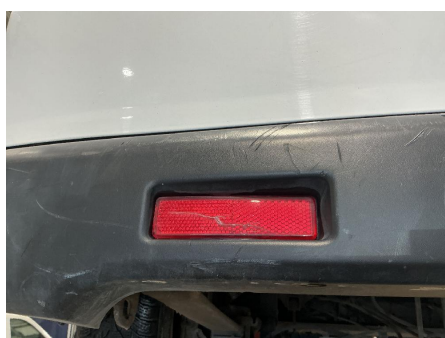
**23. Refleks**

| Ref.Id | Repareres | Resultat | Beskrivelse |
|---|---|---|---|
| 19.2 | Refleks | Skade på refleks: | Venstre side |

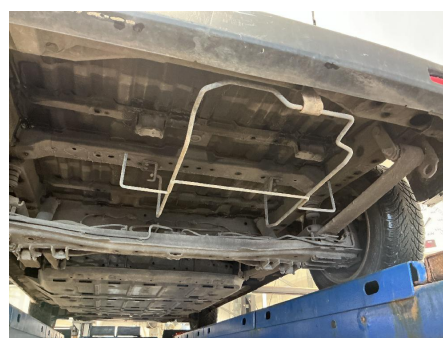
**24. Reservehjul /  
dekkreparasjonssett**

| Ref.Id | Repareres | Resultat | Beskrivelse |
|---|---|---|---|
| 69.4 | Reservehjul / dekkreparasjonssett | Reservehjul mangler | |
