# NAF Bruktbiltest

**Testdato**  
04.11.2025

| <b>Modell</b> | C-ZERO | <b>Motoreffekt</b> | 35 kW |
| <b>Registreringsnr.</b> | EL91683 | <b>Drivstofftype</b> | Elektrisk |

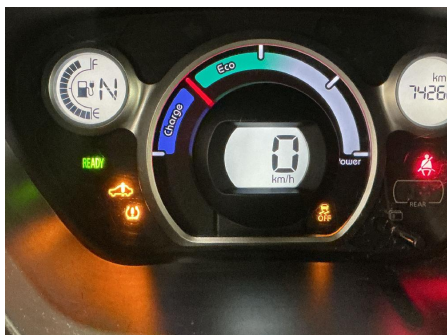
**1. Varsellamper utvidet**

| Ref.Id | Repareres | Resultat | Beskrivelse |
|---|---|---|---|
| 22.2 | Varsellamper utvidet | Varsellampe for TPMS (Dekktrykk) lyser | |
| 22.5 | | Varsellampe for ESP (Traction control) lyser | |

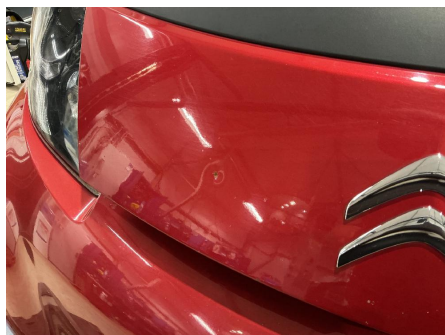
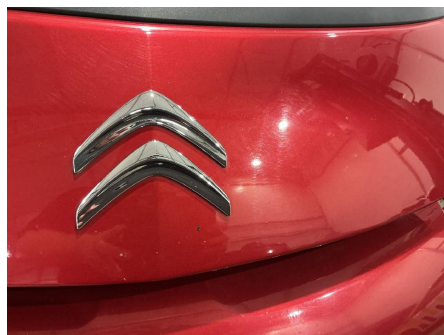
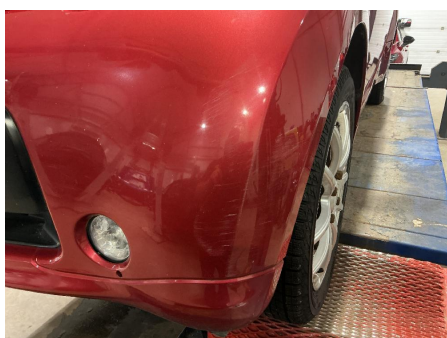
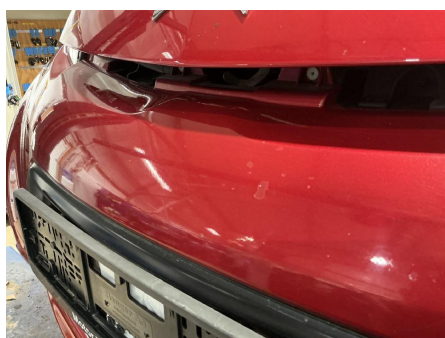
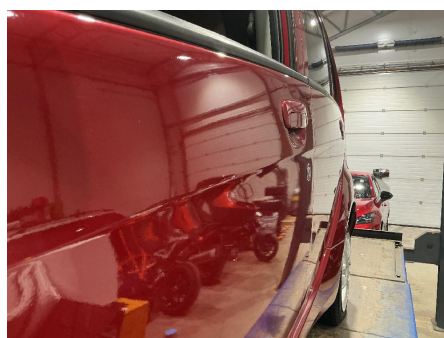
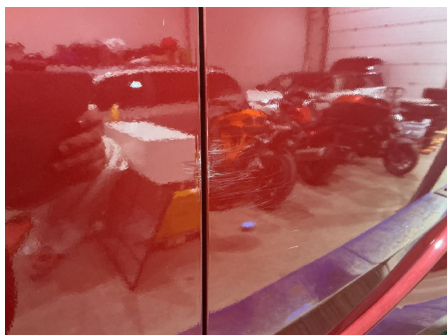
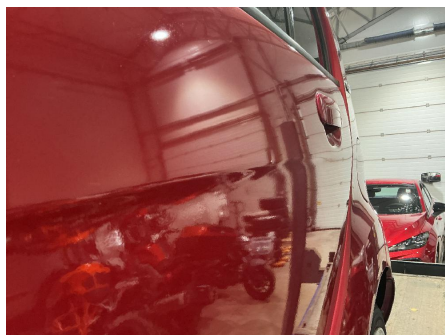
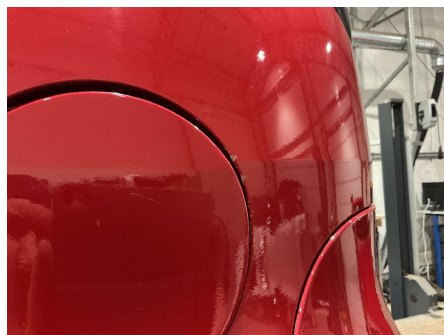
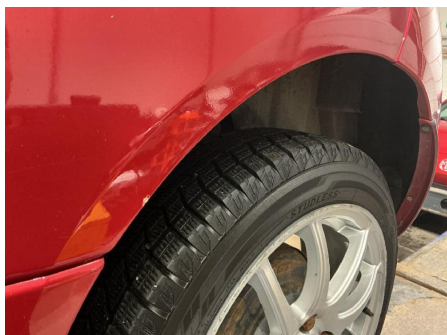
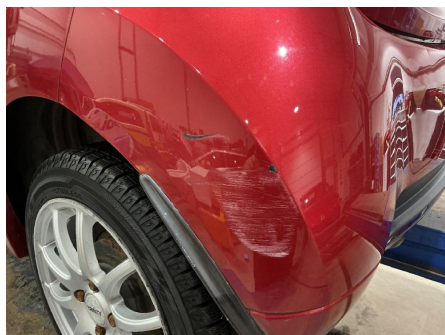
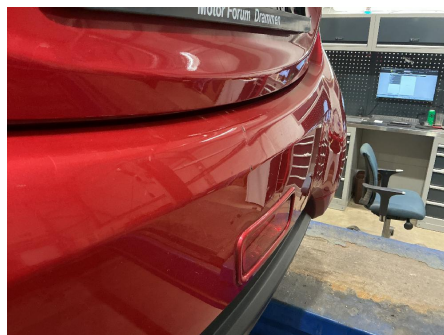
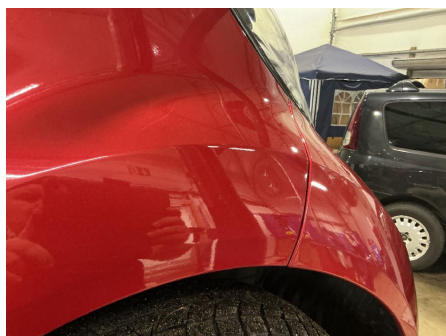
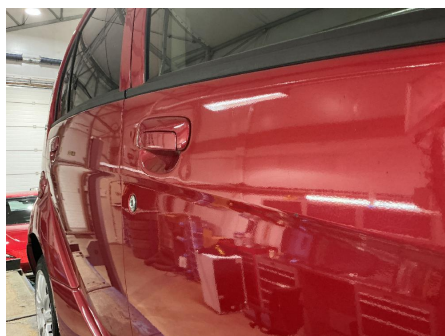
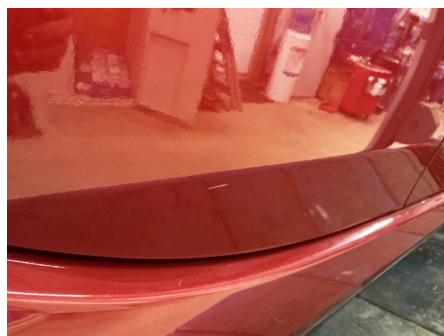
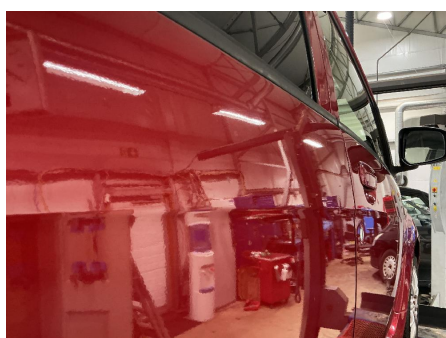
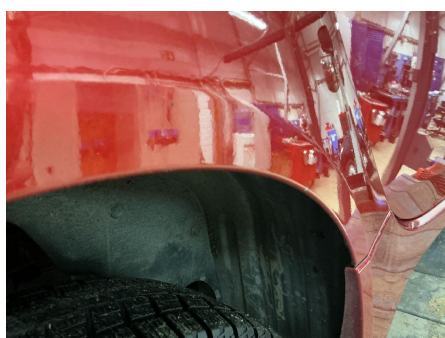
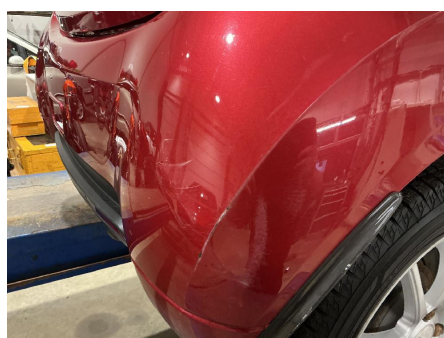
| Ref.Id | Repareres | Resultat | Beskrivelse |
|---|---|---|---|
| 86.1 | Lakk / karosseri utvendig | Bulk (er): | Høyre forskjerm, Tak, Høyre fordør, Panser, Venstre fordør, Venstre bakdør, Høyre bakdør |
| 86.3 | | Lakkriper: | Støtfanger foran, Venstre fordør, Venstre bakdør, Høyre bakdør, Støtfanger bak |
| 86.12 | | Steinsprut/lakksår | Panser, Venstre bakskjerm, Høyre bakskjerm |
| 86.14 | | Lakkslipp/flassing | Støtfanger foran |

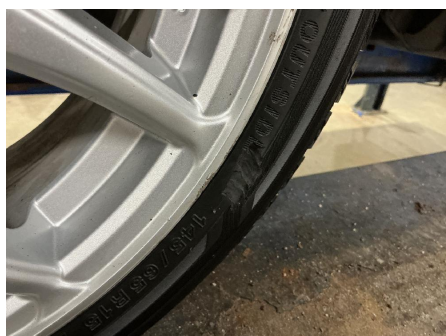
**19. Dekk**

| Ref.Id | Repareres | Resultat | Beskrivelse |
|---|---|---|---|
| 65.8 | Dekk | Deformasjon, rift eller andre visuelle skader av betydning på dekk | Høyre bak |

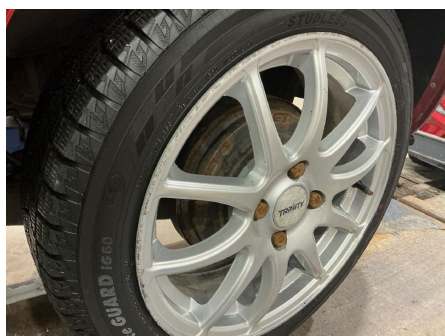
**20. Felg**

| Ref.Id | Repareres | Resultat | Beskrivelse |
|---|---|---|---|
| 66.8 | Felg | Vesentlig ripe / hakk inn til grunnmaterialet: | Venstre foran, Venstre bak, Høyre foran, Høyre bak |
