# NAF Bruktbiltest

**Testdato**  
04.11.2025

| <b>Modell</b> | e-NV200 | <b>Motoreffekt</b> | 80 kW |
| <b>Registreringsnr.</b> | EV41531 | <b>Drivstofftype</b> | Elektrisk |

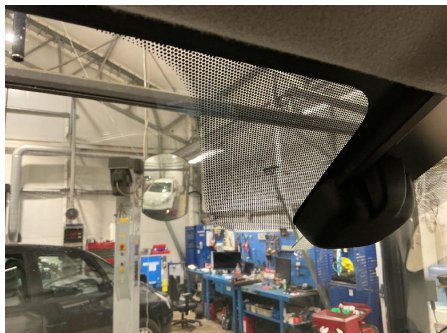
**1. Frontrute**

| Ref.Id | Repareres | Resultat | Beskrivelse |
|---|---|---|---|
| 81.4 | Frontrute | Sprekk i frontrute: <ul style="list-style-type: none"><li>• Reparasjonsmetode: Skift</li></ul> | |

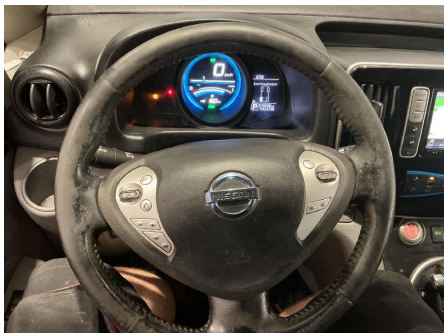
**2. Ratt, rattaksel, ledd**

| Ref.Id | Repareres | Resultat | Beskrivelse |
|---|---|---|---|
| 71.6 | Ratt, rattaksel, ledd | Løs / slitt rattpolstring | |

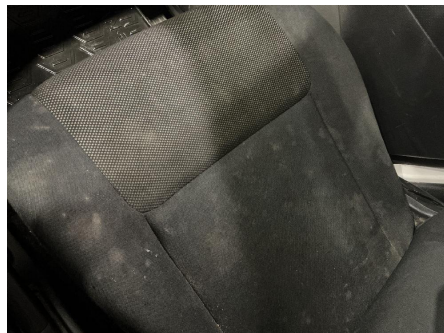
**3. Seter**

| Ref.Id | Repareres | Resultat | Beskrivelse |
|---|---|---|---|
| 98.2 | Seter | Misfarget/skittent: | Venstre foran, Høyre foran |
| 98.3 | | Hull/rift gjennom setetrekk: | Venstre foran |

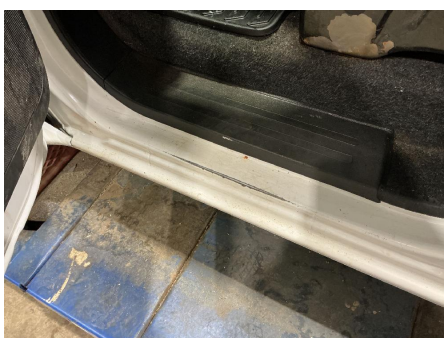
**5. Døråpning**

| Ref.Id | Repareres | Resultat | Beskrivelse |
|---|---|---|---|
| 97.1 | Døråpning | Sår eller skade: | Venstre fordør |

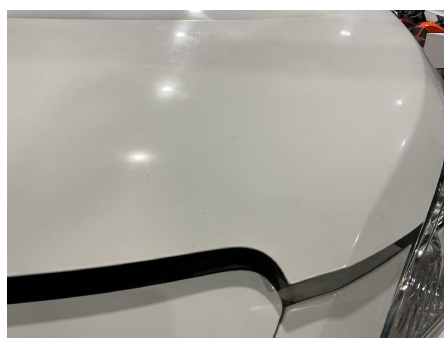
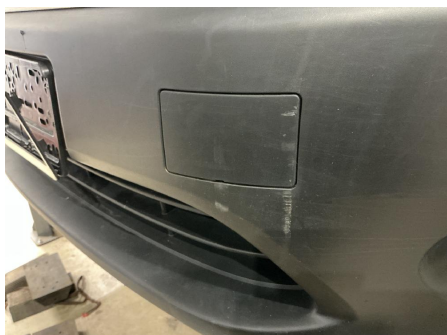
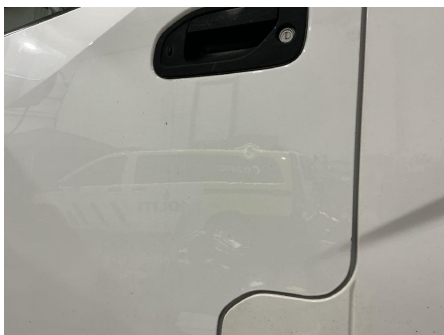
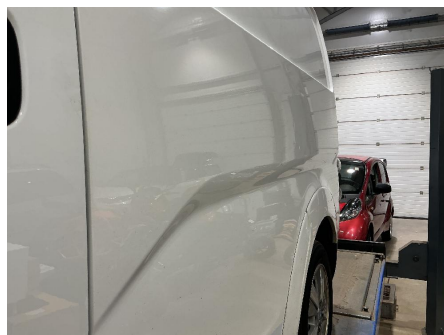
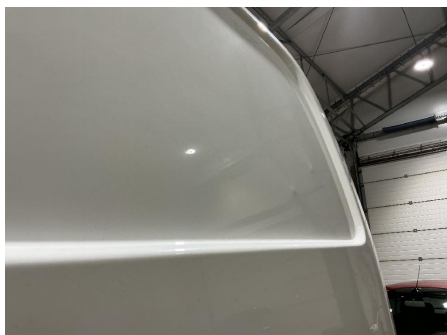
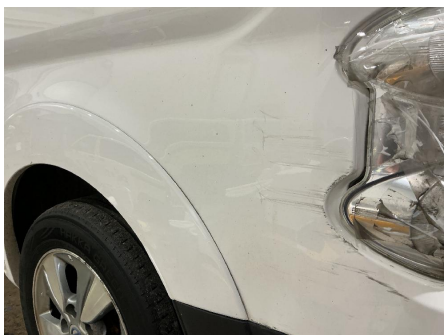
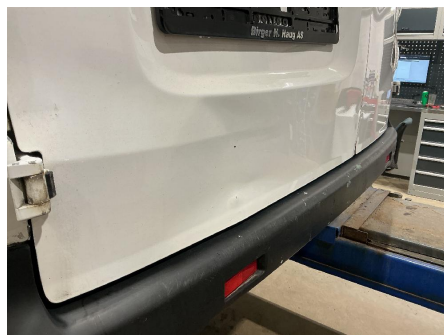
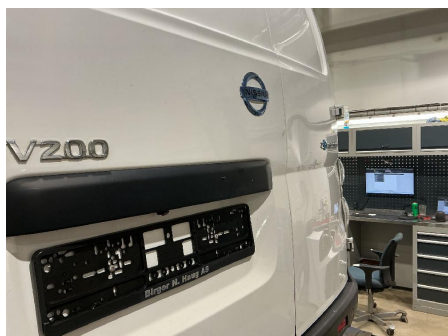
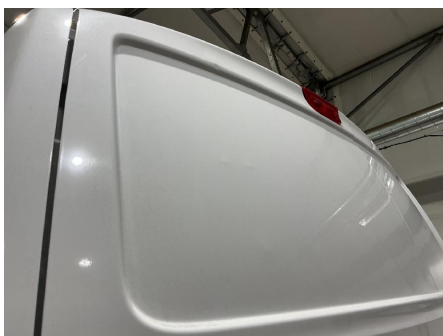
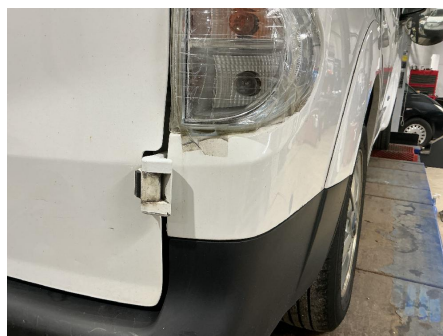
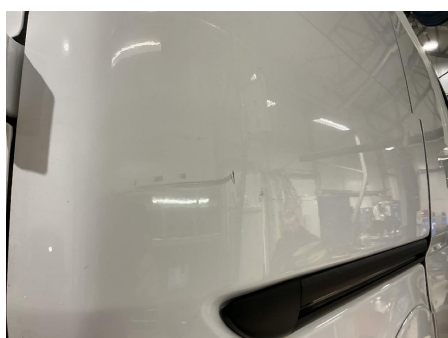
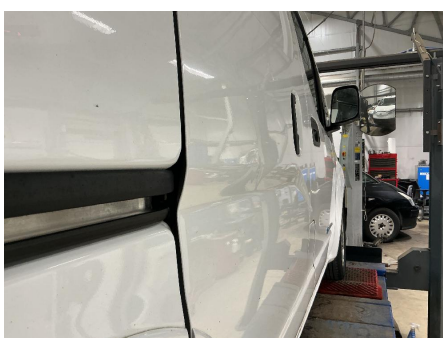
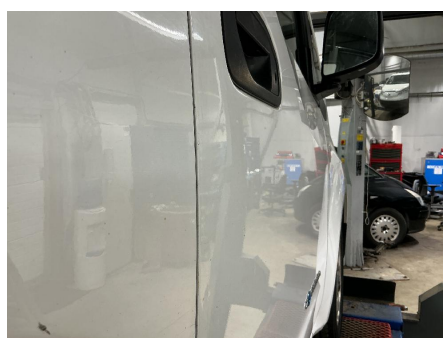
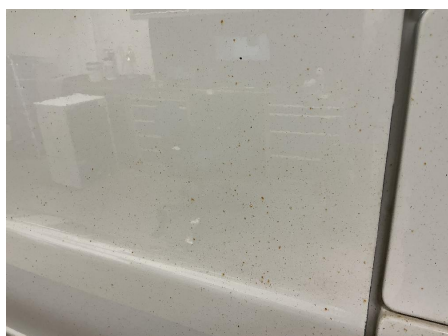
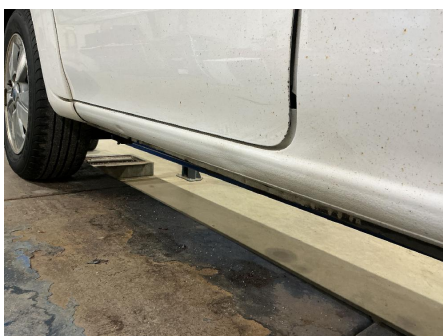
| Ref.Id | Repareres | Resultat | Beskrivelse |
|---|---|---|---|
| 86.1 | Lakk / karosseri utvendig | Bulk (er): | Tak, Høyre fordør, Høyre bakdør, Kanal høyre side, Bakluke, Venstre fordør, Venstre baksjerm, Høyre baksjerm |
| 86.3 | | Lakkriper: | Støtfanger foran, Bakluke, Venstre baksjerm, Høyre baksjerm |
| 86.12 | | Steinsprut/lakksår | Panser |

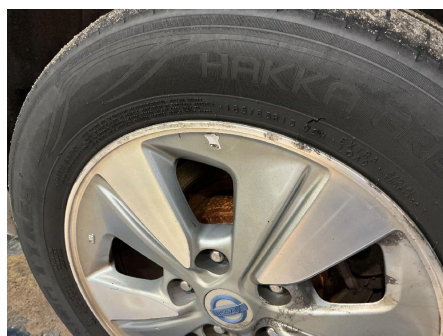
21. Felg

| Ref.Id | Repareres | Resultat | Beskrivelse |
|---|---|---|---|
| 66.8 | Felg | Vesentlig ripe / hakk inn til grunnmaterialet: | Venstre foran, Venstre bak, Høyre bak, Høyre foran |
