**VOLVO V60 150 HK AUTOMAT 4X4**
**TESTDATO: 27.02.2026**
**KODE: 1960521**

**ZH55680**

NBF Tilstandsrapport er utarbeidet av Norges Bilbransjeforbund og Forbrukerrådet.

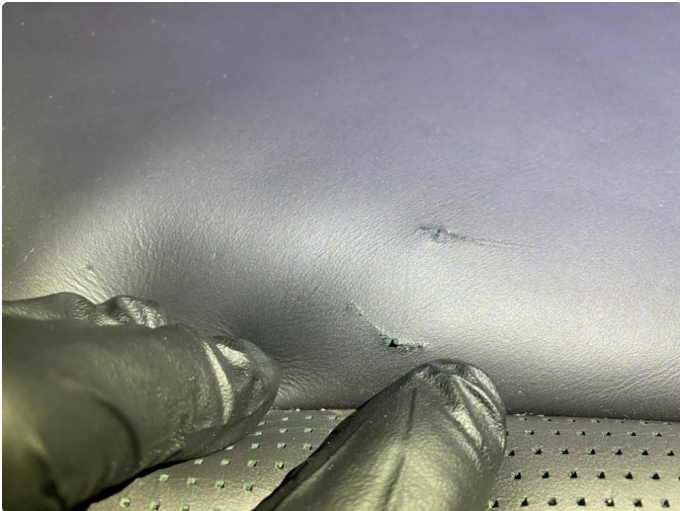
| Punkt | Beskrivelse | Plassering |
|---|---|---|
| 3.2 Seter | merke på setepute | bak - midten |

3.2 Merke på setepute
