NISSAN NAVARA 190 HK AUTOMAT 4X4

TESTDATO: 02.03.2026

YN64214

CHASSISNR: VSKCTND23U0118368

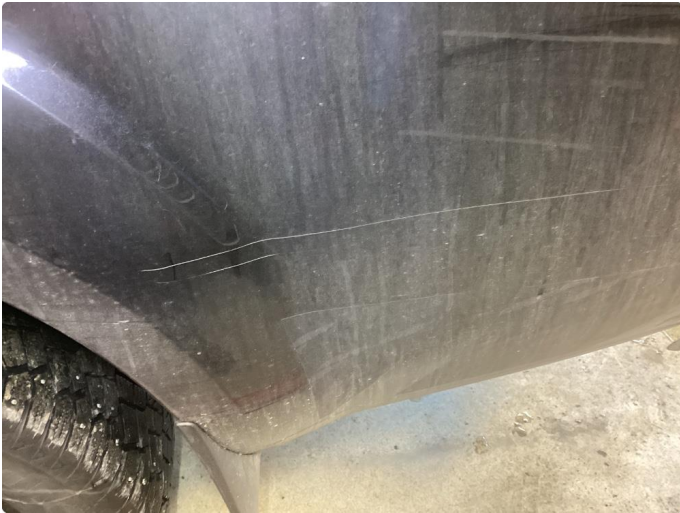
| Punkt | | Beskrivelse | Plassering |
|---|---|---|---|
| 1.1 | Skjermer | Lett ripe | venstre bak |

1.1 Lett ripe

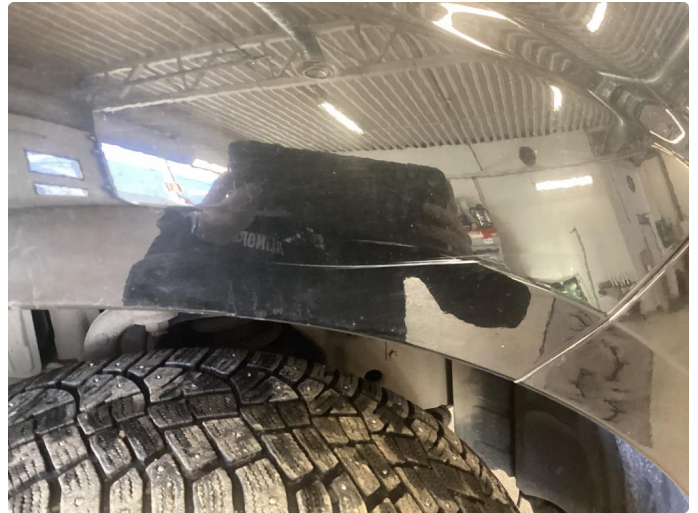
| Punkt | | Beskrivelse | Plassering |
|---|---|---|---|
| 1.2 | Skjermer | liten ripe på skjerm | høyre foran |

1.2 Liten ripe på skjerm

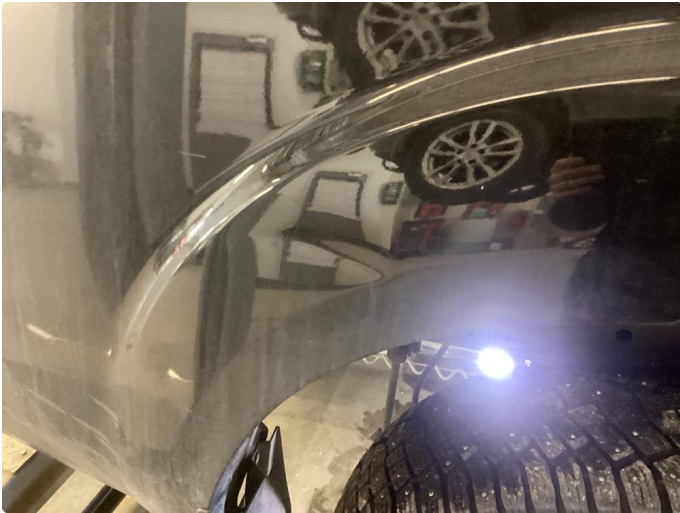
| Punkt | | Beskrivelse | Plassering |
|---|---|---|---|
| 1.3 | Skjermer | p-bulk (repareres) | |

1.3 P-bulk (repareres)

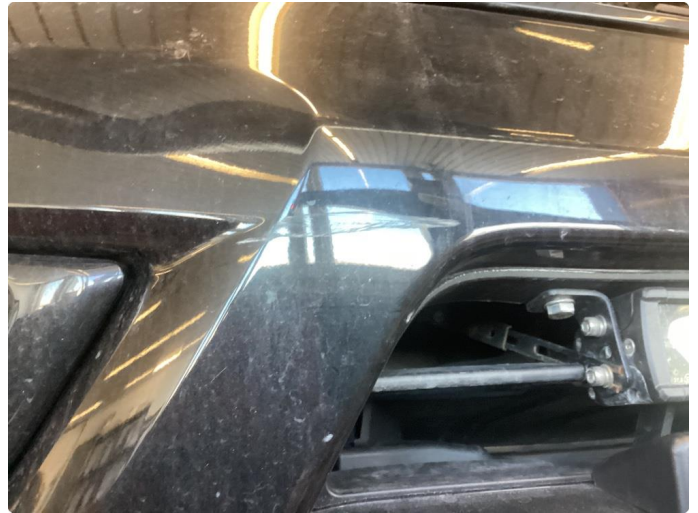
| Punkt | | Beskrivelse | Plassering |
|---|---|---|---|
| 1.4 | Støtfanger | Ripe i fanger foran | |

1.4 Ripe i fanger foran
