**TOYOTA COROLLA FORHJULSDRIFT**
**TESTDATO: 16.02.2026**
**KODE: 1950057**

**CH10555**

**gasolinandele  
ctricityhybrid**
**CHASSISNR: SB1Z93BE60E065658**
**BRUKTIMPORT: Nei**
**KJØRETØY: Personbil**
**FRIST FOR PKK: 24.07.2027**

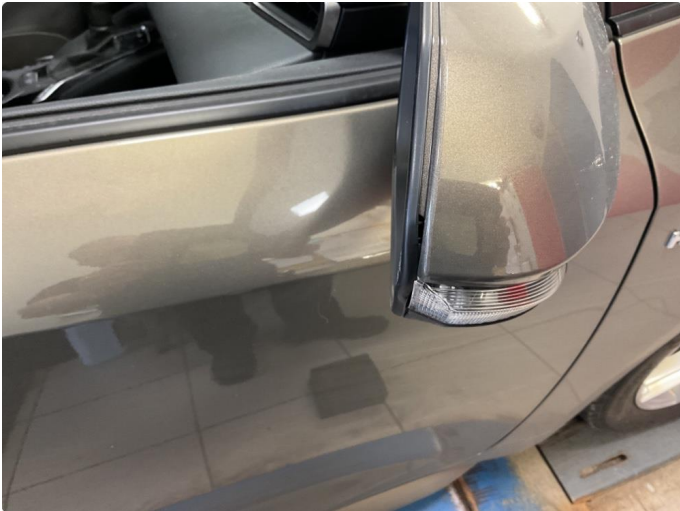
| Punkt | | Beskrivelse | Plassering |
|---|---|---|---|
| 1.1 | Speil | speilhus liten skade i plast speil virker ok | |

1.1 Speilhus liten skade i plast speil virker ok
