RAM 1500 401 HK AUTOMAT 4X4

TESTDATO: 02.03.2026

YF20555

NBF Tilstandsrapport er utarbeidet av Norges Bilbransjeforbund og Forbrukerrådet.

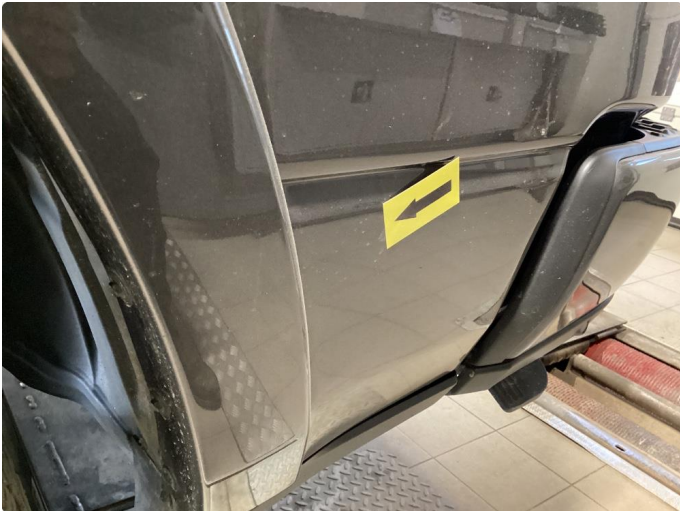
| Punkt | | Beskrivelse | Plassering |
|---|---|---|---|
| 1.1 | Skjermer | Bruks merker | |

1.1 Bruks merker

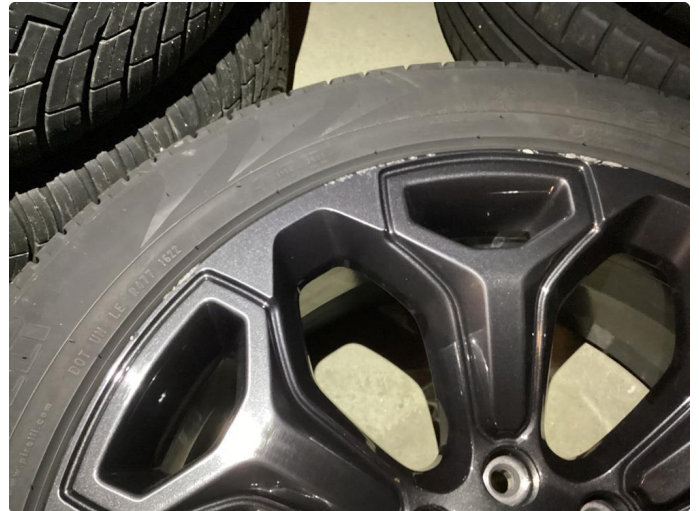
| Punkt | | Beskrivelse | Plassering |
|---|---|---|---|
| 1.2 | Dekk/Felger | Bruks merker | |

1.2 Bruks merker

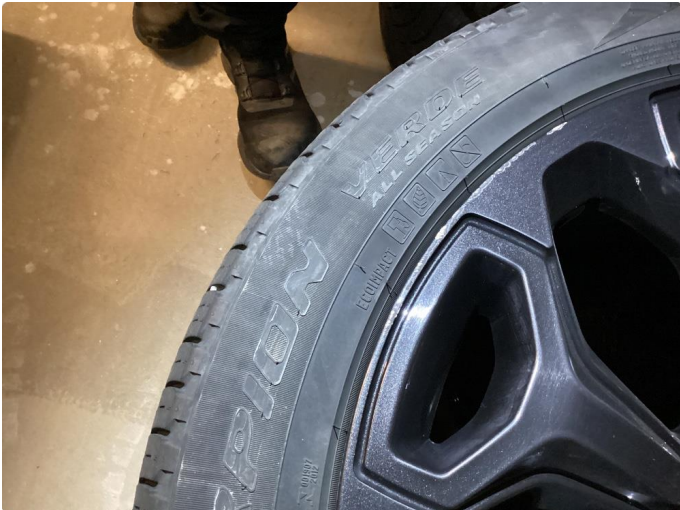
1.2 Bruks merker

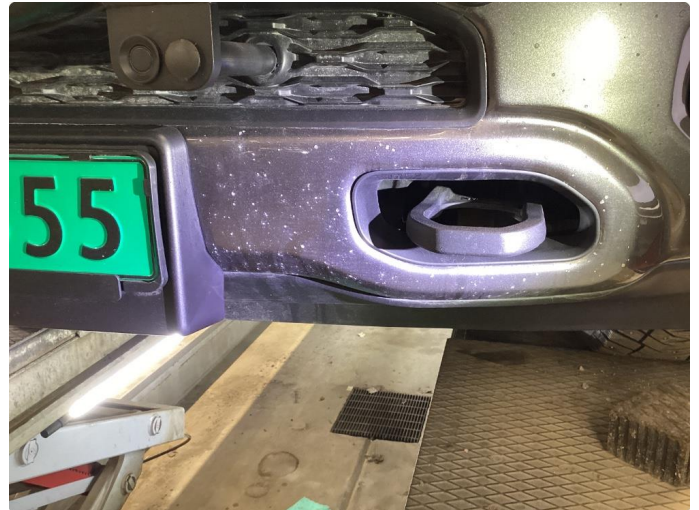
| Punkt | | Beskrivelse | Plassering |
|---|---|---|---|
| 1.3 | Støtfanger | steinsprut | |

1.3 Steinsprut

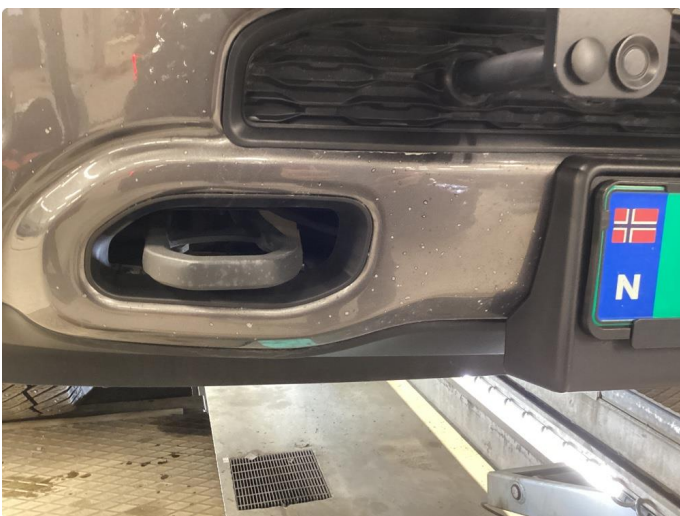
1.3 Steinsprut
