# NAF Bruktbiltest

**Testdato**  
11.02.2026

| Modell | XC40 | Motoreffekt | 170 kW |
| Registreringsnr. | EE31586 | Drivstofftype | Elektrisk |

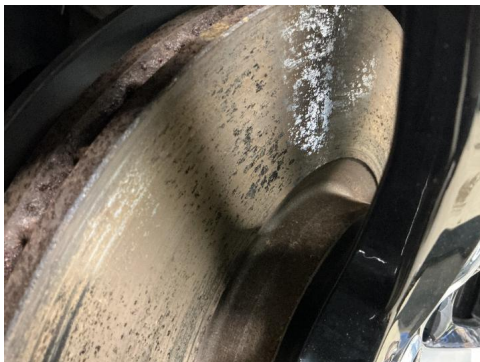
22. Bremseskiver

| Ref.Id | Repareres | Resultat | Beskrivelse |
|---|---|---|---|
| 6.10 | Bremseskiver | Rust på bremseskive: | Venstre foran, Høyre foran |

| Ref.Id | Opplysning | Resultat | Beskrivelse |
|---|---|---|---|
| 6.17 | Bremseskiver | Overflaterust eller mindre enn 50% av overflaten rustet | Begge sider bak |

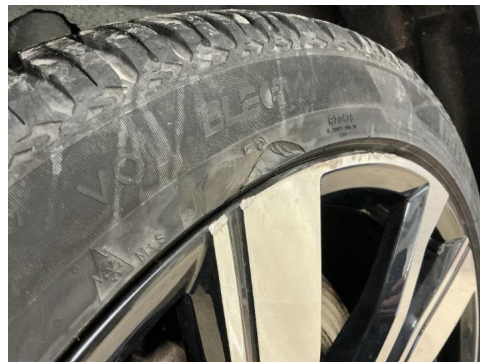
R 23. Dekk

| Ref.Id | Repareres | Resultat | Beskrivelse |
|---|---|---|---|
| 65.8 | Dekk | Deformasjon, rift eller andre visuelle skader av betydning på dekk | Høyre bak |

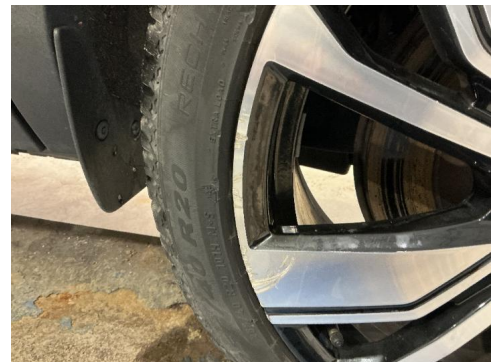
R 24. Felg

| Ref.Id | Repareres | Resultat | Beskrivelse |
|---|---|---|---|
| 66.8 | Felg | Vesentlig ripe / hakk: | 3 felger |
