OPEL MOKKA-E FORHJULSDRIFT

TESTDATO: 02.03.2026

CHASSISNR: VXXKUKZKXZNW106900

NBF Tilstandsrapport er utarbeidet av Norges Bilbransjeforbund og Forbrukerrådet.

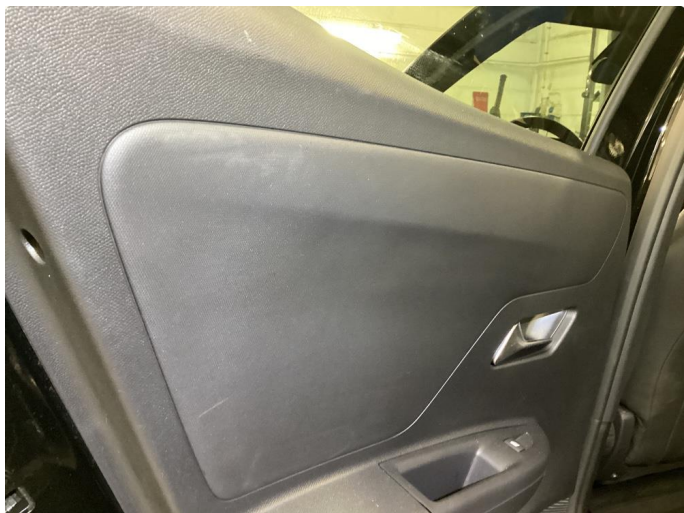
| Punkt | Beskrivelse | Plassering |
|---|---|---|
| 1.1 Dørtrekk | slitt/ripe(r) | begge foran - begge bak |

1.1 Slitt/ripe(r)

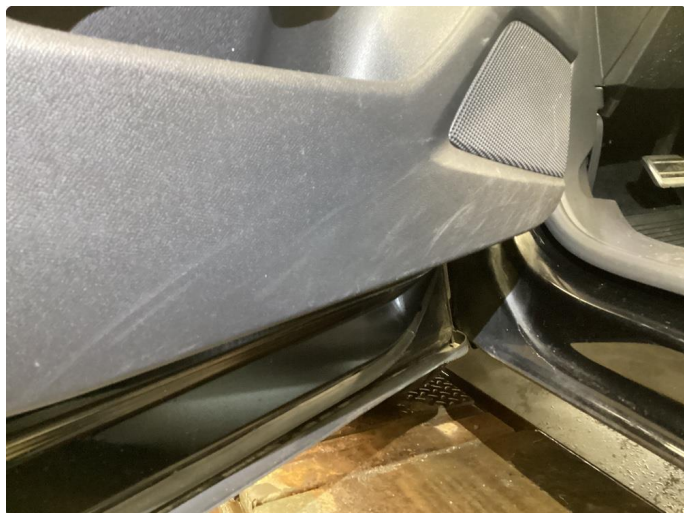
1.1 Slitt/ripe(r)

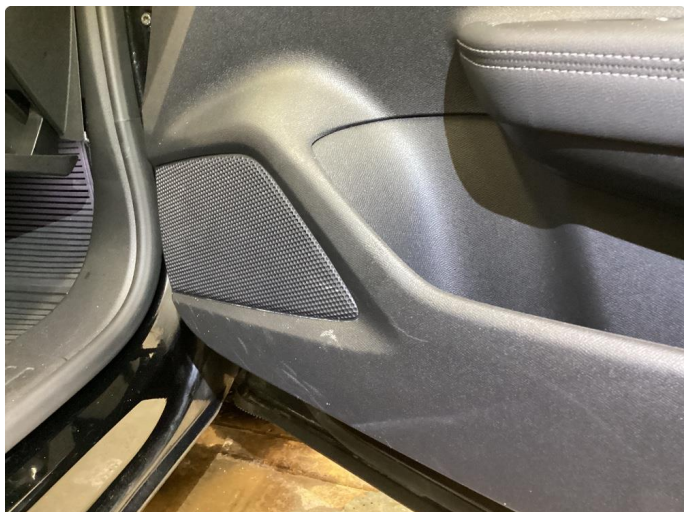
1.1 Slitt/ripe(r)

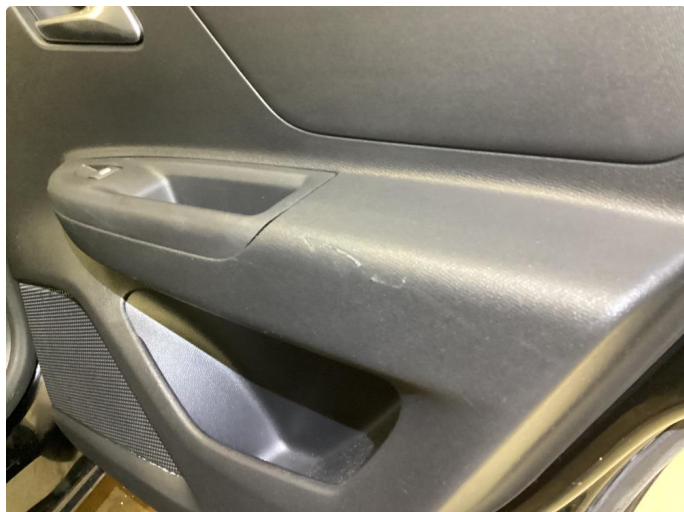
1.1 Slitt/ripe(r)
