# NAF Bruktbiltest

**Testdato**  
25.02.2026

| Bilmerke | Citroen | Motorstørrelse | 1560 cm <sup>3</sup> |
| Registreringsnr. | LY74683 | Drivstofftype | Diesel |

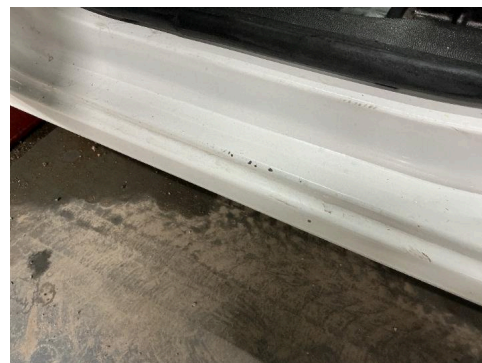
R 51. Døråpning

| Ref.Id | Opplysning | Resultat | Beskrivelse |
|---|---|---|---|
| 97.5 | Døråpning | Sår eller skade: | |

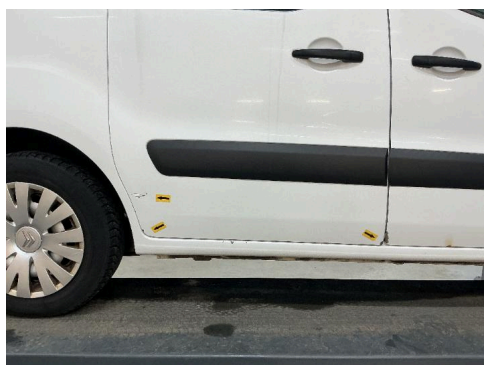
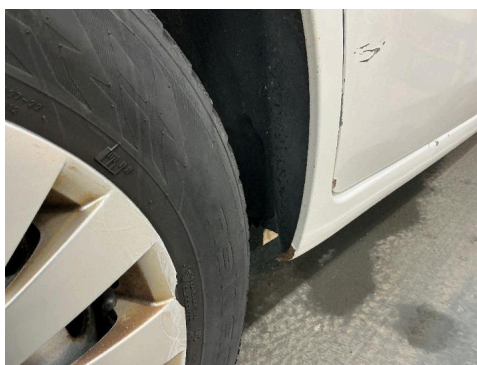
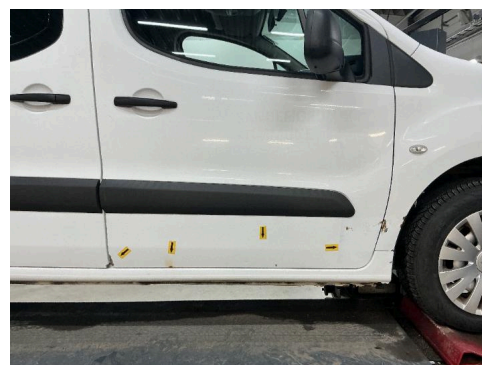
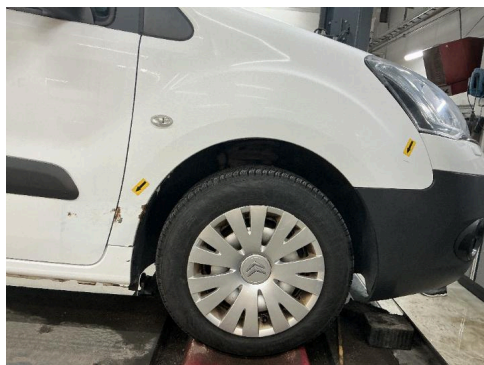
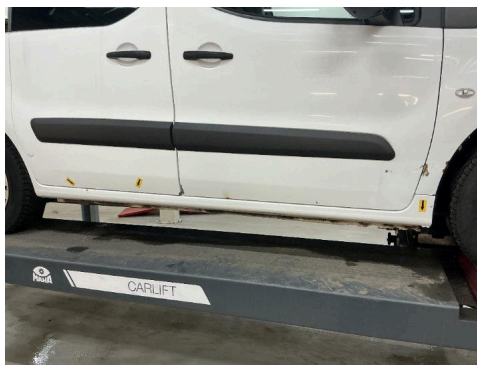
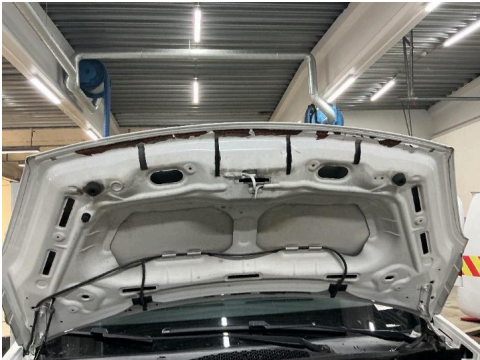
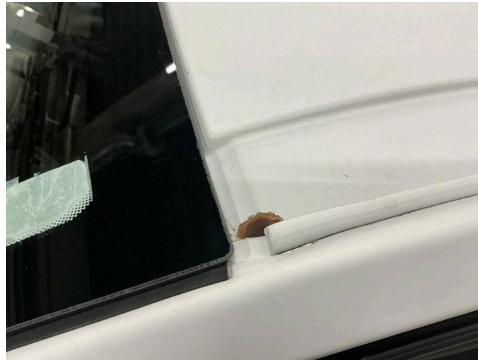
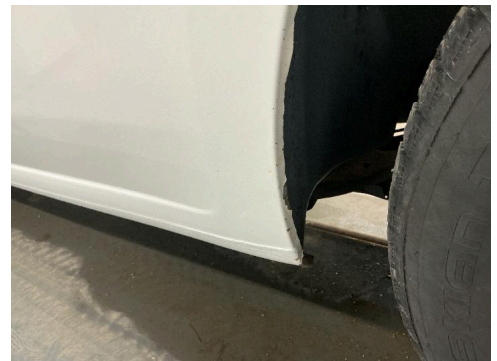
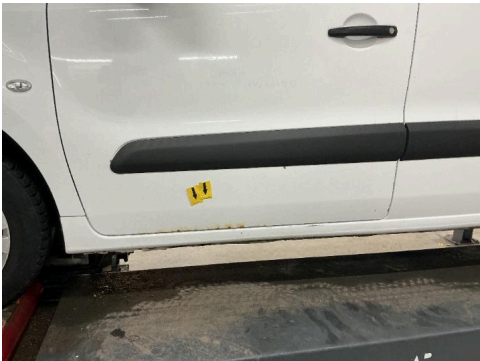
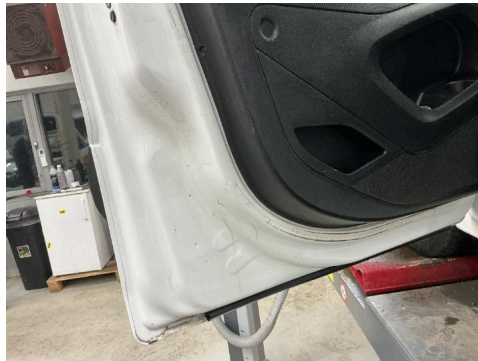
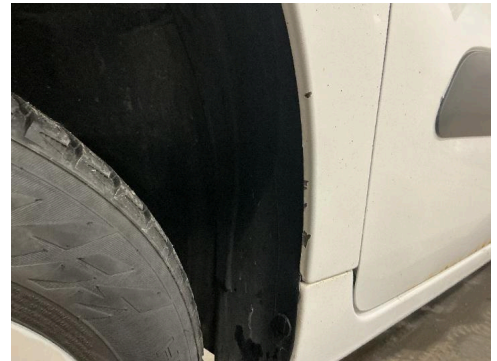
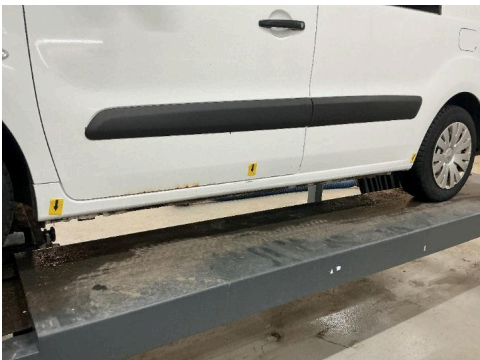
| Ref.Id | Opplysning | Resultat | Beskrivelse |
|---|---|---|---|
| 86.36 | Lakk / karosseri utvendig | * Dårlig stand mye avvik se bilder. Tatt bilder av noen av avvikene | |

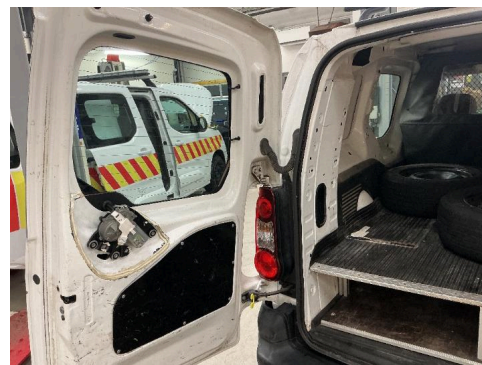
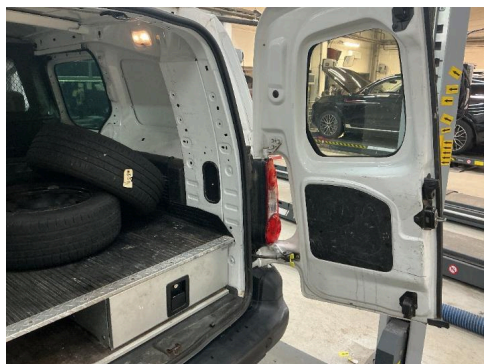
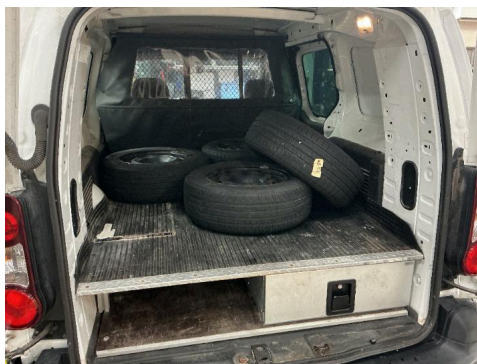
| Ref.Id | Repareres | Resultat | Beskrivelse |
|---|---|---|---|
| 102.6 | Laste-/bagasjerom | * Diverse skader | |

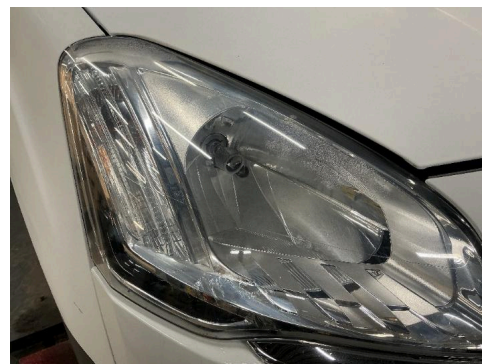
R 60. Lys

| Ref.Id | Repareres | Resultat | Beskrivelse |
|---|---|---|---|
| 17.14 | Lys | Vann / kondens i lykt: | Høyre nærlys |

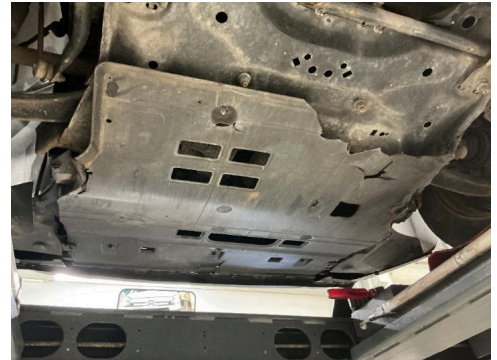
63. Underside

| Ref.Id | Repareres | Resultat | Beskrivelse |
|---|---|---|---|
| 88.11 | Underside | * Skade deksel | |

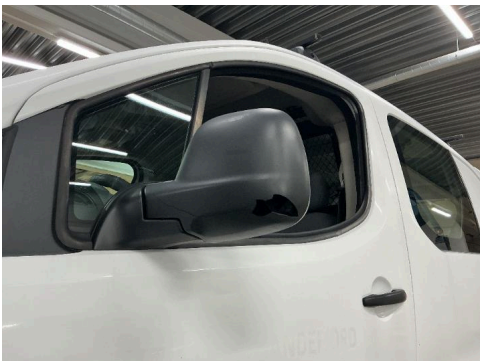
64. Utvendig speil

| Ref.Id | Repareres | Resultat | Beskrivelse |
|---|---|---|---|
| 87.5 | Utvendig speil | Skade på speilramme / -hus | Venstre side |

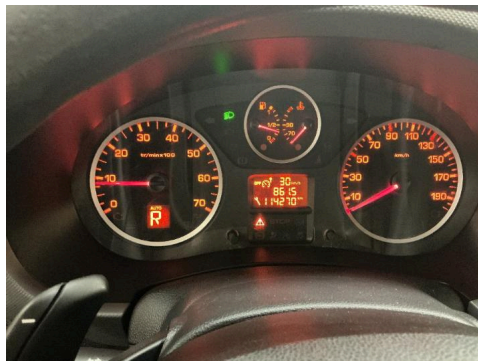
65. Varsellamper

| Ref.Id | Repareres | Resultat | Beskrivelse |
|---|---|---|---|
| 21.17 | Varsellamper | * Se bildet. | |
