# NAF Bruktbiltest

**Testdato**  
27.02.2026

| Modell | TRANSPORTER | Motoreffekt | 110 kW |
| Registreringsnr. | KT95386 | Drivstofftype | Diesel |

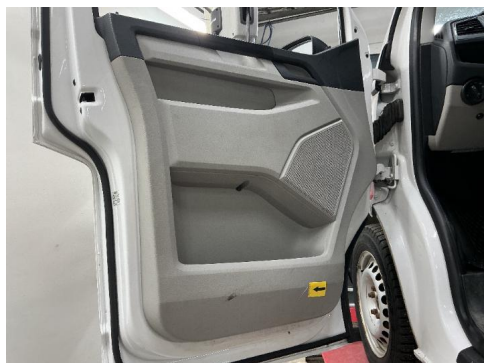
61. Dørtrekk

| Ref.Id | Repareres | Resultat | Beskrivelse |
|---|---|---|---|
| 96.1 | Dørtrekk | Hull/rift/flenge i dørtrekk: | Venstre fordør |

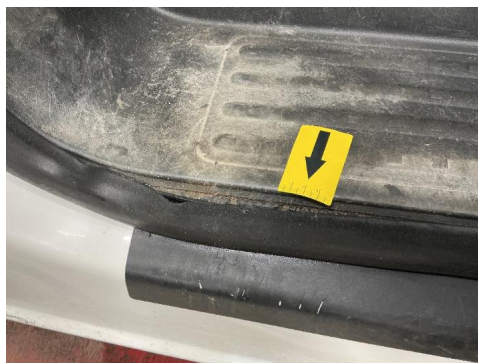
**R** 62. Døråpning

| Ref.Id | Repareres | Resultat | Beskrivelse |
|---|---|---|---|
| 97.4 | Døråpning | * Skadet list, se bilde | |

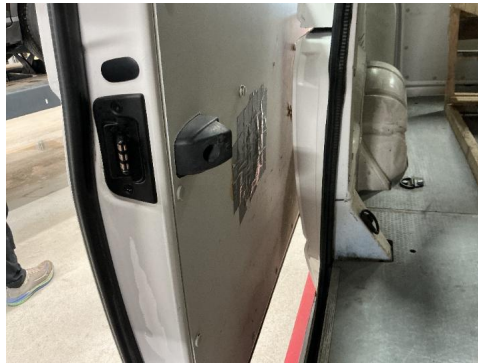
**R** 77. Lasterom

| Ref.Id | Repareres | Resultat | Beskrivelse |
|---|---|---|---|
| 102.2 | Laste-/bagasjerom | Skader i deksler/panel/vegger/gulv | |

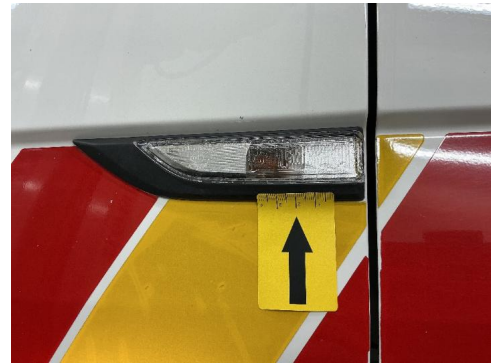
**R** 78. Lys

| Ref.Id | Repareres | Resultat | Beskrivelse |
|---|---|---|---|
| 17.4 | Lys | Skadet lykteglass: | Venstre baklys |
| 17.6 | | Kraketert lykteglass | Høyre baklys, Venstre sideblink |

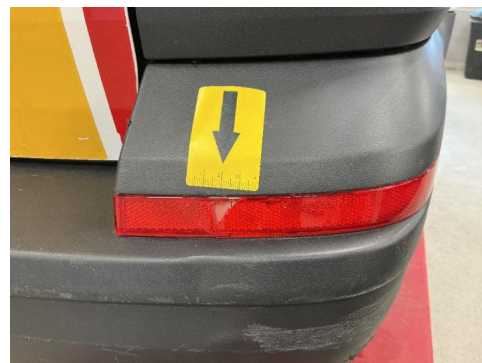
R 84. Refleks

| Ref.Id | Repareres | Resultat | Beskrivelse |
|---|---|---|---|
| 19.2 | Refleks | Skade på refleks: | Høyre side |
