# NAF Bruktbiltest

**Testdato**  
23.02.2026

| Bilmerke | Mitsubishi | Motorstørrelse | 1998 cm <sup>3</sup> |
| Modell | Outlander | Motoreffekt | 89 kW |

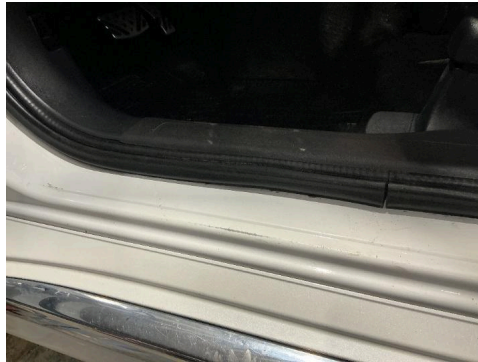
| Ref.Id | Repareres | Resultat | Beskrivelse |
|---|---|---|---|
| 97.1 | Døråpning | Sår eller skade: | Venstre fordør, Venstre bakdør |

26. Døråpning

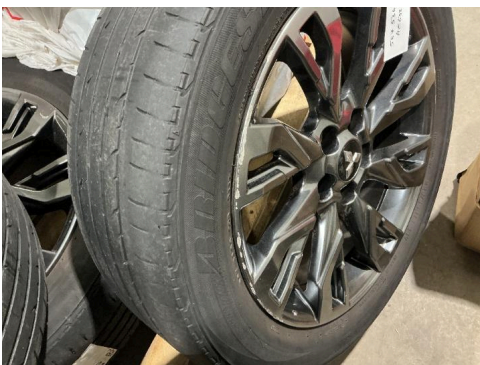
| Ref.Id | Repareres | Resultat | Beskrivelse |
|---|---|---|---|
| 67.23 | Ekstra hjulsett | Vesentlig ripe(r) inn til grunnmaterialet på felg: | 1 felg |

28. Ekstra hjulsett

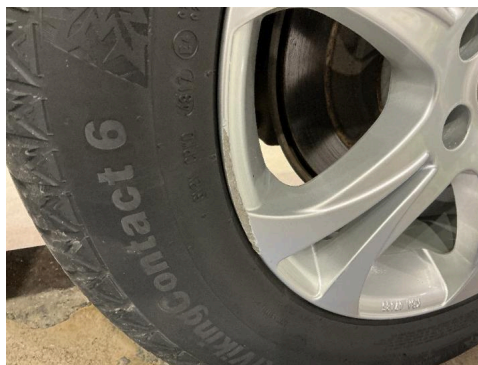
| Ref.Id | Repareres | Resultat | Beskrivelse |
|---|---|---|---|
| 66.8 | Felg | Vesentlig ripe / hakk: | 1 felg |

R 29. Felg

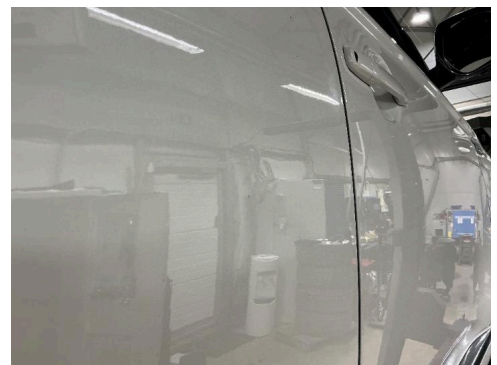
| Ref.Id | Repareres | Resultat | Beskrivelse |
|---|---|---|---|
| 86.5 | | Bulk (er): | Høyre bakdør, Støtfanger bak |

R 30. Høyre bakdør

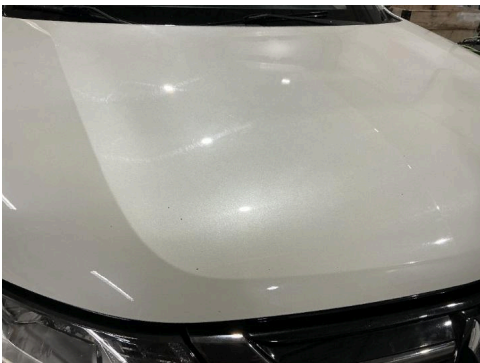
| Ref.Id | Repareres | Resultat | Beskrivelse |
|---|---|---|---|
| 86.14 | | Steinsprut/lakksår | Støtfanger foran, Panser |

31. Panser

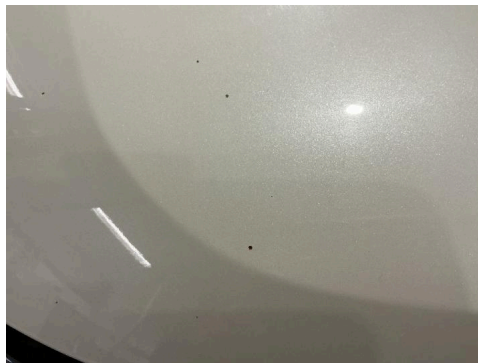
R 32. Panser

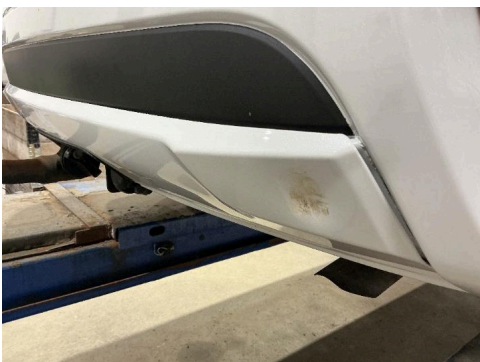
| Ref.Id | Repareres | Resultat | Beskrivelse |
|---|---|---|---|
| 86.1 | Lakk / karosseri utvendig | Skadet: | Støtfanger bak |
| 86.2 | | Lakkriper: | Støtfanger foran, Støtfanger bak |

34. Støtfanger bak

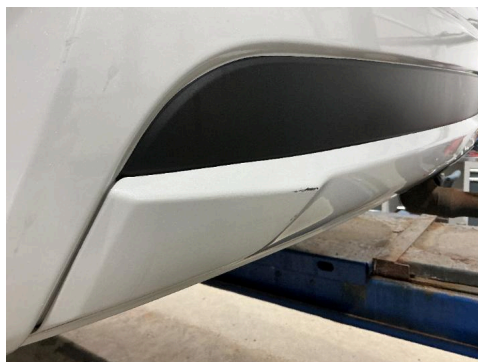
R 35. Støtfanger bak

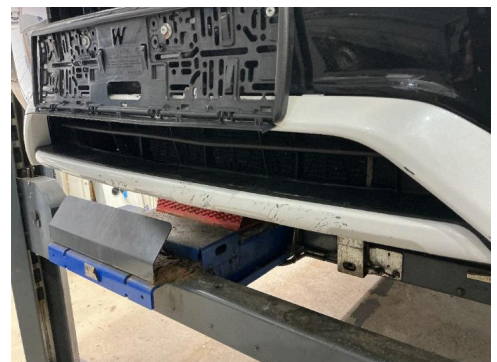
R 36. Støtfanger foran

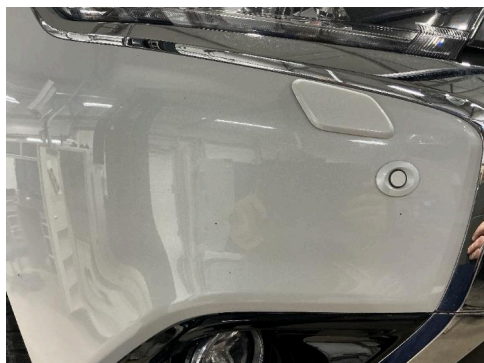
37. Støtfanger foran
