VOLKSWAGEN ID.3 BAKHJULSDRIFT

TESTDATO: 03.03.2026

CHASSISNR: WVVZZZE1ZPP024035

NBF Tilstandsrapport er utarbeidet av Norges Bilbransjeforbund og Forbrukerrådet.

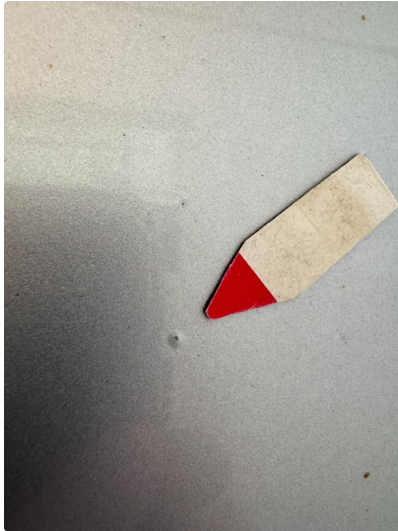
| Punkt | | Beskrivelse | Plassering |
|---|---|---|---|
| 1.2 | Dører | Noen små steinsprut med korrosjon. | alle |

1.2 Noen små steinsprut med korrosjon.

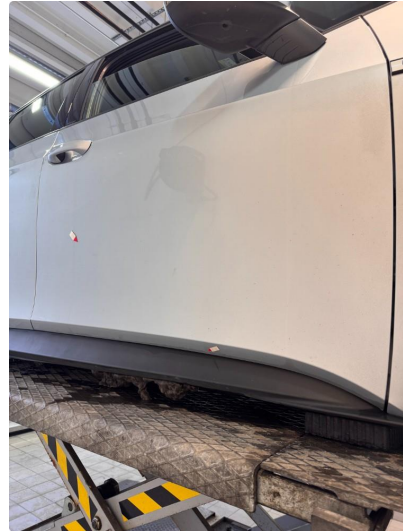
1.2 Noen små steinsprut med korrosjon.

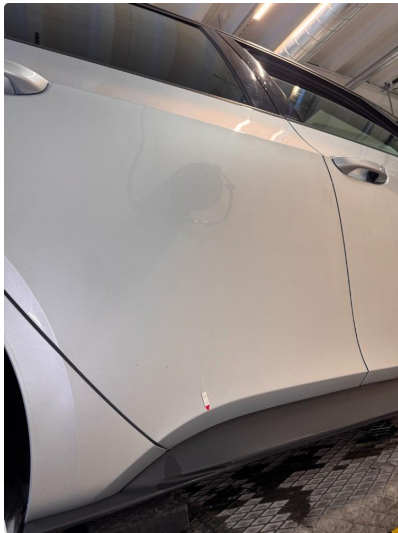
1.2 Noen små steinsprut med korrosjon.

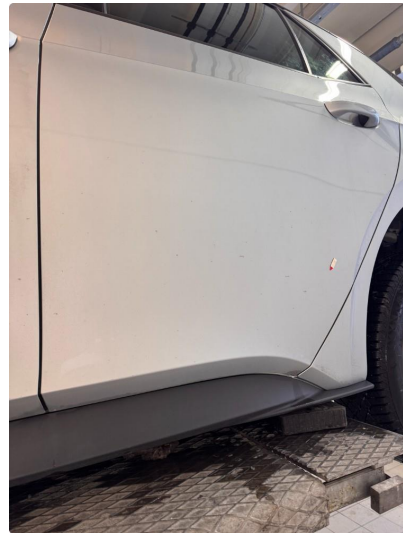
1.2 Noen små steinsprut med korrosjon.

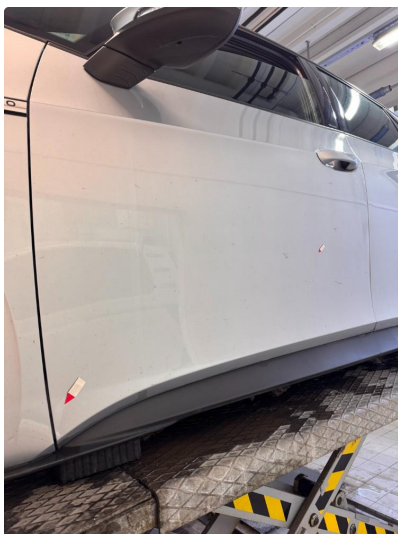
1.2 Noen små steinsprut med korrosjon.

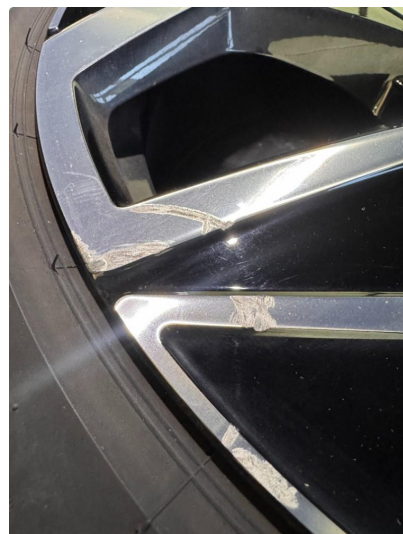
| Punkt | | Beskrivelse | Plassering |
|---|---|---|---|
| 1.3 | Dekk/Felger | Noe kantkjørt sommerfelg. | |

1.3 Noe kantkjørt sommerfelg.
