## DR24837 - 2016 Volkswagen Passat

## GENERELL BESKRIVELSE

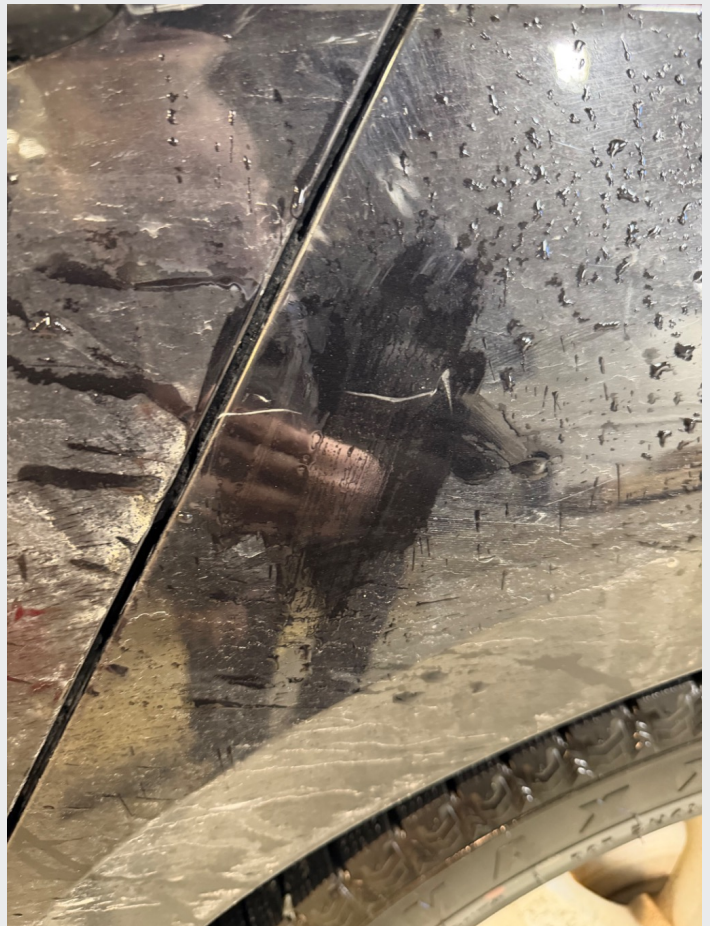
2.1 Diverse riper rundt om på bil

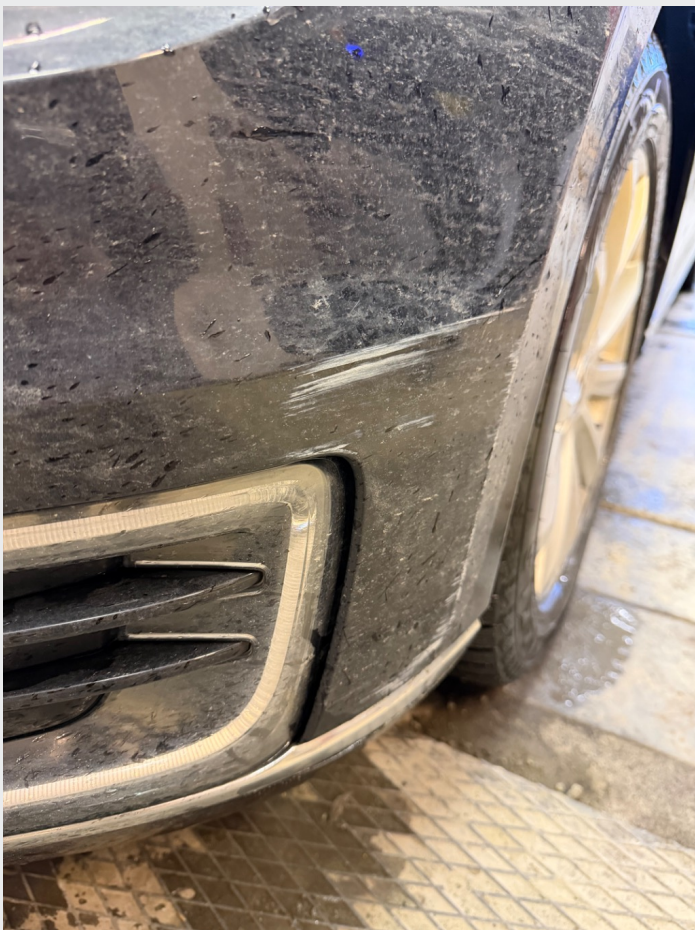
2.1 Diverse riper rundt om på bil

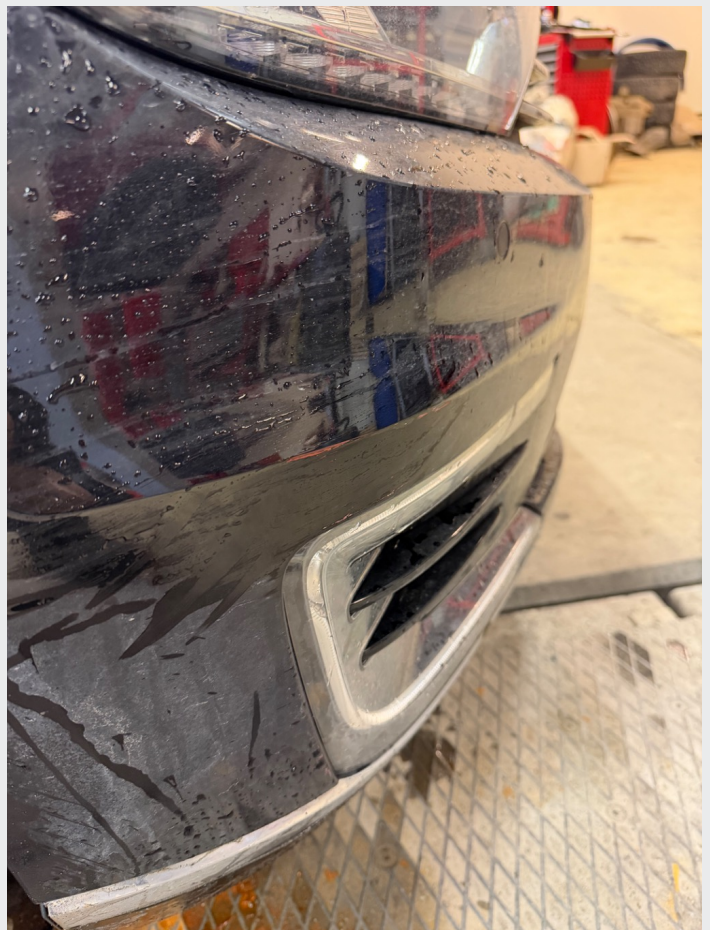
2.1 Diverse riper rundt om på bil

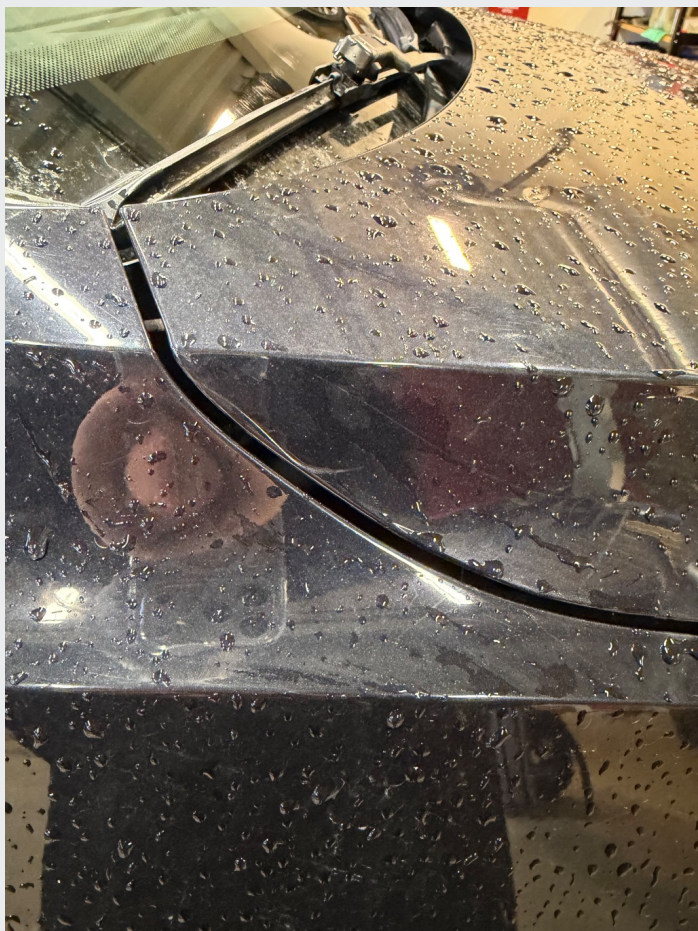
2.1 Diverse riper rundt om på bil
