CITROËN E-JUMPY FORHJULSDRIFT

TESTDATO: 28.01.2026

**EB94393**

NBF Tilstandsrapport er utarbeidet av Norges Bilbransjeforbund og Forbrukerrådet.

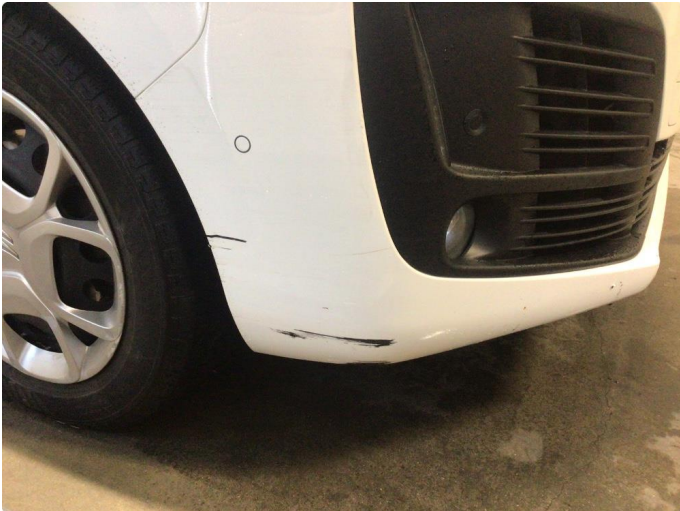
| Punkt | Beskrivelse | Plassering |
|---|---|---|
| 1.1 Støtfanger | Riper på høyre side av frontfanger blir utbedret | |

1.1 Riper på høyre side av frontfanger blir utbedret

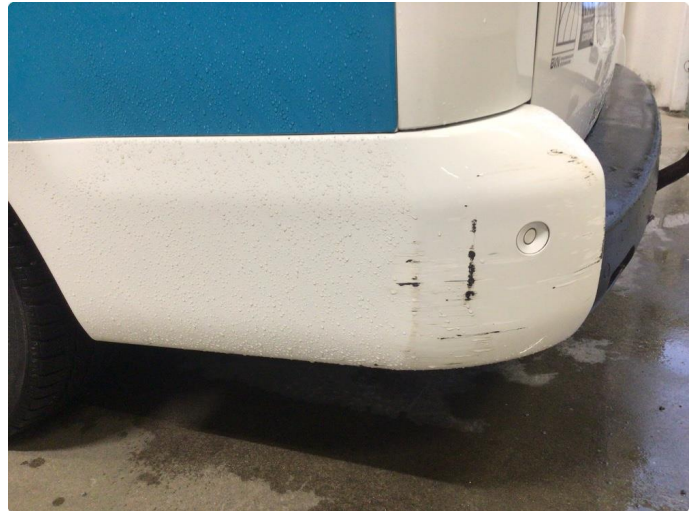
| Punkt | Beskrivelse | Plassering |
|---|---|---|
| 1.2 Støtfanger | Riper på venstre side av bakfanger er utbedret | |

1.2 Riper på venstre side av bakfanger er utbedret

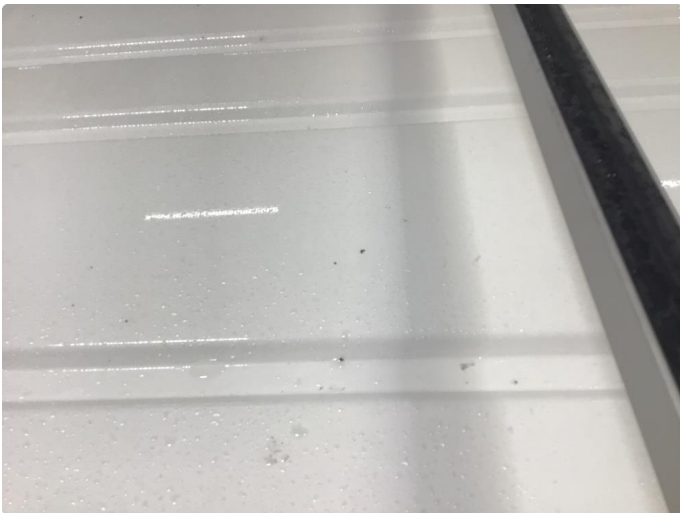
| Punkt | Beskrivelse | Plassering |
|---|---|---|
| 1.3 Tak | Noe steinsprut på tak | |

1.3 Noe steinsprut på tak

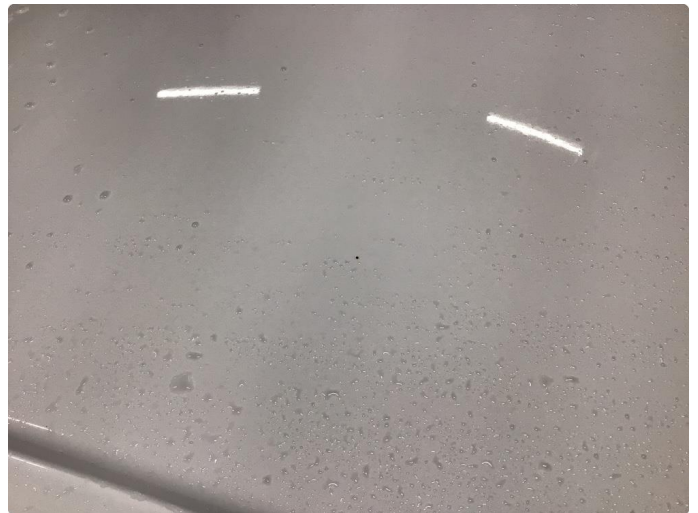
1.3 Noe steinsprut på tak

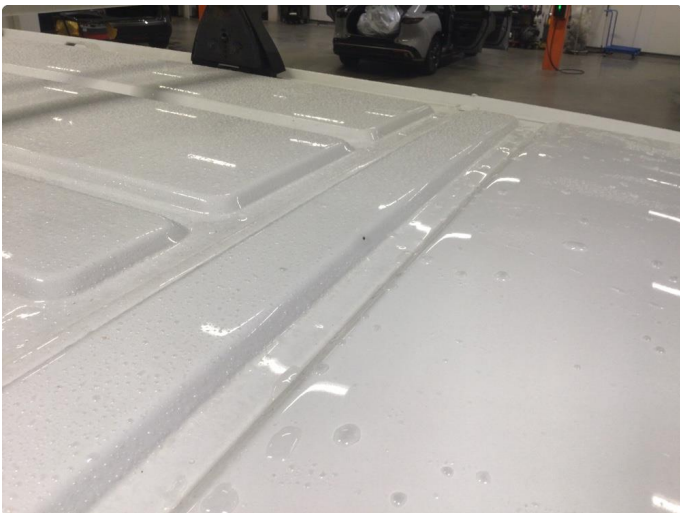
1.3 Noe steinsprut på tak

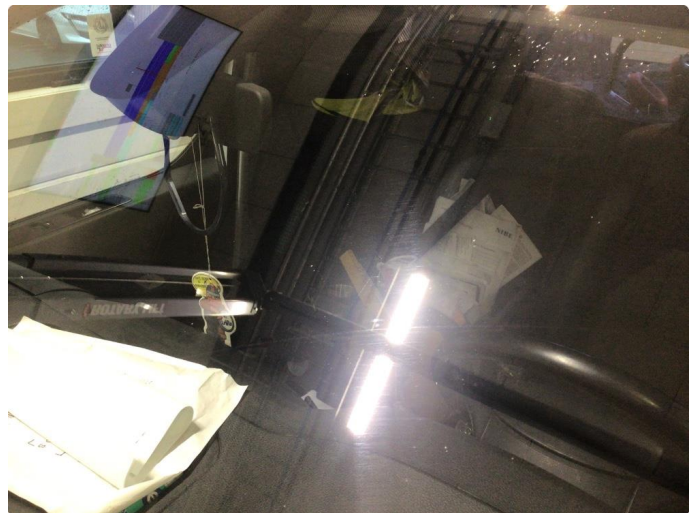
| Punkt | Beskrivelse | Plassering |
|---|---|---|
| 1.4 Frontvindu | Noe steinsprut på frontvindu | |

1.4 Noe steinsprut på frontvindu

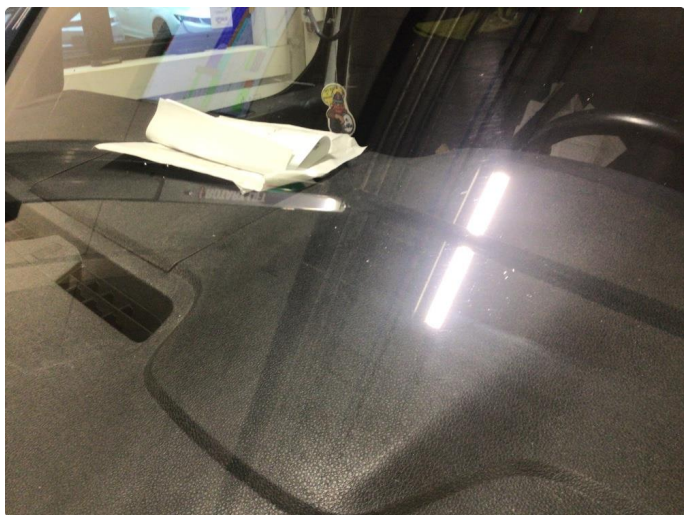
1.4 Noe steinsprut på frontvindu

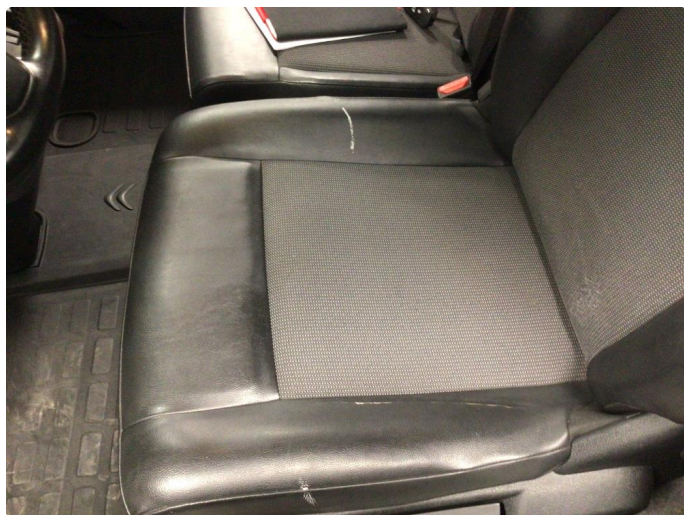
| Punkt | Beskrivelse | Plassering |
|---|---|---|
| 2.1 Seter | En liten rift og noen merker i setetrekk på førerstol, dette av ubetydelig karakter | |

2.1 En liten rift og noen merker i setetrekk på førerstol, dette av ubetydelig karakter
