# NAF Bruktbiltest

**Testdato**  
27.02.2026

| Bilmerke | Mercedes-Benz | Motorstørrelse | 2143 cm <sup>3</sup> |
| Modell | VITO | Motoreffekt | 120 kW |

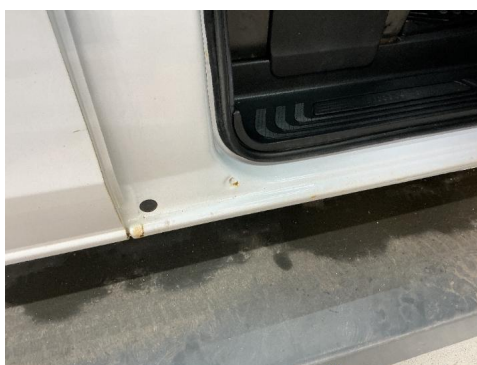
**R** 59. Døråpning

| Ref.Id | Opplysning | Resultat | Beskrivelse |
|---|---|---|---|
| 97.8 | Døråpning | * Bruksslitasje | |

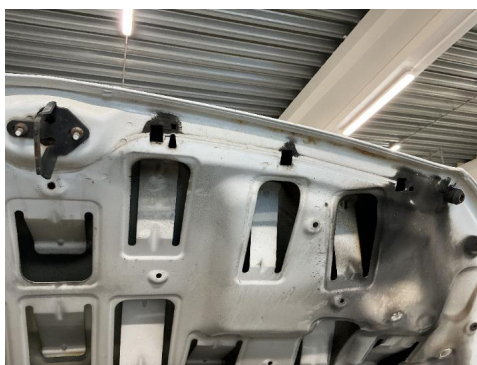
**R** 65. Panser

| Ref.Id | Repareres | Resultat | Beskrivelse |
|---|---|---|---|
| 21.17 | Varsellamper | * Varsler panser åpent selv når det er lukket. | |

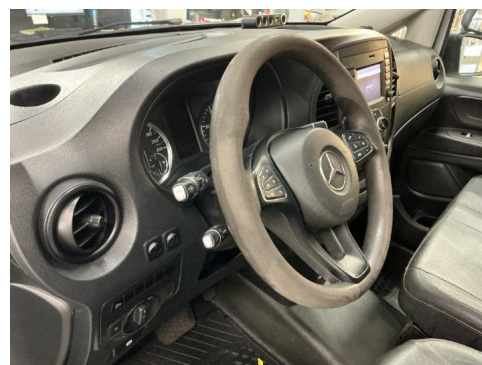
**R** 66. Ratt, rattaksel, ledd

| Ref.Id | Repareres | Resultat | Beskrivelse |
|---|---|---|---|
| 71.6 | Ratt, rattaksel, ledd | Løs / slitt rattpolstring | |

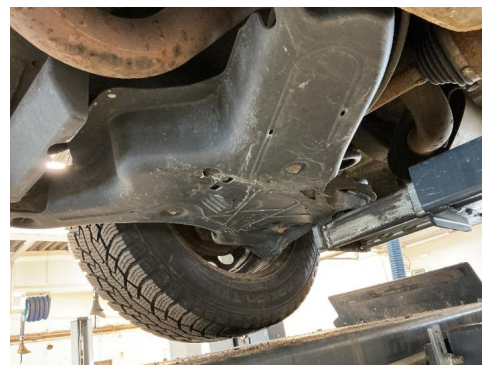
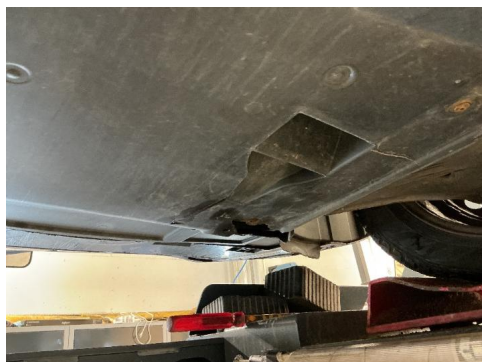
**R** 69. Underside

| Ref.Id | Repareres | Resultat | Beskrivelse |
|---|---|---|---|
| 88.11 | Underside | * Skade deksel | |

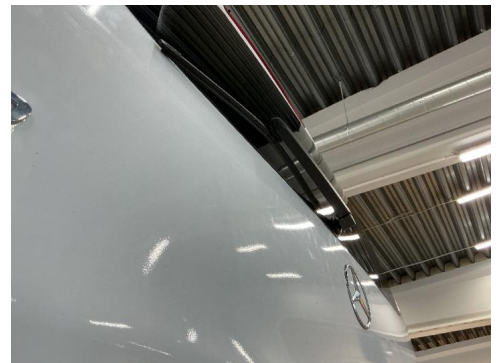
**R** 78. Vindusvisker, spyler (foran/bak)

| Ref.Id | Repareres | Resultat | Beskrivelse |
|---|---|---|---|
| 51.3 | Vindusvisker, spyler (foran/ bak) | Vindusspyler virker ikke: | |
| 51.12 | | * Visker ligger ikke inntil bakrute. | |
