VOLKSWAGEN ID.BUZZ CARGO BAKHJULSDRIFT

TESTDATO: 03.03.2026

CHASSISNR: WV1ZZZEB0PH009584

NBF Tilstandsrapport er utarbeidet av Norges Bilbransjeforbund og Forbrukerrådet.

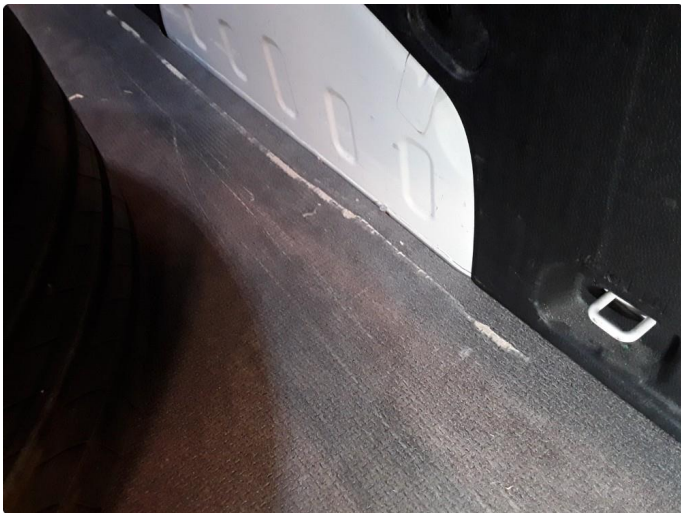
| Punkt | Beskrivelse | Plassering |
|---|---|---|
| 2.1 Varerom | Noe riper. | |

2.1 Noe riper.

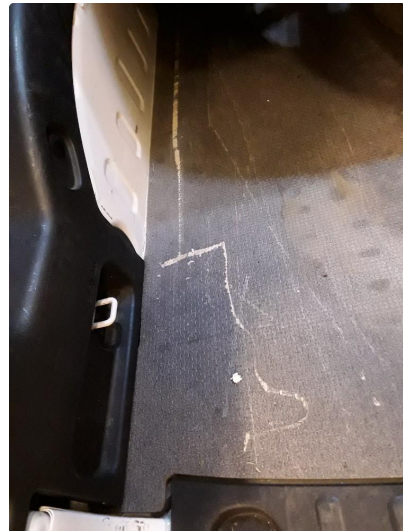
2.1 Noe riper.

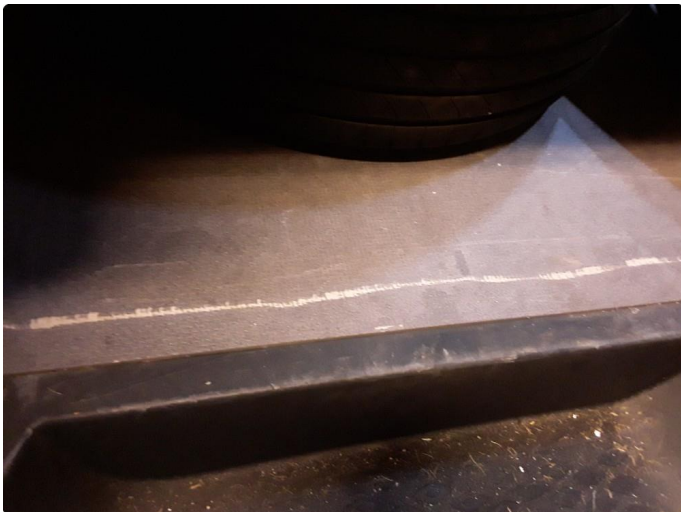
2.1 Noe riper.
