# NAF Bruktbiltest

**Testdato**  
26.02.2026

| Bilmerke | Opel | Motorstørrelse | 1499 cm <sup>3</sup> |
| Registreringsnr. | SE12614 | Drivstofftype | Diesel |

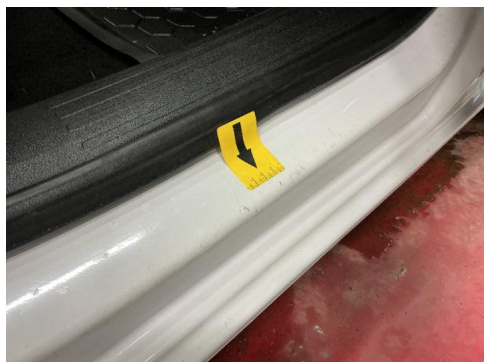
58. Døråpning

| Ref.Id | Opplysning | Resultat | Beskrivelse |
|---|---|---|---|
| 97.5 | Døråpning | Sår eller skade: | |

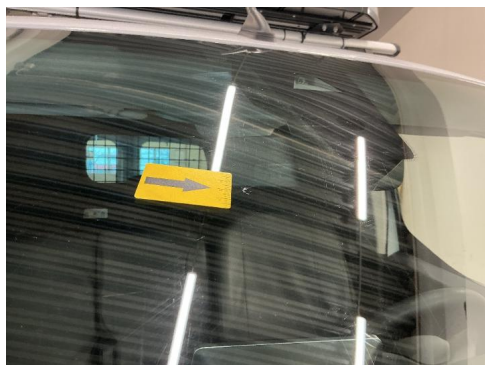
67. Frontrute

| Ref.Id | Repareres | Resultat | Beskrivelse |
|---|---|---|---|
| 81.2 | Frontrute | En eller flere steinsprutrosetter som ikke er utbedret <ul style="list-style-type: none"><li>Reparasjonsmetode:Reparasjon</li></ul> | |

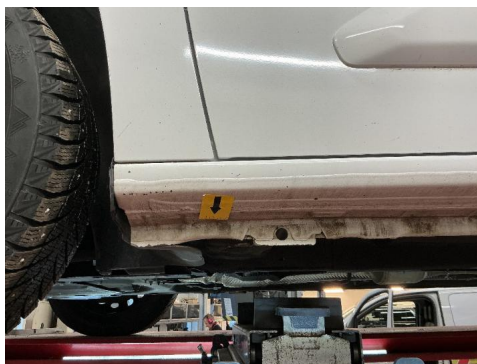
71. Lakk / karosseri utvendig

| Ref.Id | Repareres | Resultat | Beskrivelse |
|---|---|---|---|
| 86.1 | Lakk / karosseri utvendig | Skadet: | Venstre sidekanal, Høyre sidekanal |
