# NAF Bruktbiltest

**Testdato**  
02.03.2026

| Modell | VITO | Motoreffekt | 120 kW |
| Registreringsnr. | SV67294 | Drivstofftype | Diesel |

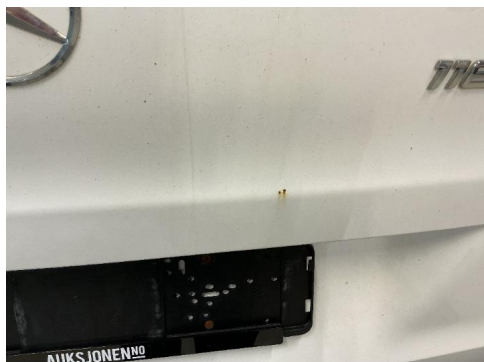
58. Bakluke

| Ref.Id | Opplysning | Resultat | Beskrivelse |
|---|---|---|---|
| 102.9 | Laste-/bagasjerom | * Div skader se bilder | |

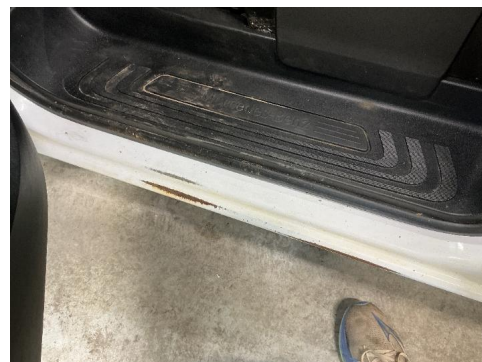
R 60. Døråpning

| Ref.Id | Opplysning | Resultat | Beskrivelse |
|---|---|---|---|
| 97.8 | Døråpning | * Bruksslitasje | |

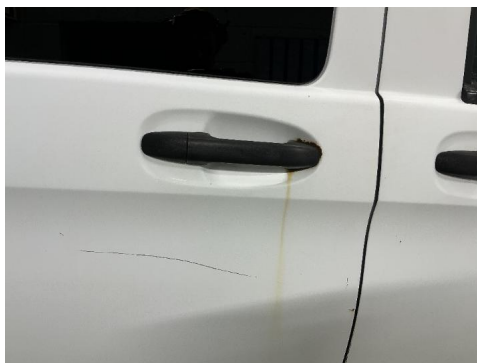
**R** 62. Høyre bakdør

| Ref.Id | Opplysning | Resultat | Beskrivelse |
|---|---|---|---|
| 86.36 | Lakk / karosseri utvendig | * Bruksmerker se bilder | |

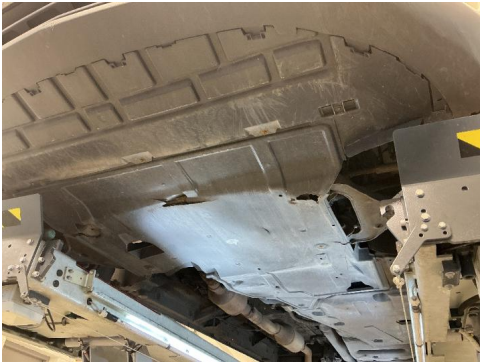
73. Underside

| Ref.Id | Repareres | Resultat | Beskrivelse |
|---|---|---|---|
| 88.2 | Underside | Skadet/løst plastdeksel: | |
