**VOLKSWAGEN CADDY MAXI 110 HK MANUELL 4X4**
**TESTDATO: 04.03.2026**
**KODE: 1958487**

**KZ61262**

NBF Tilstandsrapport er utarbeidet av Norges Bilbransjeforbund og Forbrukerrådet.

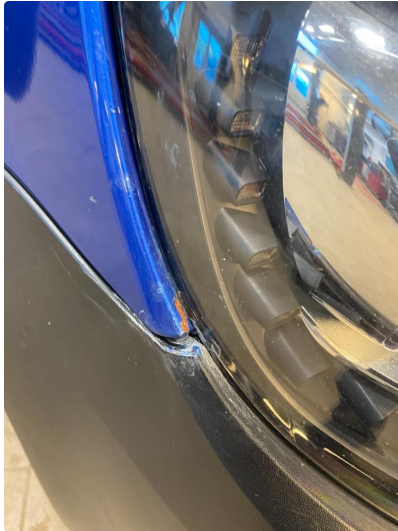
| Punkt | | Beskrivelse | Plassering |
|---|---|---|---|
| 1.2 | Skjermer | ripe(r) | høyre foran - høyre bak |

1.2 Ripe(r)

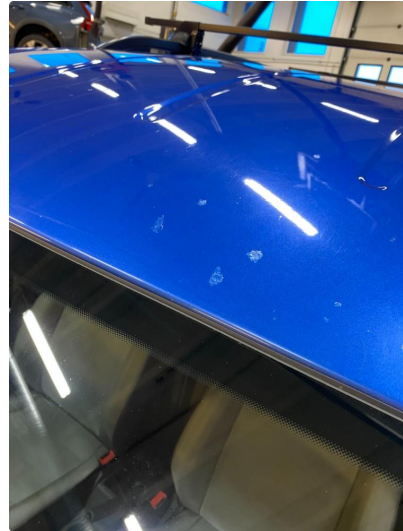
| Punkt | | Beskrivelse | Plassering |
|---|---|---|---|
| 1.4 | Tak | øvrig feil | |

1.4 Øvrige feil

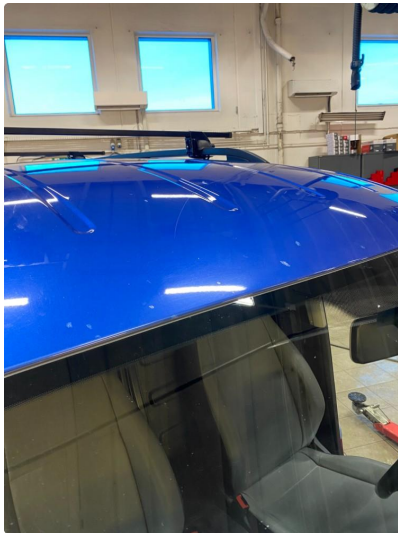
1.4 Øvrige feil
