# NAF Bruktbiltest

**Testdato**  
17.02.2026

| Bilmerke | Peugeot | Motorstørrelse | 1560 cm <sup>3</sup> |
| Registreringsnr. | AY37566 | Drivstofftype | Diesel |

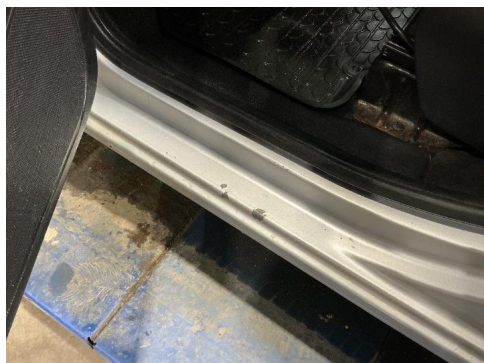
| Ref.Id | Repareres | Resultat | Beskrivelse |
|---|---|---|---|
| 38.2 | Døråpning. | Sår eller skade: | Venstre fordør |

25. Døråpning.

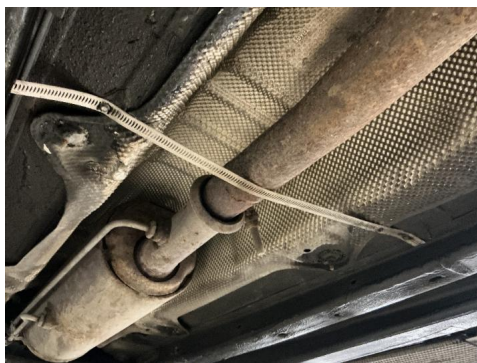
| Ref.Id | Repareres | Resultat | Beskrivelse |
|---|---|---|---|
| 67.3 | Eksosanlegg. | Mangelfullt oppheng: | |

**R** 26. Eksosanlegg.

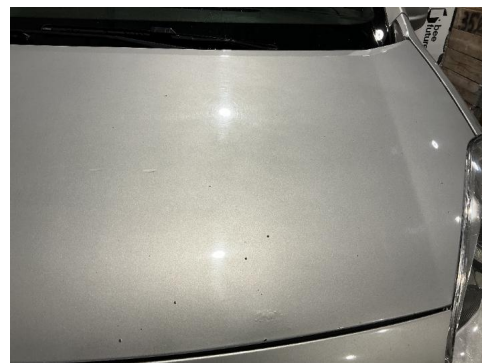
**R** 27. Lakk / karosseri utvendig.

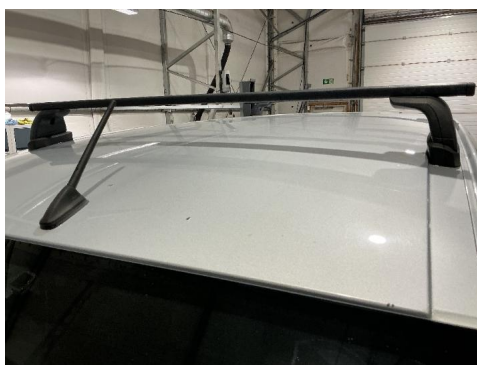
**R** 29. Lakk / karosseri utvendig.

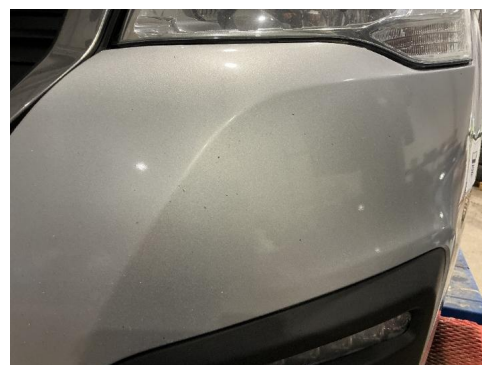
**R** 30. Lakk / karosseri utvendig.

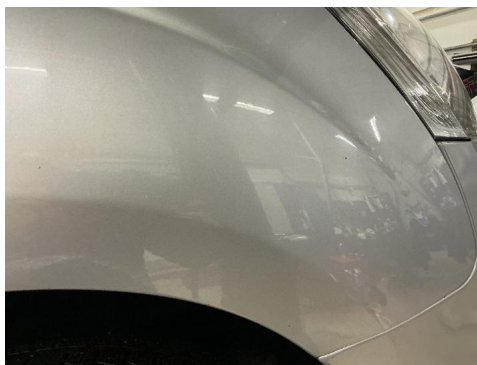
**R** 32. Lakk / karosseri utvendig.

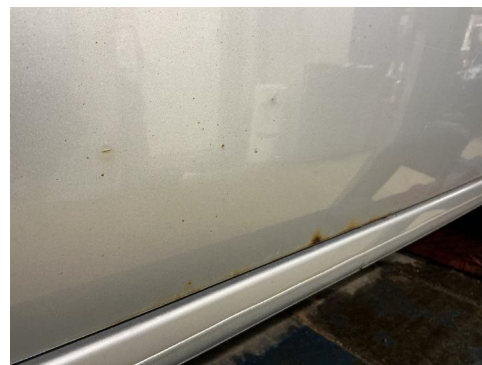
**R** 33. Lakk / karosseri utvendig.

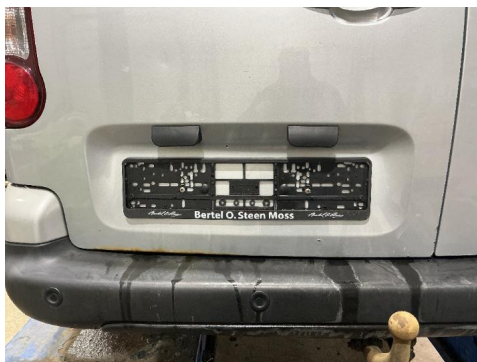
**R** 35. Lakk / karosseri utvendig.

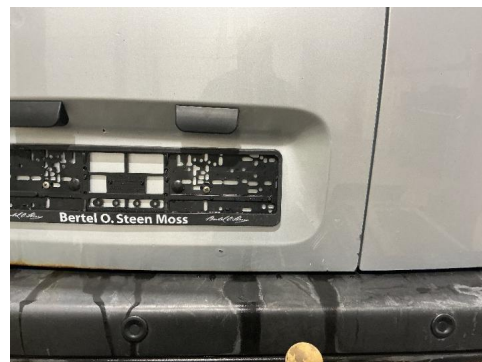
**R** 36. Lakk / karosseri utvendig.

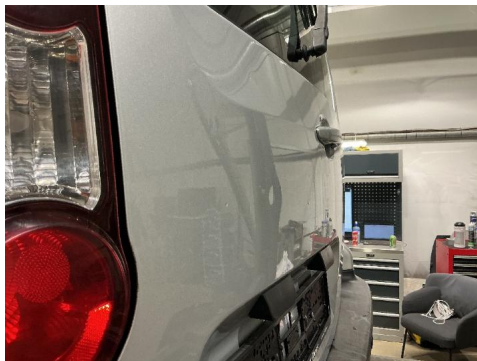
**R** 38. Lakk / karosseri utvendig.

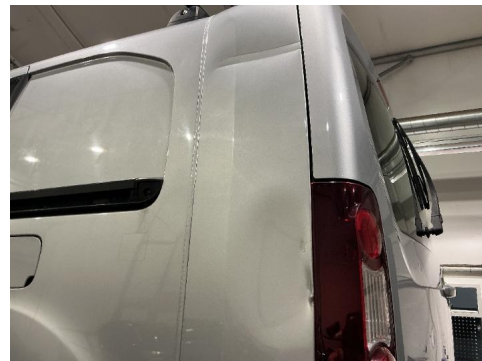
**R** 39. Lakk / karosseri utvendig.

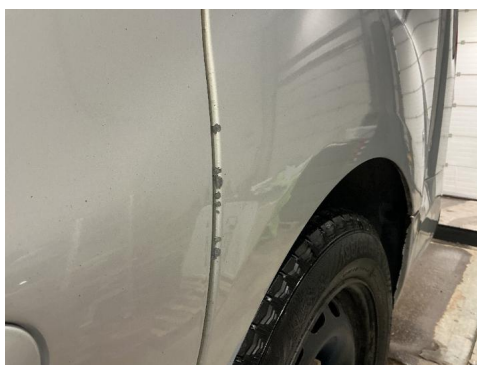
**R** 41. Lakk / karosseri utvendig.

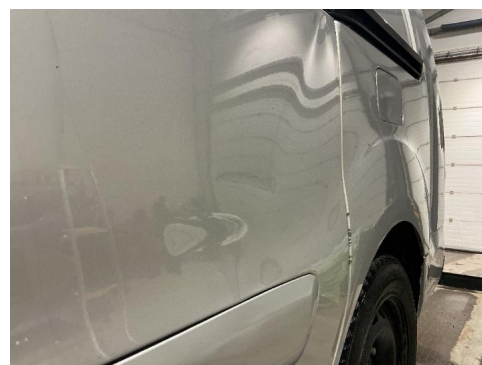
**R** 42. Lakk / karosseri utvendig.

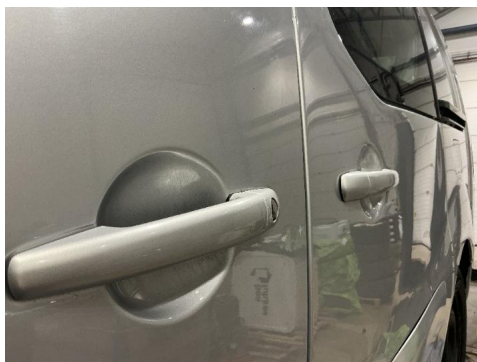
**R** 44. Lakk / karosseri utvendig.

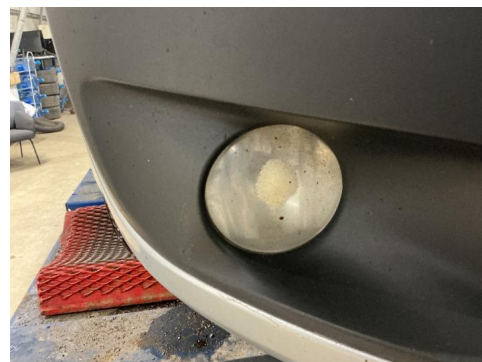
| Ref.Id | Repareres | Resultat | Beskrivelse |
|---|---|---|---|
| 26.4 | Lykter/lys - tilstand. | Matte/slitte glass: | Venstre tåkelys, Høyre tåkelys |

**R** 45. Lykter/lys - tilstand.
