# NAF Bruktbiltest

**Testdato**  
18.02.2026

| Modell | PARTNER | Motoreffekt | 49 kW |
| Registreringsnr. | EK88058 | Drivstofftype | Elektrisk |

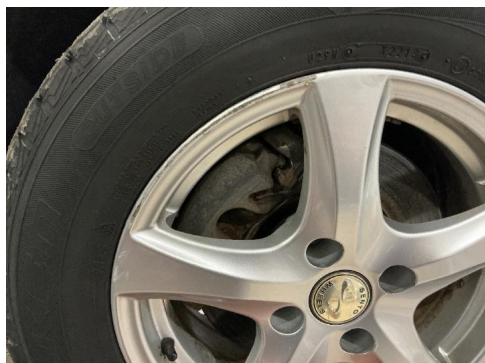
25. Felg.

| Ref.Id | Repareres | Resultat | Beskrivelse |
|---|---|---|---|
| 76.3 | Felg. | Vesentlig riper / hakk: | Venstre foran |

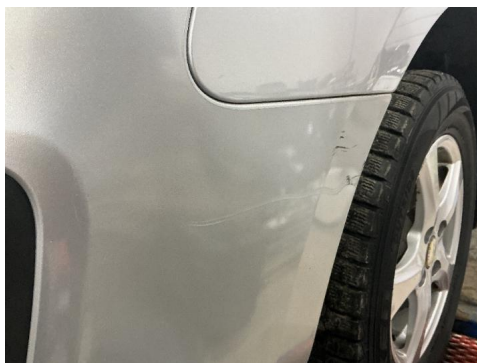
**R** 26. Lakk / karosseri utvendig.

| Ref.Id | Repareres | Resultat | Beskrivelse |
|---|---|---|---|
| 50.2 | Lakk / karosseri utvendig. | Lakkriper: | Støtfanger foran, Høyre fordør, Høyre sidekanal, Høyre speil |

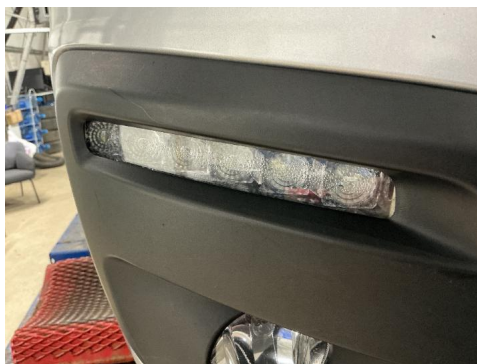
**R** 35. Lykter/lys - tilstand.

| Ref.Id | Repareres | Resultat | Beskrivelse |
|---|---|---|---|
| 26.2 | Lykter/lys - tilstand. | Vann/kondens i lykt/lampe: | Høyre kjørelys |
