# NAF Bruktbiltest

**Testdato**  
18.02.2026

| Bilmerke | Peugeot | Motorstørrelse | - cm <sup>3</sup> |
| Registreringsnr. | EV47011 | Drivstofftype | Elektrisk |

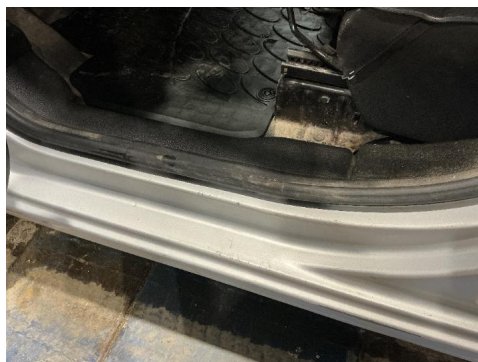
23. Døråpning.

| Ref.Id | Repareres | Resultat | Beskrivelse |
|---|---|---|---|
| 38.2 | Døråpning. | Sår eller skade: | Venstre fordør, Høyre fordør |

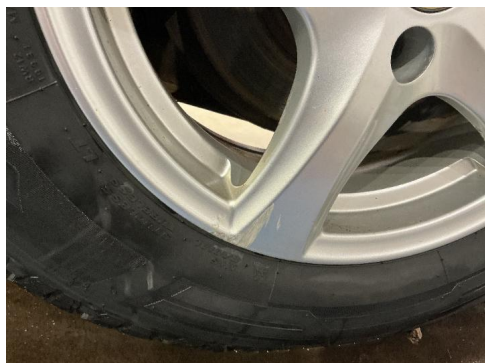
25. Felg.

| Ref.Id | Repareres | Resultat | Beskrivelse |
|---|---|---|---|
| 76.3 | Felg. | Vesentlig riper / hakk: | Venstre bak |

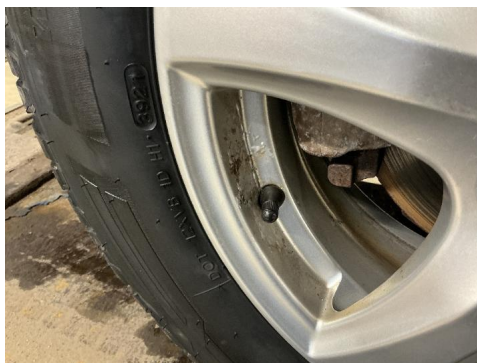
**R** 26. Felg.

| Ref.Id | Opplysning | Resultat | Beskrivelse |
|---|---|---|---|
| 76.11 | Felg. | Riper/slitasje på felg | Venstre foran |
| 76.12 | | Oksidering / oksidert felg | Høyre bak |

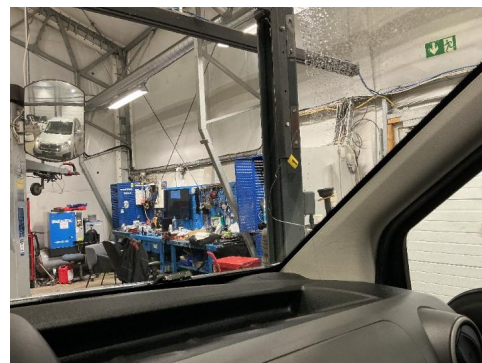
**O** 27. Glassruter.

| Ref.Id | Repareres | Resultat | Beskrivelse |
|---|---|---|---|
| 12.2 | Glassruter. | Sprukket/skadet rute | Frontrute |

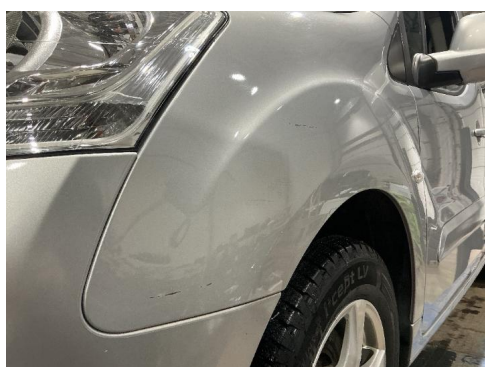
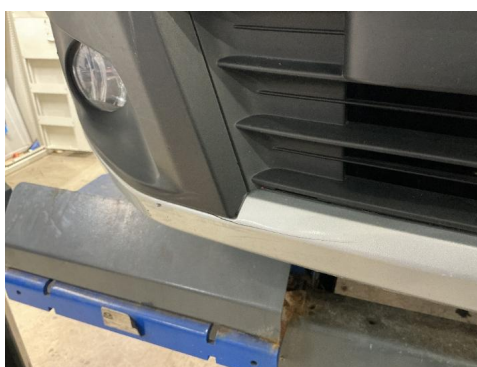
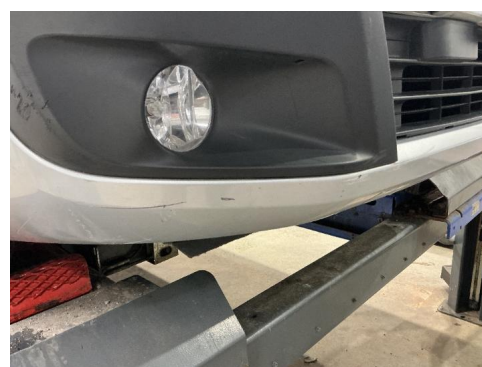
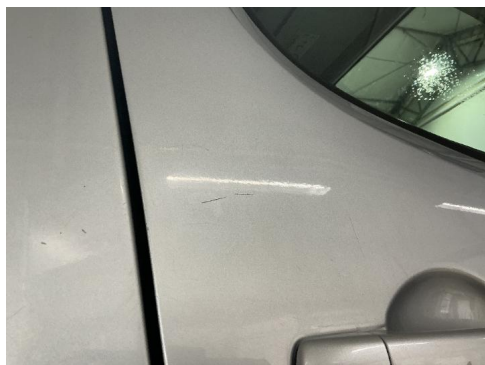
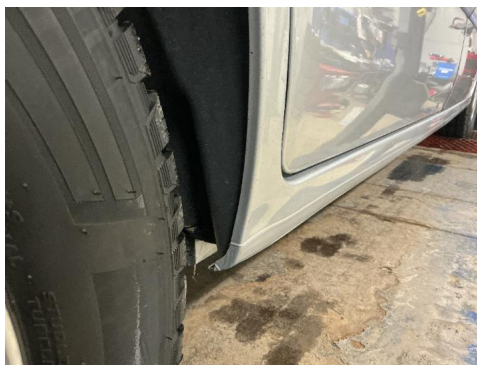
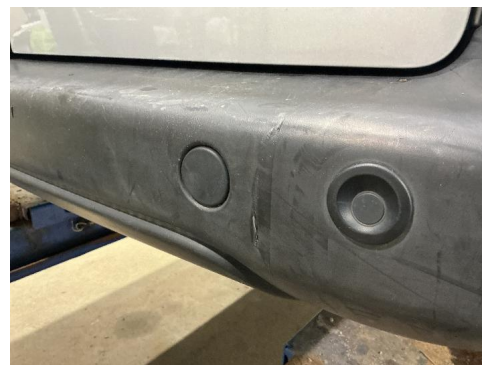
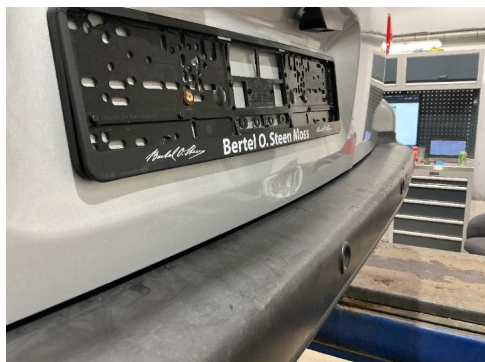
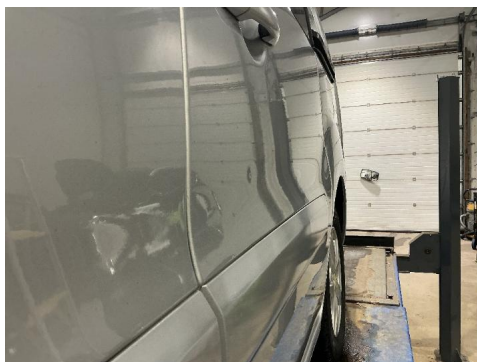
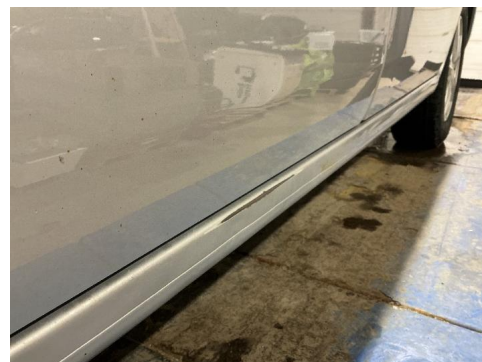
| Ref.Id | Repareres | Resultat | Beskrivelse |
|---|---|---|---|
| 50.2 | Lakk / karosseri utvendig. | Lakkriper: | Venstre forskjerm, Høyre fordør, Venstre sidekanal |
| 50.8 | | Bulk (er): | Bakluke, Venstre bakdør, Høyre sidekanal |
| 50.10 | | Skadet: | Støtfanger foran, Støtfanger bak |

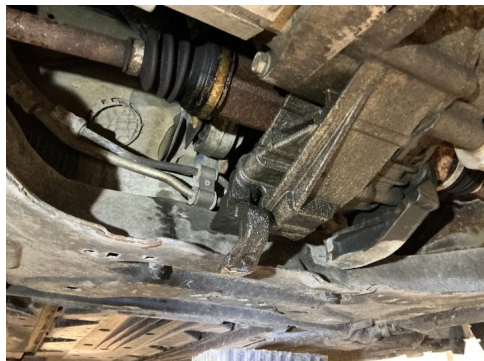
37. Lekkasje.

| Ref.Id | Repareres | Resultat | Beskrivelse |
|---|---|---|---|
| 64.1 | Lekkasjer. | Type lekkasje: | Girolje |
