# NAF Bruktbiltest

**Testdato**  
25.02.2026

| Registreringsnr. | JV33293 | Drivstofftype | Diesel |
| Understellsnr. | MPATFS87JMT001698 | Kjøretøygruppe | 315 |

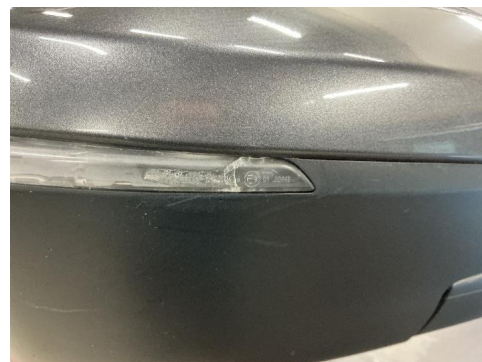
51. Lykter/lys - tilstand.

| Ref.Id | Repareres | Resultat | Beskrivelse |
|---|---|---|---|
| 38.1 | Lykter/lys - tilstand. | Skadet lyktelglass: | Høyre sideblink |

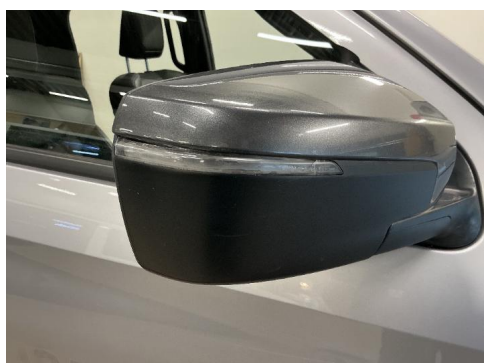
52. Lykter/lys - tilstand.

| Ref.Id | Repareres | Resultat | Beskrivelse |
|---|---|---|---|
| 38.2 | | Vann/kondens i lykt/lampe: | Høyre sideblink |
