# NAF Bruktbiltest

**Testdato**  
02.03.2026

| Modell | VITO | Motoreffekt | 140 kW |
| Registreringsnr. | KJ21128 | Drivstofftype | Diesel |

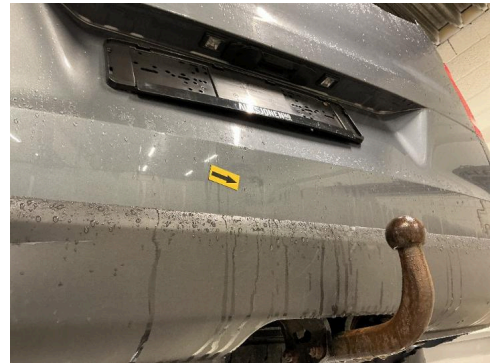
45. Bakluke

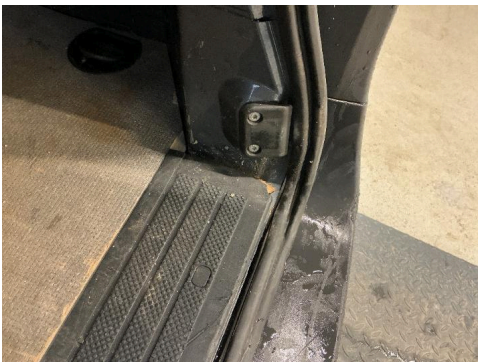
| Ref.Id | Opplysning | Resultat | Beskrivelse |
|---|---|---|---|
| 97.8 | Døråpning | * Bruksmerker | |

46. Døråpning

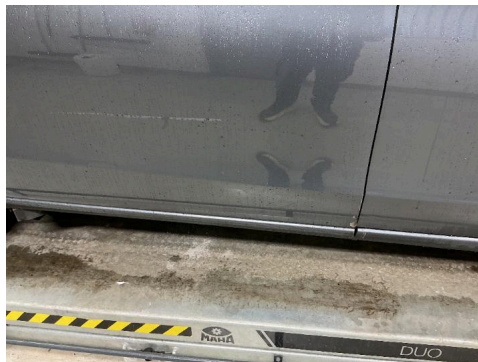
R 47. Høyre bakdør

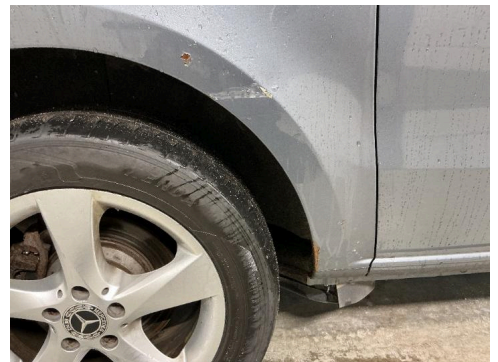
R 48. Høyre baksjerm

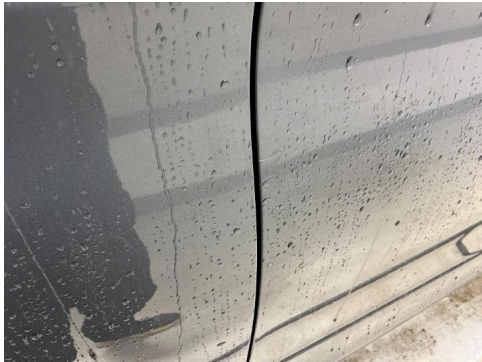
49. Høyre fordør

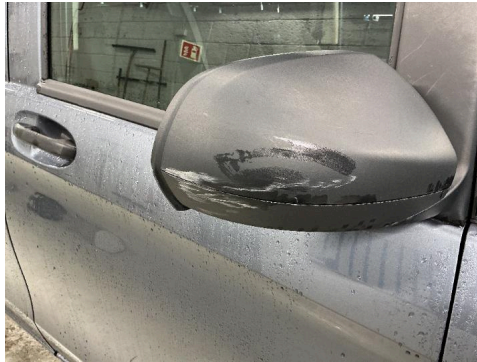
| Ref.Id | Opplysning | Resultat | Beskrivelse |
|---|---|---|---|
| 87.11 | Utvendig speil | Ripe i speilhus: | |

**R** 50. Høyre speil

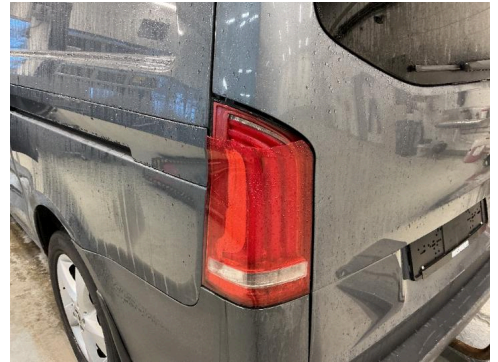
| Ref.Id | Repareres | Resultat | Beskrivelse |
|---|---|---|---|
| 17.4 | Lys | Skadet lyktelass: | Venstre baklys |

**O** 51. Lys

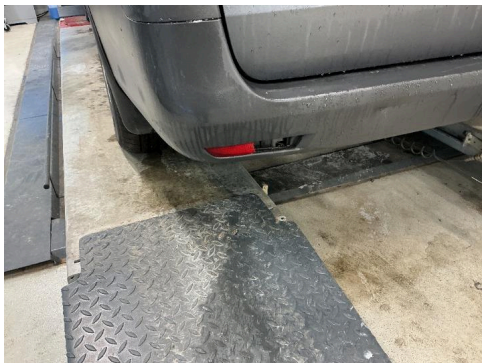
| Ref.Id | Repareres | Resultat | Beskrivelse |
|---|---|---|---|
| 19.2 | Refleks | Skade på refleks: | Venstre side |

52. Refleks

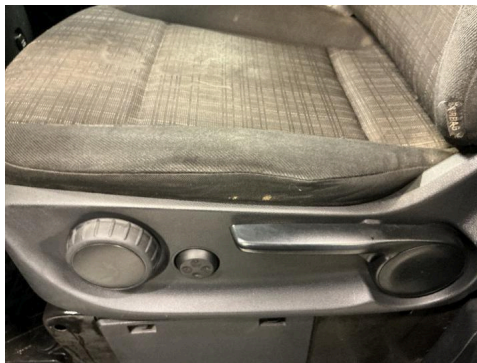
| Ref.Id | Repareres | Resultat | Beskrivelse |
|---|---|---|---|
| 98.3 | Seter | Hull/rift gjennom setetrekk: | |

**R** 53. Seter

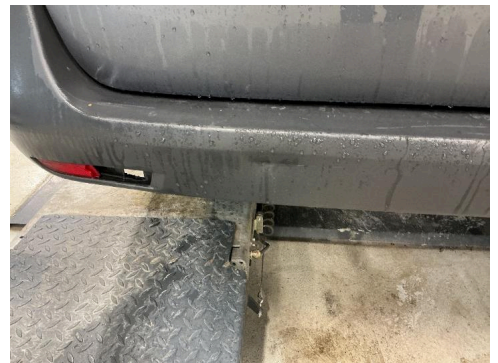
**R** 54. Støtfanger bak

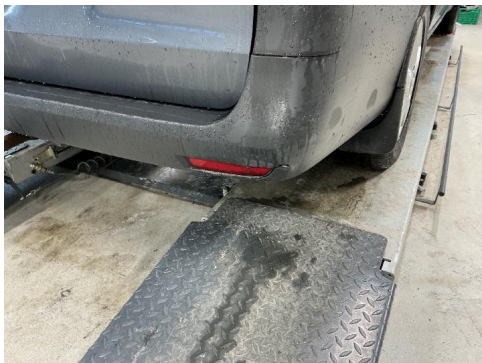
55. Støtfanger bak

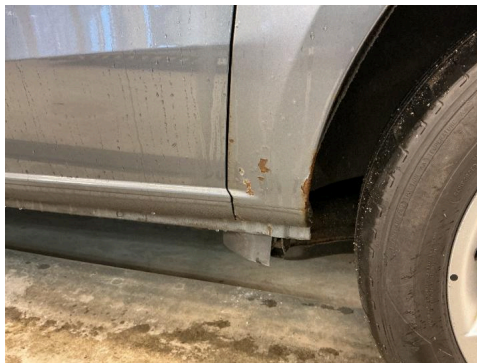
**R** 56. Venstre baksjerm

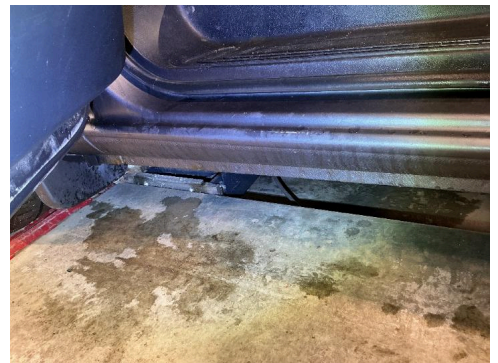
**R** 57. Venstre kanal
