# NAF Bruktbiltest

**Testdato**  
23.02.2026

| Modell | EQA 250 | Motoreffekt | 140 kW |
| Registreringsnr. | ED74127 | Drivstofftype | Elektrisk |

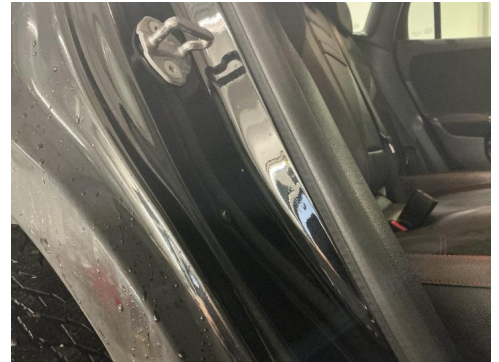
**R** 27. Døråpning

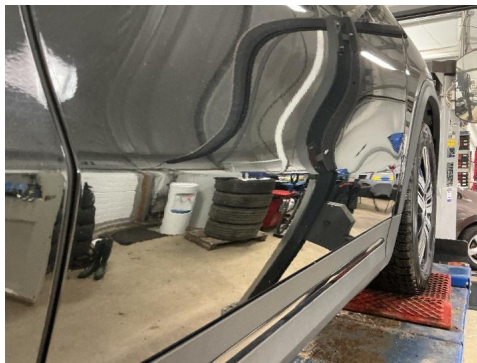
| Ref.Id | Repareres | Resultat | Beskrivelse |
|---|---|---|---|
| 86.5 | | Bulk (er): | Høyre fordør, Venstre B-stolpe |

**R** 29. Høyre fordør

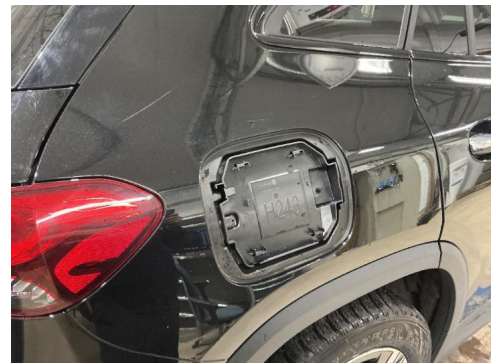
| Ref.Id | Repareres | Resultat | Beskrivelse |
|---|---|---|---|
| 61.2 | Ladekontakt elbil/hybrid | Lokk/beskyttelse for ladekontakt skadet/virker ikke | |

**R** 30. Ladekontakt elbil/hybrid

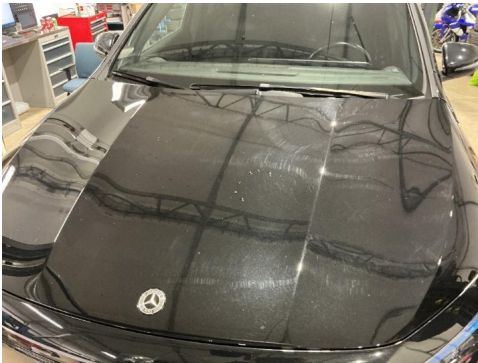
| Ref.Id | Repareres | Resultat | Beskrivelse |
|---|---|---|---|
| 86.14 | | Steinsprut/lakksår | Panser, Tak |

31. Panser

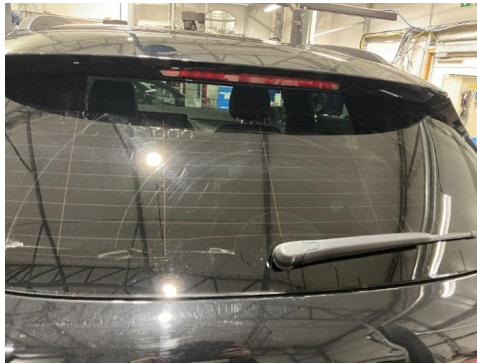
| Ref.Id | Opplysning | Resultat | Beskrivelse |
|---|---|---|---|
| 82.15 | Siderute/bakrute | Ripe/slitasje: | Bakrute |

**R** 32. Siderute/bakrute

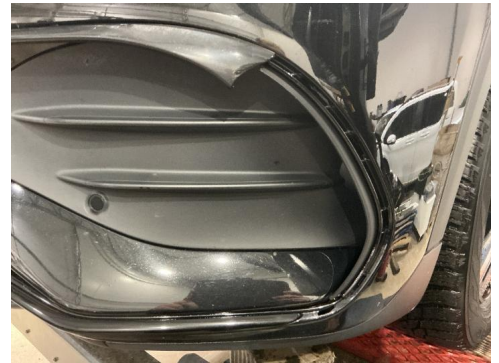
| Ref.Id | Repareres | Resultat | Beskrivelse |
|---|---|---|---|
| 86.4 | Lakk / karosseri utvendig | Pyntelist løs, skadet eller mangler: | Støtfanger foran |

**O** 33. Støtfanger foran

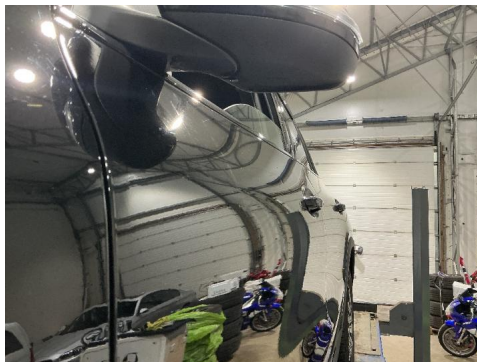
**R** 35. Venstre fordør
