VOLKSWAGEN TRANSPORTER 150 HK AUTOMAT 4X4

TESTDATO: 04.03.2026

KJ56291

CHASSISNR: WV1ZZZ7HZNX014308

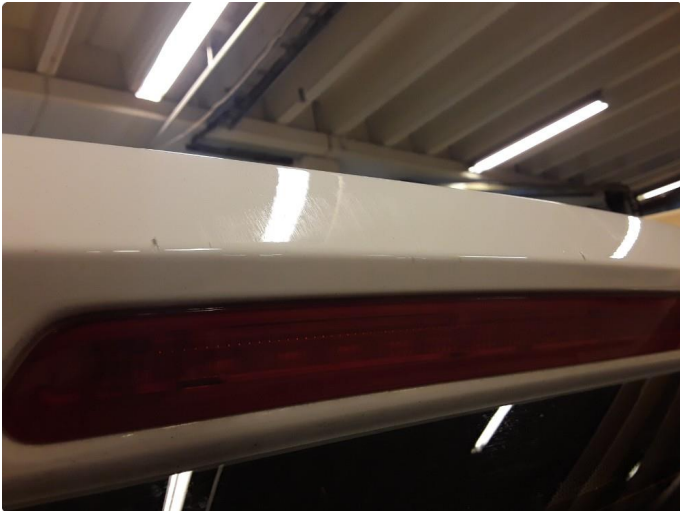
| Punkt | | Beskrivelse | Plassering |
|---|---|---|---|
| 1.2 | Bakluke | Noen riper. | |

1.2 Noen riper.

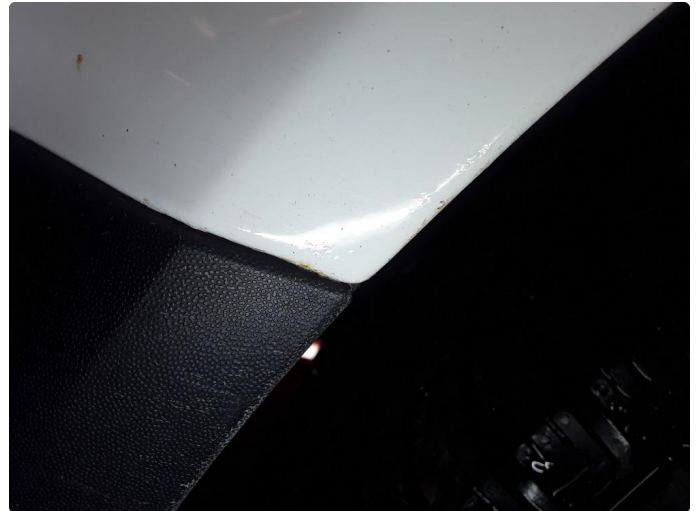
| Punkt | | Beskrivelse | Plassering |
|---|---|---|---|
| 1.3 | Skjermer | Noen steinsprut med korrosjon. | begge bak |

1.3 Noen steinsprut med korrosjon.

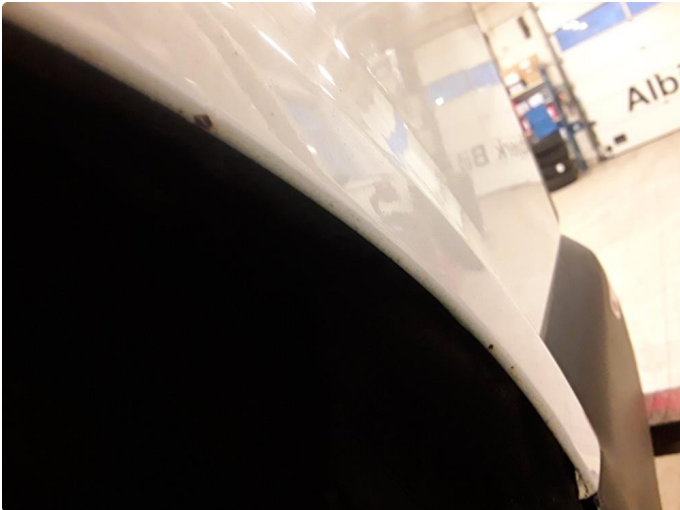
1.3 Noen steinsprut med korrosjon.

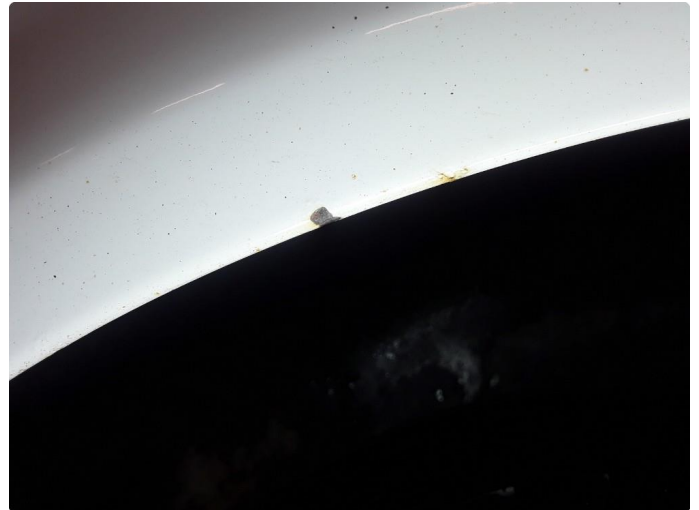
1.3 Noen steinsprut med korrosjon.

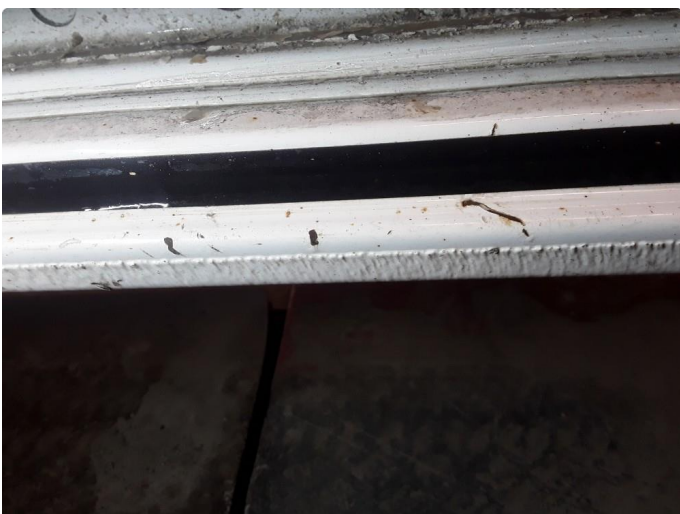
| Punkt | | Beskrivelse | Plassering |
|---|---|---|---|
| 1.4 | Døråpning | Noen riper. | høyre bak |

1.4 Noen riper.
