AUDI Q4 E-TRON 4X4

TESTDATO: 04.03.2026

EF82465

## OPPSUMMERT STATUS PÅ KJØRETØY

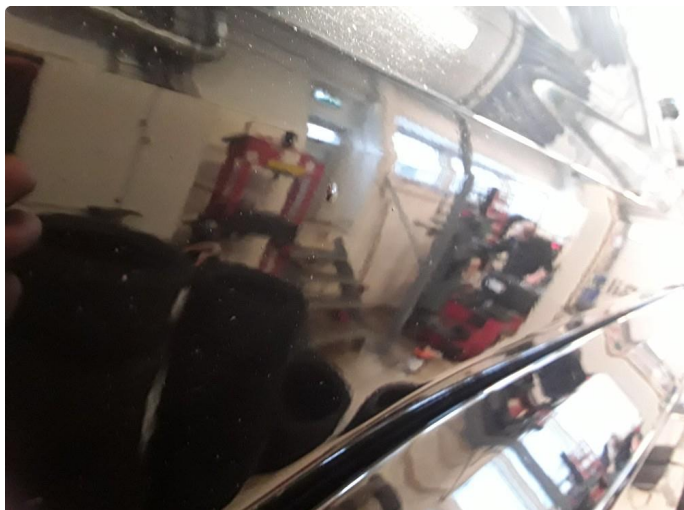
| Punkt | Beskrivelse | Plassering |
|---|---|---|
| 1.2 Dører | Liten steinsprut med korrosjon venstre fordør. | |

1.2 Liten steinsprut med korrosjon venstre fordør.

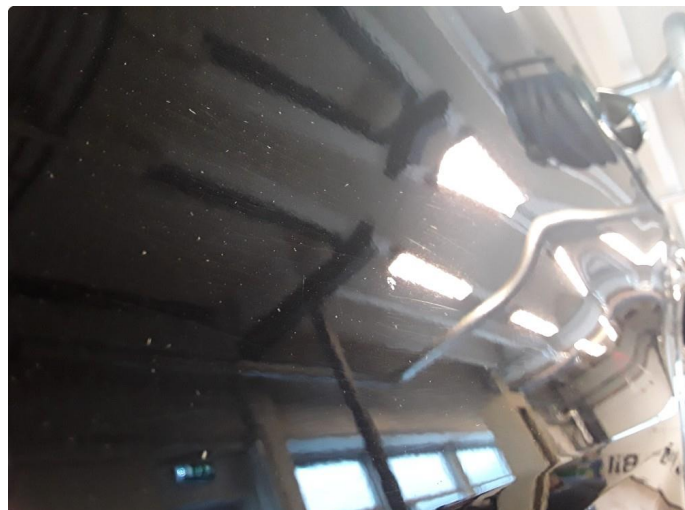
| Punkt | Beskrivelse | Plassering |
|---|---|---|
| 1.3 Dører | Liten steinsprut med korrosjon venstre bakdør. | |

1.3 Liten steinsprut med korrosjon venstre bakdør.

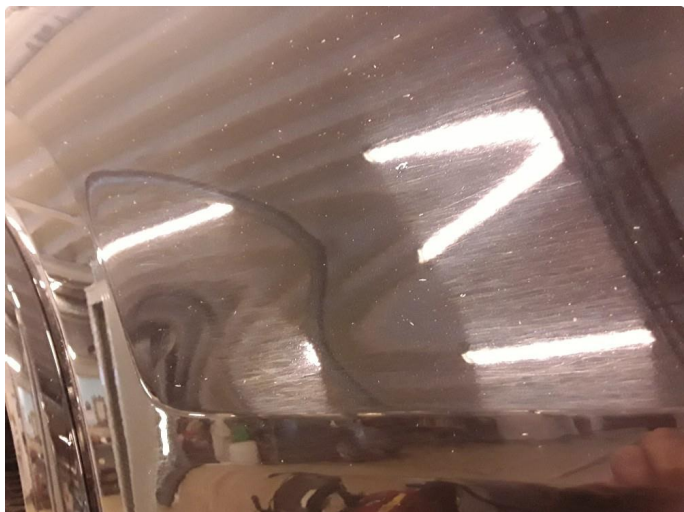
| Punkt | Beskrivelse | Plassering |
|---|---|---|
| 1.4 Dører | Liten steinsprut med korrosjon høyre bakdør. | |

1.4 Liten steinsprut med korrosjon høyre bakdør.

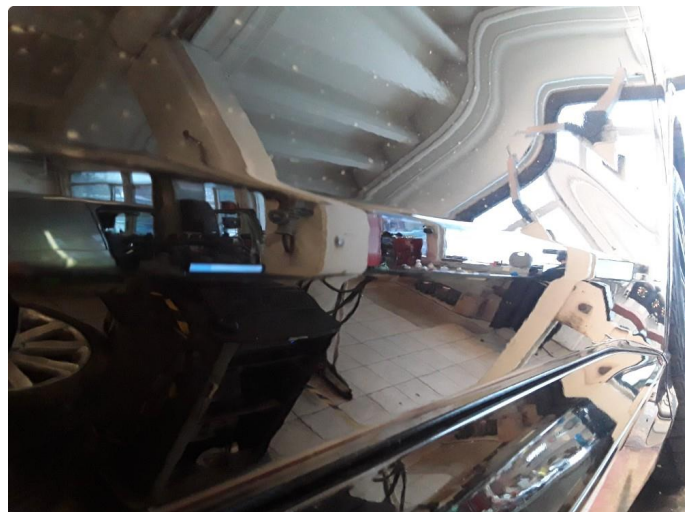
| Punkt | Beskrivelse | Plassering |
|---|---|---|
| 1.5 Dører | Liten steinsprut med korrosjon høyre fordør. | |

1.5 Liten steinsprut med korrosjon høyre fordør.

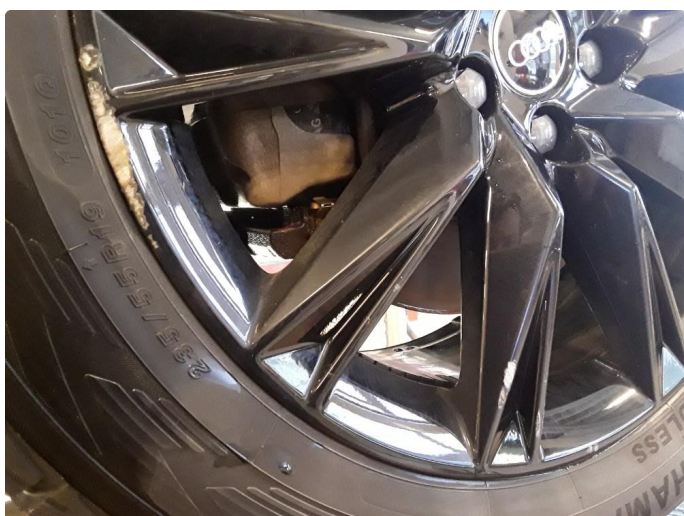
| Punkt | Beskrivelse | Plassering |
|---|---|---|
| 1.6 Dekk/Felger | Noe kantkjørt vinterfelg. | |

1.6 Noe kantkjørt vinterfelg.

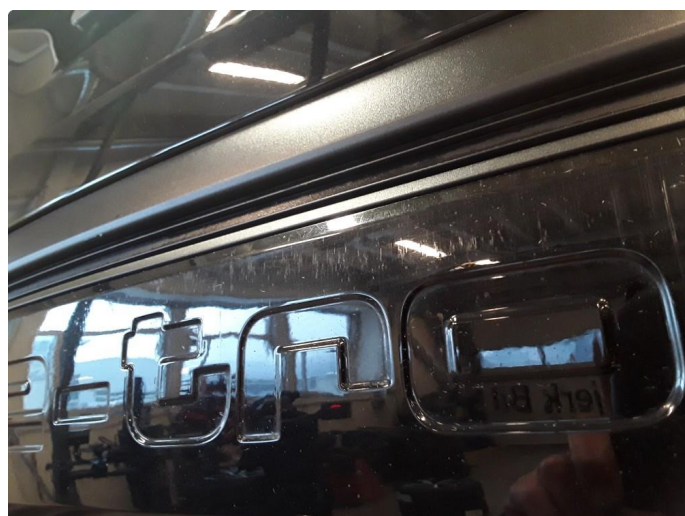
| Punkt | Beskrivelse | Plassering |
|---|---|---|
| 1.7 Støtfanger | Noen riper bak. | |

1.7 Noen riper bak.

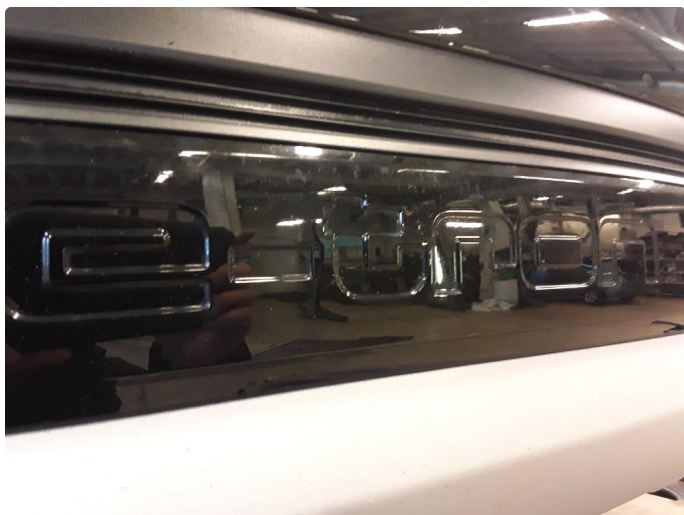
1.7 Noen riper bak.

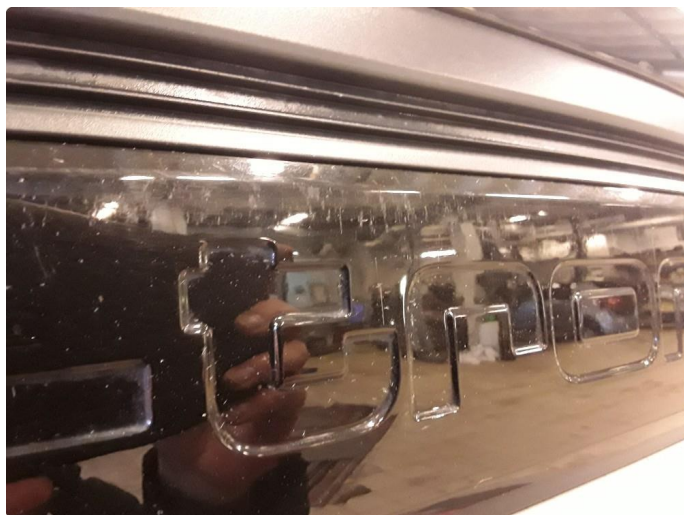
1.7 Noen riper bak.

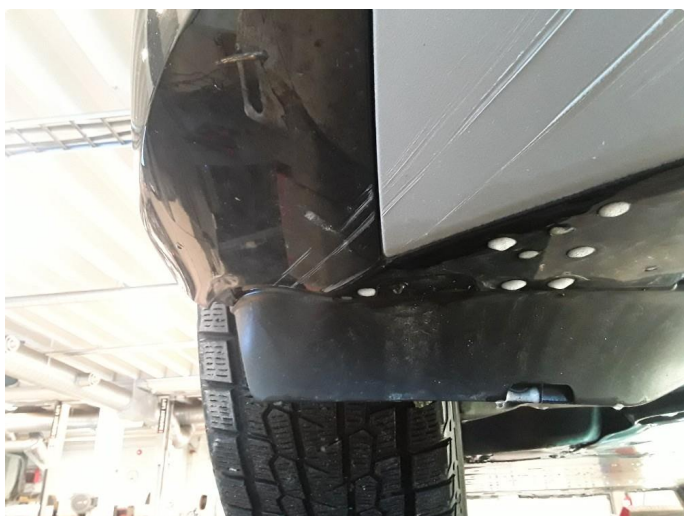
| Punkt | Beskrivelse | Plassering |
|---|---|---|
| 1.8 Støtfanger | Noen riper underkant foran. | |

1.8 Noen riper underkant foran.

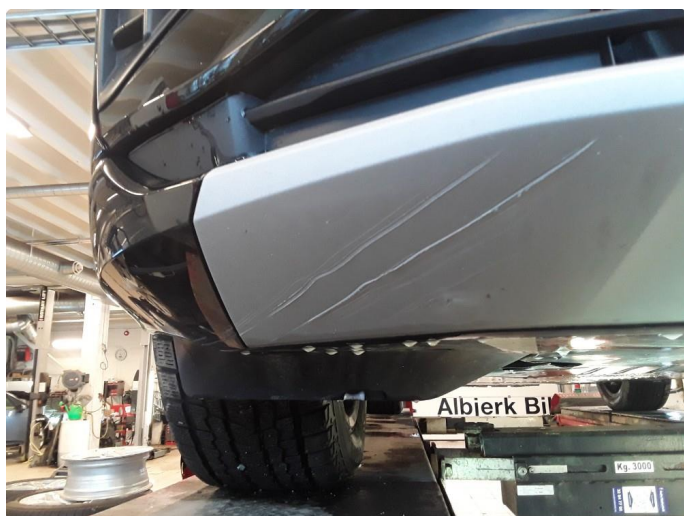
1.8 Noen riper underkant foran.
