OPEL AMPERA 151 HK AUTOMAT FORHJULSDRIFT

TESTDATO: 04.03.2026

BE28566

## OPPSUMMERT STATUS PÅ KJØRETØY

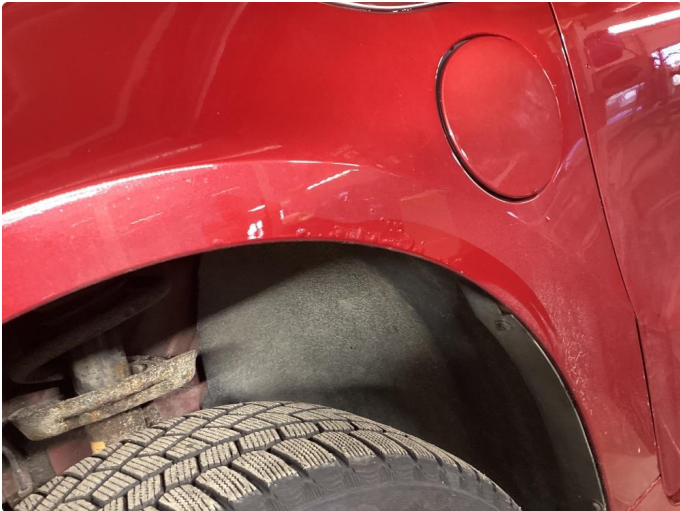
| Punkt | Beskrivelse | Plassering |
|---|---|---|
| 1.1 Skjermer | rust | venstre foran - høyre bak |

1.1 Rust

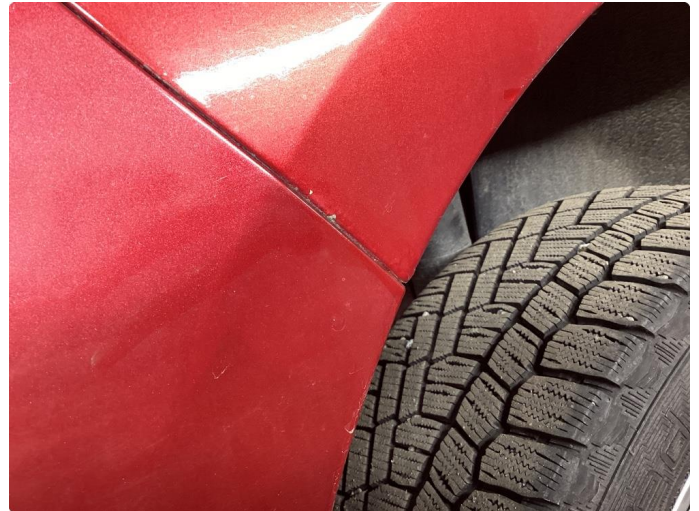
1.1 Rust

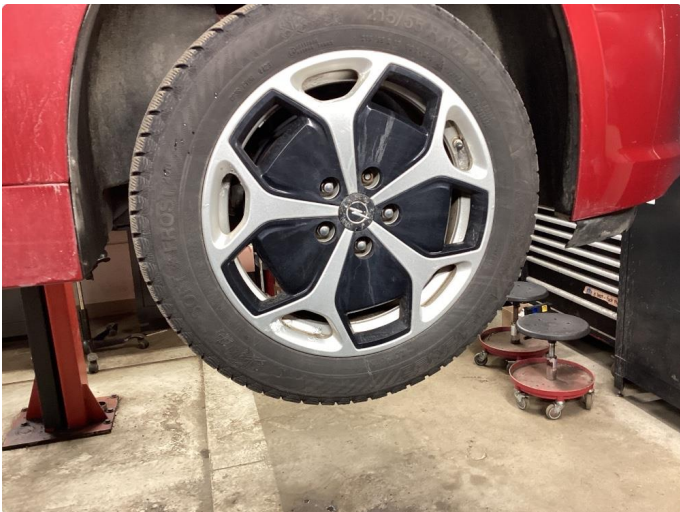
| Punkt | Beskrivelse | Plassering |
|---|---|---|
| 1.2 Dekk/Felger | øvrige feil | alle |

1.2 Øvrige feil

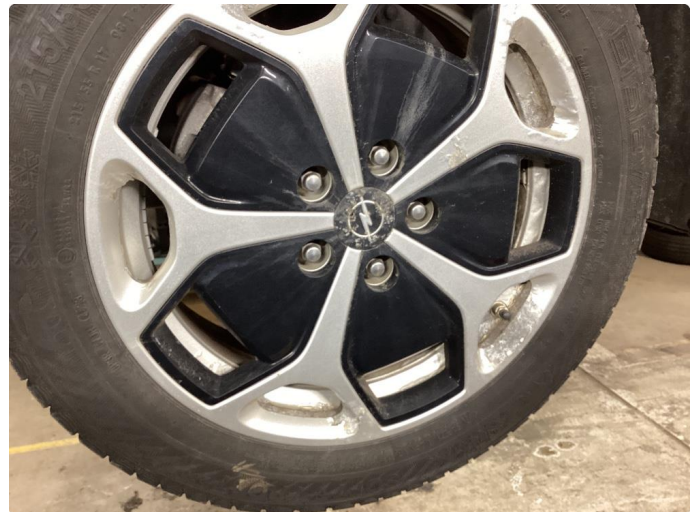
1.2 Øvrige feil

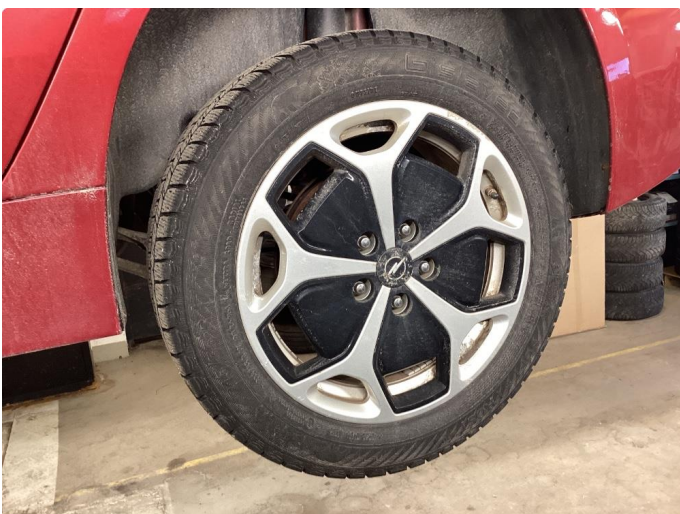
1.2 Øvrige feil

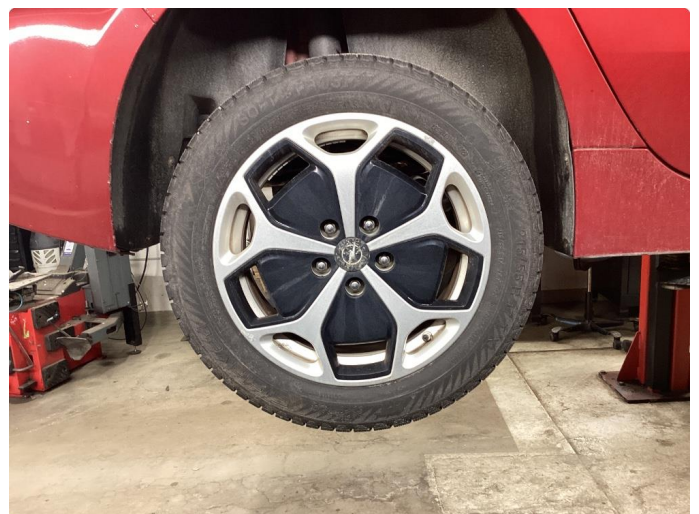
1.2 Øvrige feil

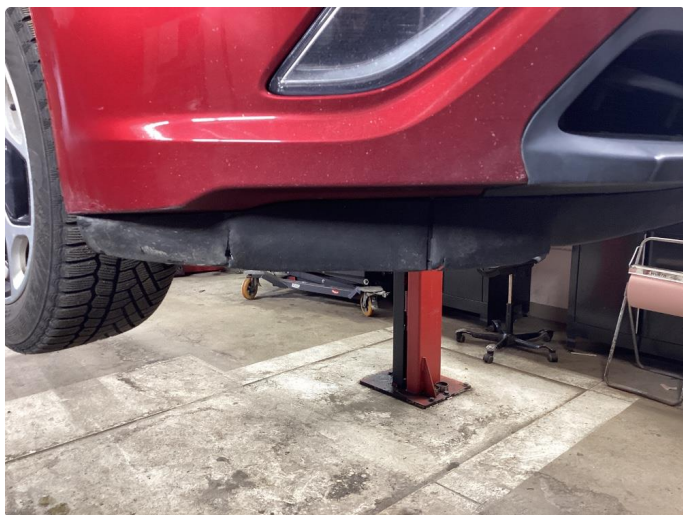
| Punkt | Beskrivelse | Plassering |
|---|---|---|
| 1.3 Støtfanger | spoilerlist defekt | høyre foran - venstre foran |

1.3 Spoilerlist defekt

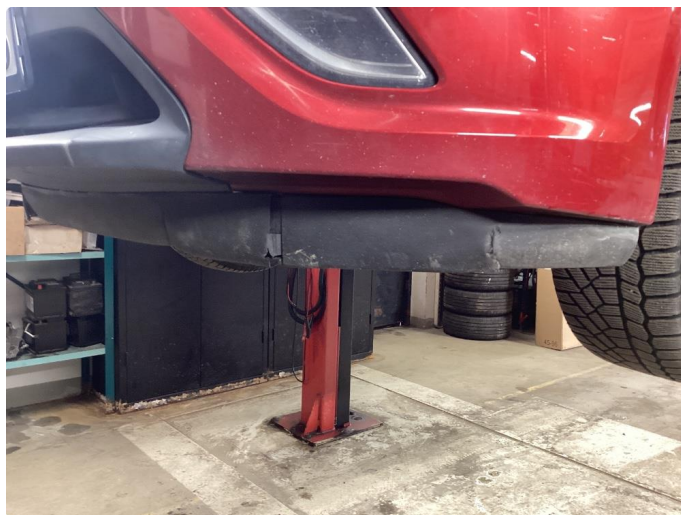
1.3 Spoilerlist defekt

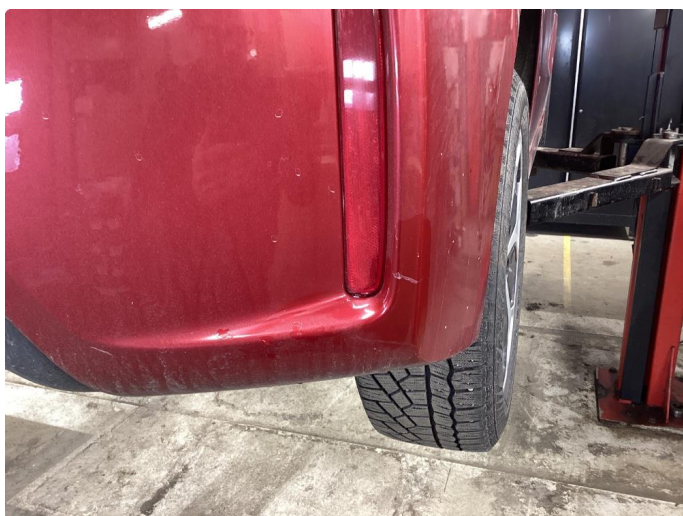
| Punkt | Beskrivelse | Plassering |
|---|---|---|
| 1.4 Støtfanger | ripe(r) ned til grunning | høyre bak |

1.4 Ripe(r) ned til grunning

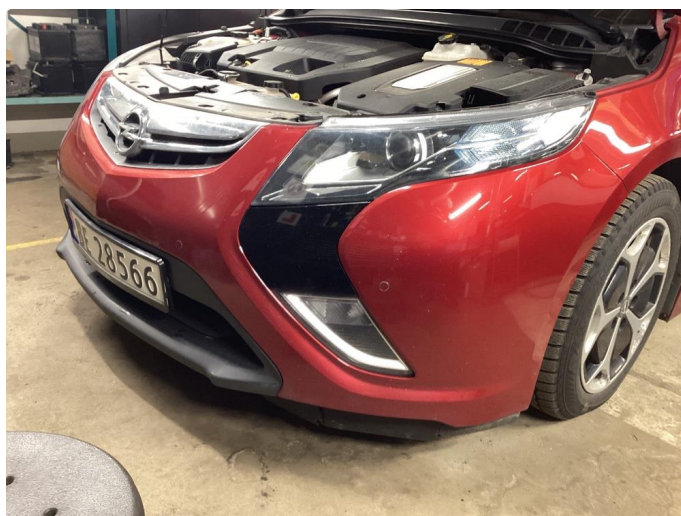
| Punkt | Beskrivelse | Plassering |
|---|---|---|
| 1.5 Støtfanger | steinsprut | foran |

1.5 Steinsprut

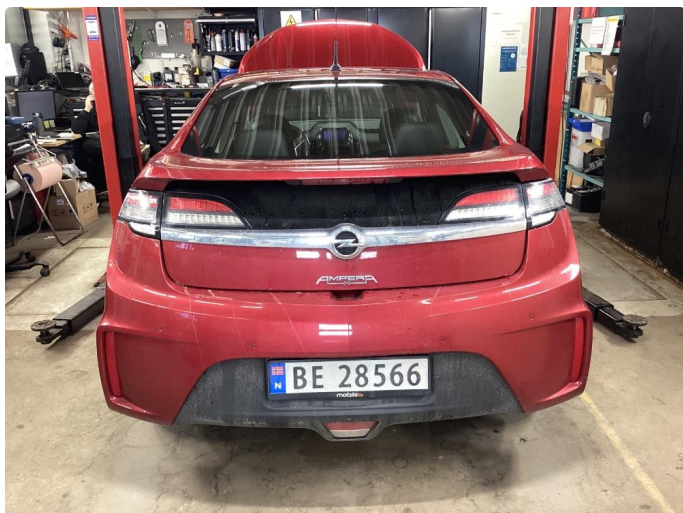
| Punkt | Beskrivelse | Plassering |
|---|---|---|
| 2.1 Lys bak | dugg/fukt | alle |

2.1 Dugg/fukt
