# NAF Bruktbiltest

**Testdato**  
24.02.2026

| Modell | TRAFIC | Motoreffekt | 110 kW |
| Registreringsnr. | AS67415 | Drivstofftype | Diesel |

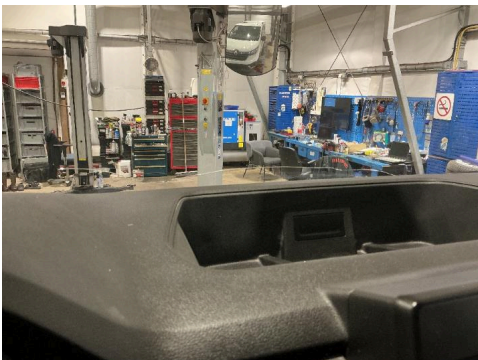
22. Frontrute

| Ref.Id | Repareres | Resultat | Beskrivelse |
|---|---|---|---|
| 81.4 | Frontrute | Sprekk i frontrute: <ul style="list-style-type: none"><li>• Reparasjonsmetode:Skift</li></ul> | |

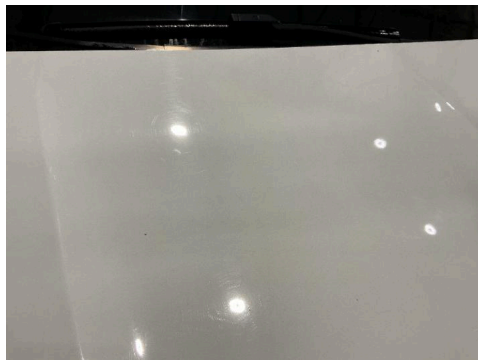
R 23. Panser

| Ref.Id | Repareres | Resultat | Beskrivelse |
|---|---|---|---|
| 86.14 | | Steinsprut/lakksår | Støtfanger foran, Panser |

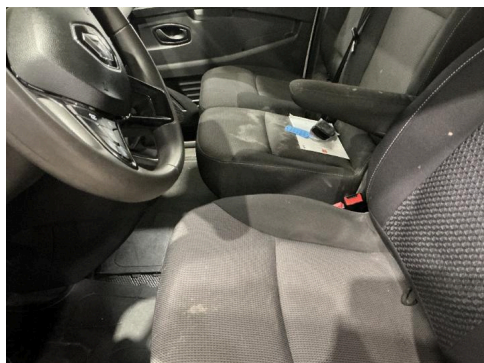
25. Seter

| Ref.Id | Repareres | Resultat | Beskrivelse |
|---|---|---|---|
| 98.2 | Seter | Misfarget/skittent: | Midten foran, Venstre foran, Høyre foran |
| 98.3 | | Hull/rift gjennom setetrekk: | Venstre foran |

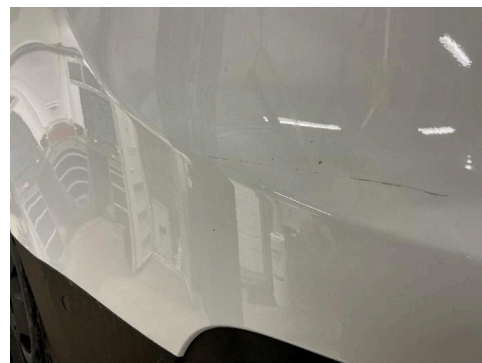
**R** 27. Støtfanger foran

| Ref.Id | Repareres | Resultat | Beskrivelse |
|---|---|---|---|
| 86.2 | Lakk / karosseri utvendig | Lakkriper: | Støtfanger foran |

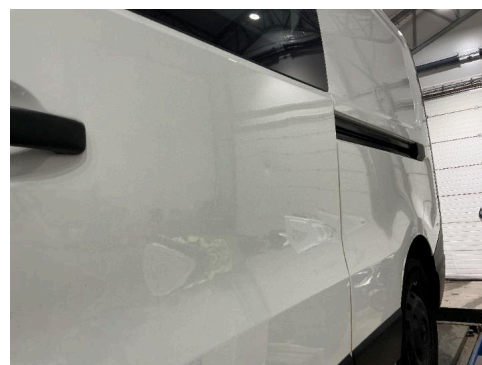
**R** 30. Venstre bakdør

| Ref.Id | Repareres | Resultat | Beskrivelse |
|---|---|---|---|
| 86.5 | | Bulk (er): | Venstre bakdør |
