# NAF Bruktbiltest

**Testdato**  
03.03.2026

| Bilmerke | Volkswagen | Motorstørrelse | 1968 cm <sup>3</sup> |
| Registreringsnr. | SV94391 | Drivstofftype | Diesel |

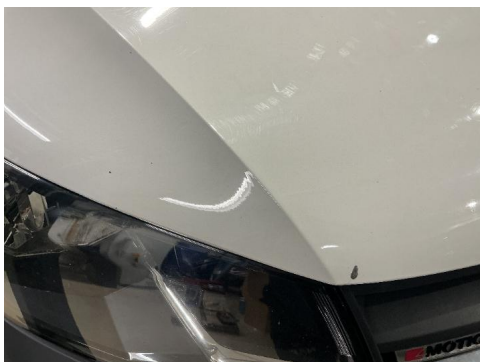
22. Lakk / karosseri utvendig.

| Ref.Id | Repareres | Resultat | Beskrivelse |
|---|---|---|---|
| 50.2 | Lakk / karosseri utvendig. | Lakkriper: | Venstre fordør |
| 50.3 | | Steinsprut/lakksår | Panser |

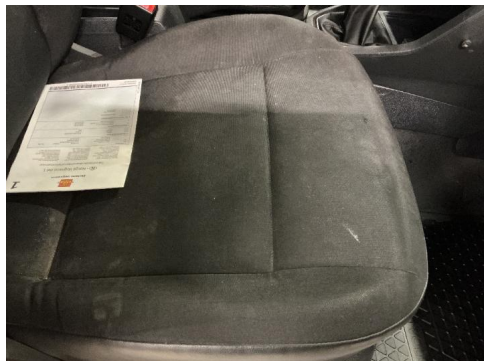
25. Seter.

| Ref.Id | Repareres | Resultat | Beskrivelse |
|---|---|---|---|
| 42.3 | Seter. | Misfarget/skittent: | Venstre foran, Høyre foran |

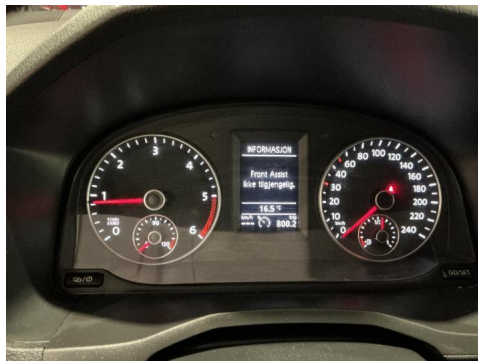
**R** 26. Varsellamper/ meldinger.

| Ref.Id | Repareres | Resultat | Beskrivelse |
|---|---|---|---|
| 6.1 | Varsellamper/ meldinger. | Varsellampe lyser, se bilde | |
