# NAF Bruktbiltest

**Testdato**  
03.03.2026

| Bilmerke | Mercedes-Benz | Motorstørrelse | 2143 cm <sup>3</sup> |
| Modell | Vito | Motoreffekt | 140 kW |

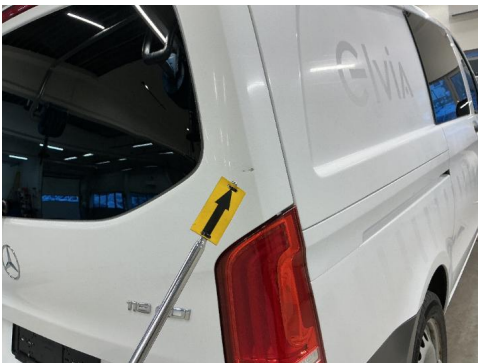
52. Bakluke

| Ref.Id | Opplysning | Resultat | Beskrivelse |
|---|---|---|---|
| 86.36 | Lakk / karosseri utvendig | * Bruksmerker se bilder | |

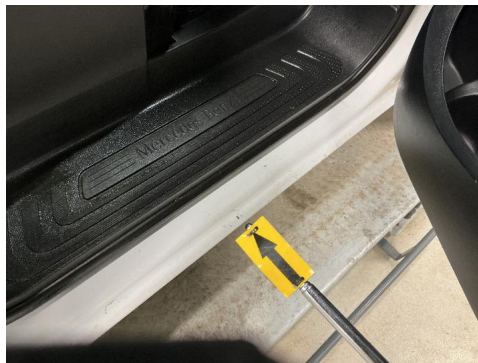
**R** 53. Døråpning

| Ref.Id | Opplysning | Resultat | Beskrivelse |
|---|---|---|---|
| 97.8 | Døråpning | * Bruksmerker | |

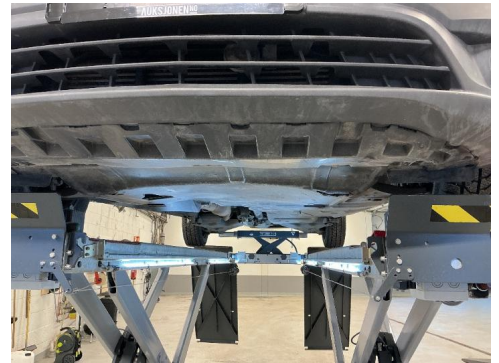
**R** 57. Underside

| Ref.Id | Repareres | Resultat | Beskrivelse |
|---|---|---|---|
| 88.2 | Underside | Skadet/løst plastdeksel: | |
