# NAF Bruktbiltest

**Testdato**  
25.02.2026

| Modell | Vito | Motoreffekt | 140 kW |
| Registreringsnr. | DR78903 | Drivstofftype | Diesel |

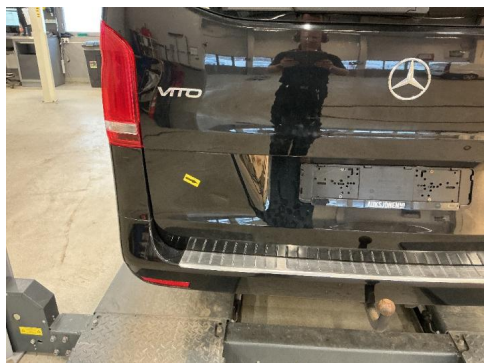
49. Bakluke

| Ref.Id | Opplysning | Resultat | Beskrivelse |
|---|---|---|---|
| 86.36 | | * Bruksslitasje og skader se bilder. Tatt bilder av noen av avvikene. Lakk blærer. Rust. | |

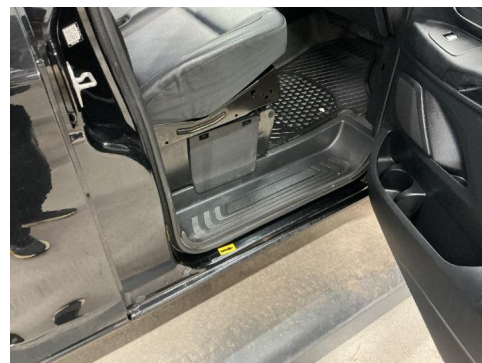
**R** 51. Døråpning

| Ref.Id | Opplysning | Resultat | Beskrivelse |
|---|---|---|---|
| 97.8 | Døråpning | * Bruksslitasje, lakk blærer | |

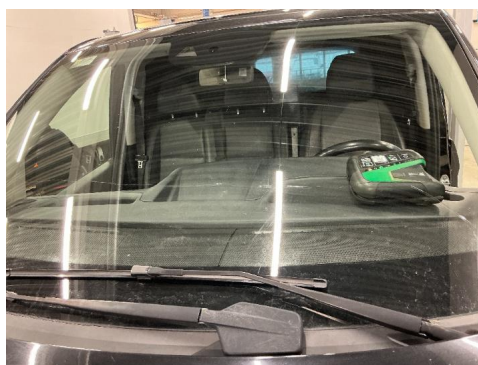
**R** 53. Frontrute

| Ref.Id | Repareres | Resultat | Beskrivelse |
|---|---|---|---|
| 81.4 | Frontrute | Sprekk i frontrute: <ul style="list-style-type: none"><li>• Reparasjonsmetode:Skift</li></ul> | |

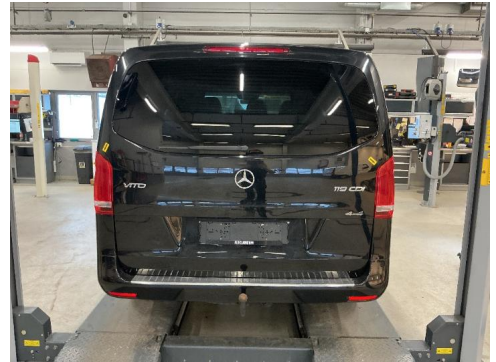
63. Lys

| Ref.Id | Repareres | Resultat | Beskrivelse |
|---|---|---|---|
| 17.1 | Lys | Virker ikke: | Skiltlys |
| 17.14 | | Vann / kondens i lykt: | Venstre baklys, Høyre baklys |
