HYUNDAI IONIQ ELECTRIC FORHJULSDRIFT

TESTDATO: 05.03.2026

EK22366

CHASSISNR: KMHCH851HFHU001704

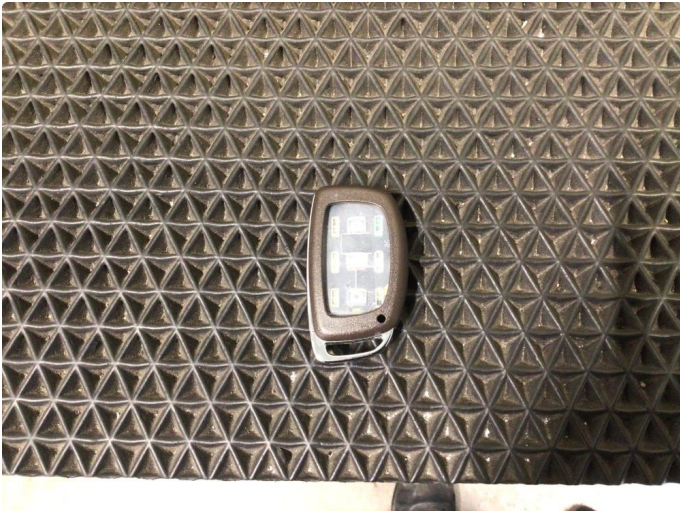
| Punkt | Beskrivelse | Plassering |
|---|---|---|
| 1.1 Nøkler | En nøkkel med defekter | |

1.1 En nøkkel med defekter

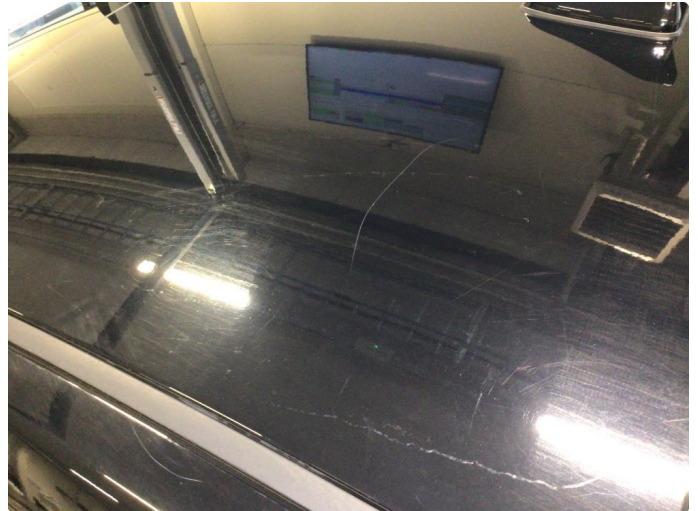
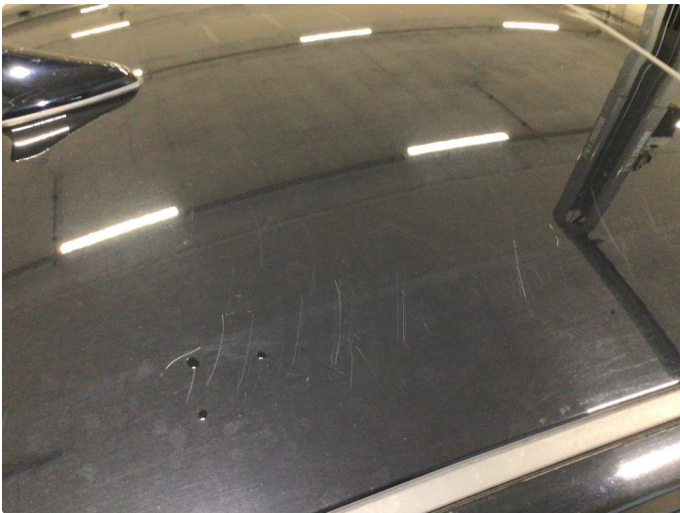
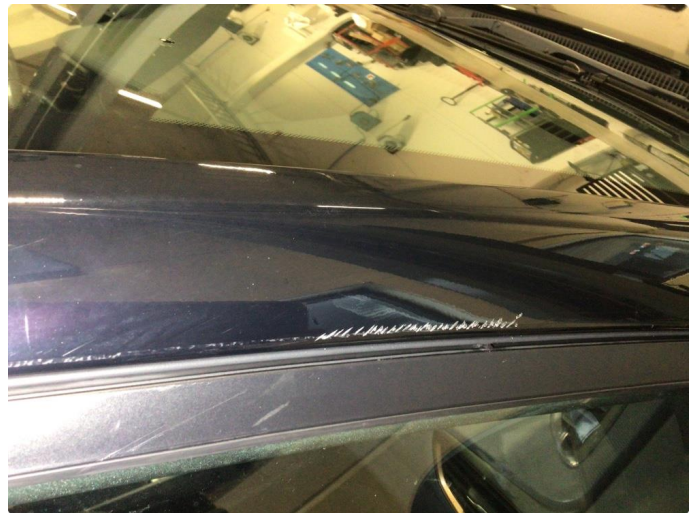
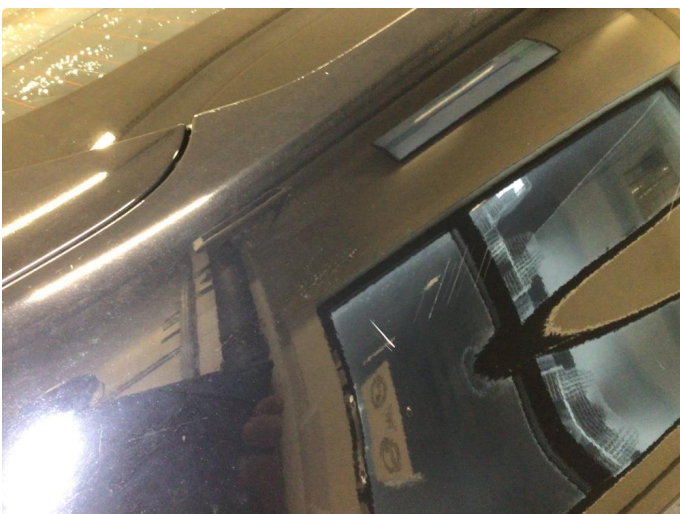
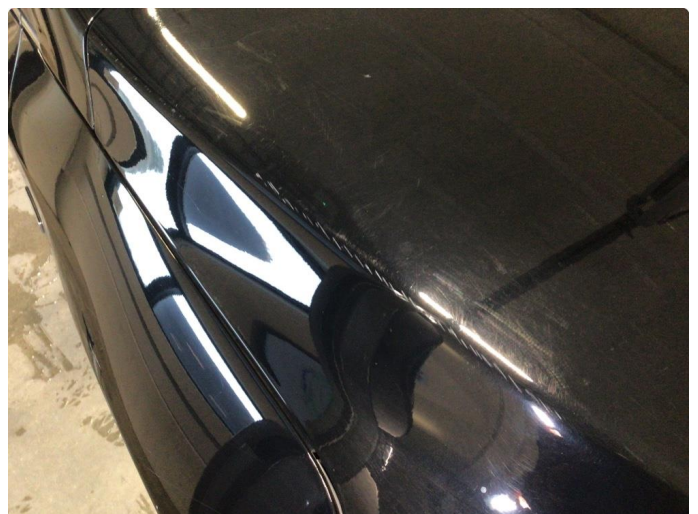
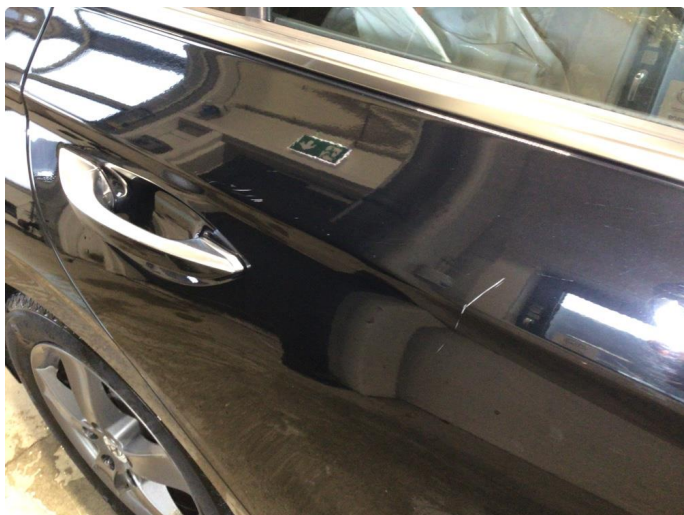
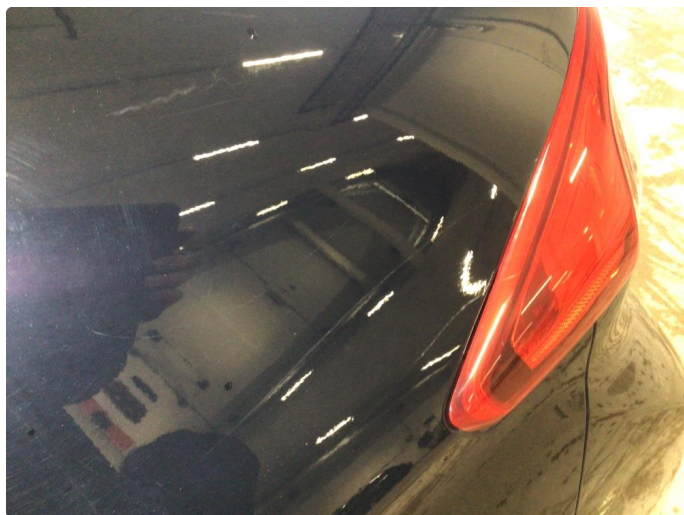
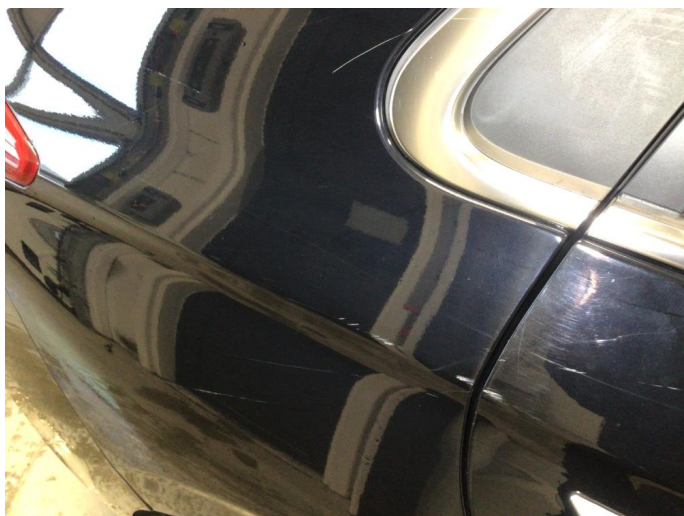
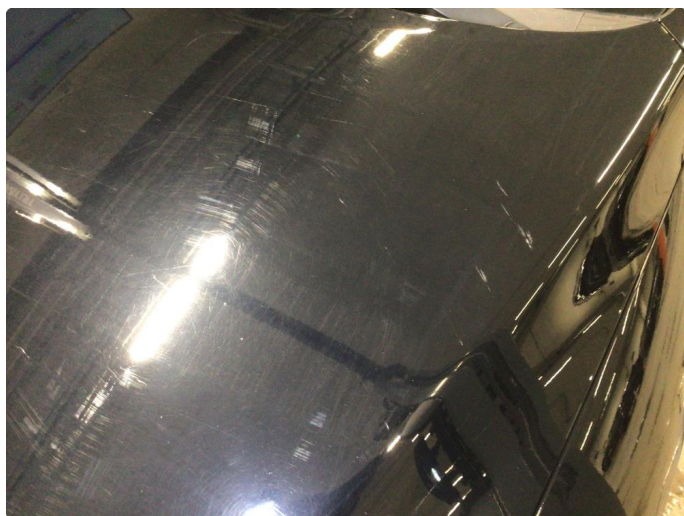
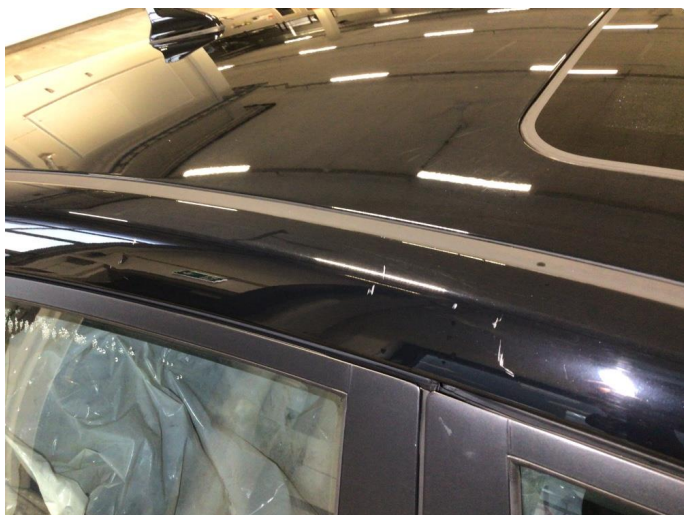
| Punkt | Beskrivelse | Plassering |
|---|---|---|
| 2.1 Lakk | Generelt noe bruksslitasje i form av overfladiske riper rundt på bil | |

2.1 Generelt noe bruksslitasje i form av overfladiske riper rundt på bil

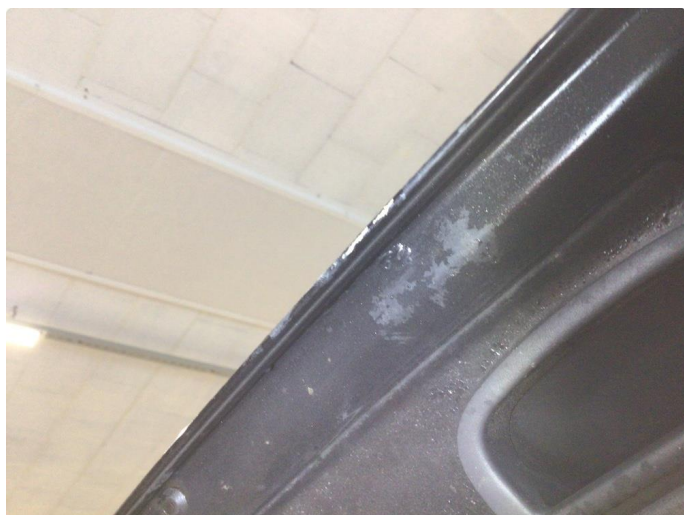
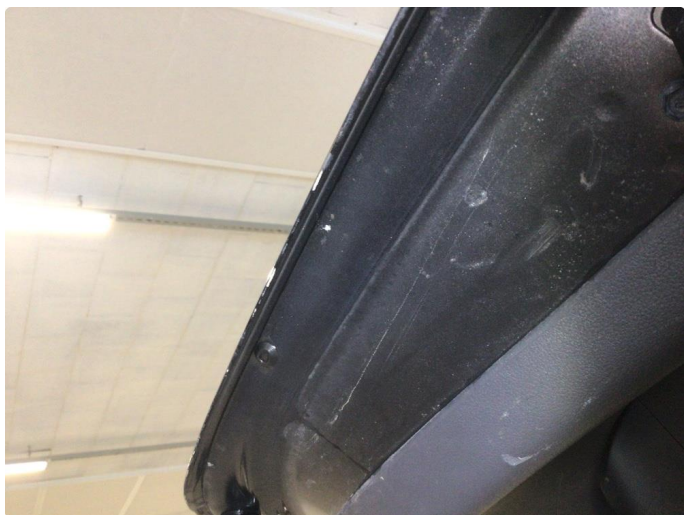
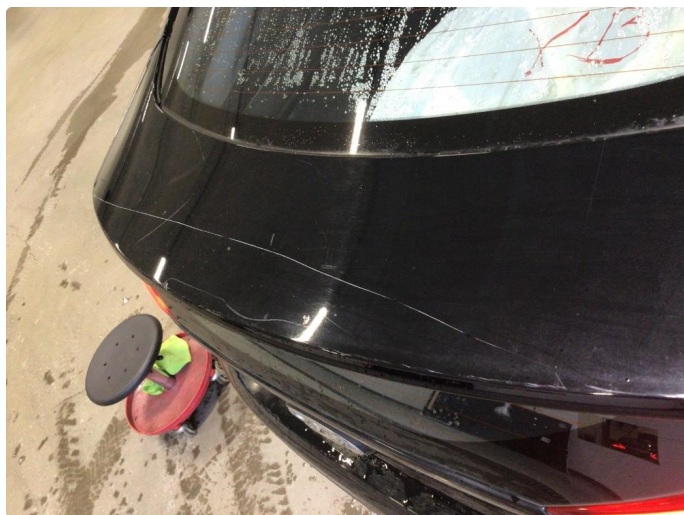
| Punkt | Beskrivelse | Plassering |
|---|---|---|
| 2.2 Bakluke | Ripe tvers over bakluke | |

2.2 Ripe tvers over bakluke

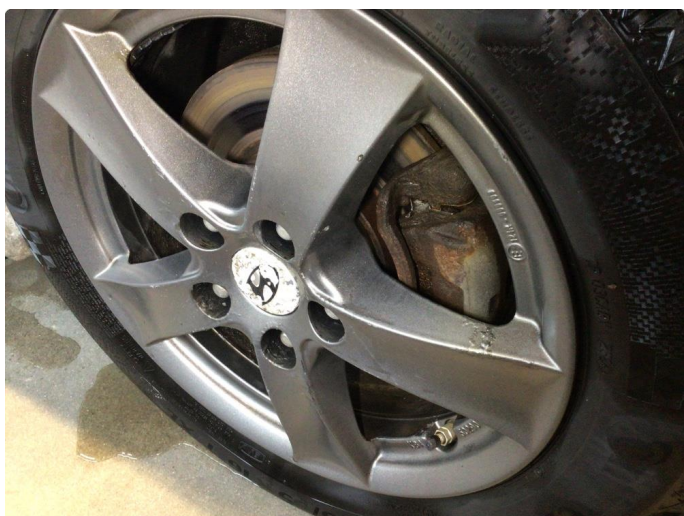
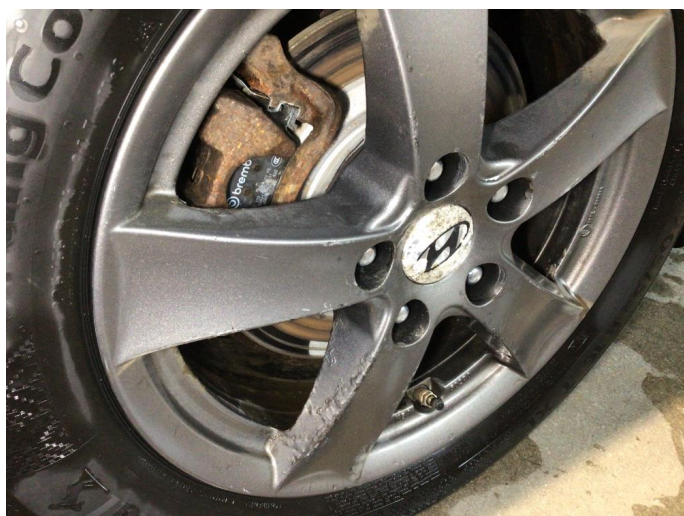
| Punkt | Beskrivelse | Plassering |
|---|---|---|
| 2.4 Dekk/Felger | To vinterfelger er noe oksidert | |

2.4 To vinterfelger er noe oksidert

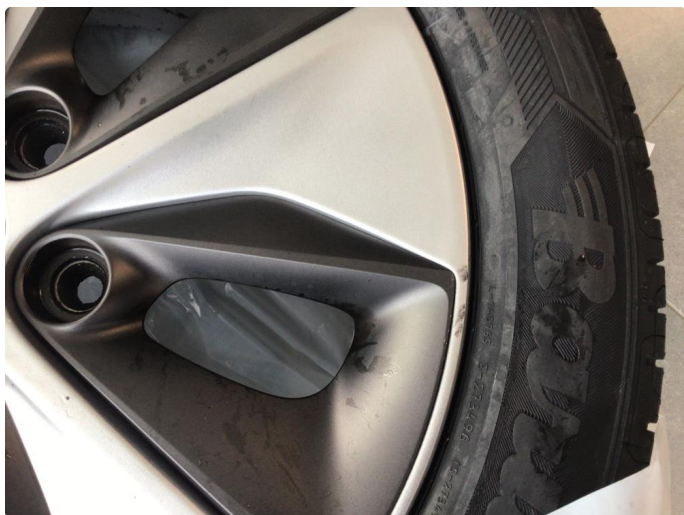
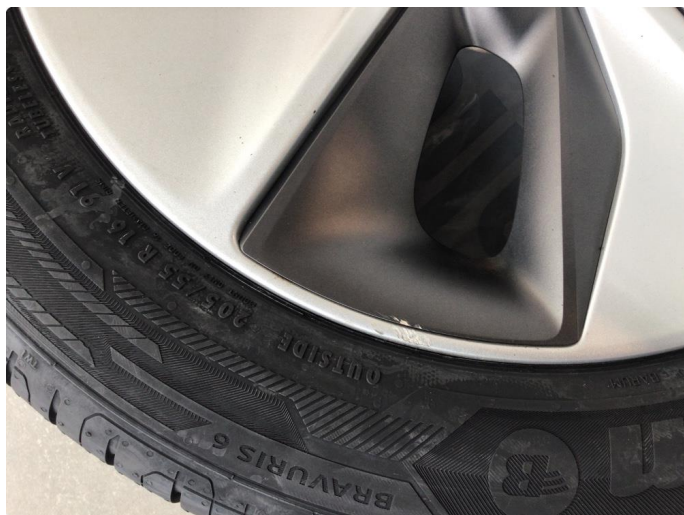
| Punkt | Beskrivelse | Plassering |
|---|---|---|
| 2.5 Dekk/Felger | Kantkjørt to sommerfelger | |

2.5 Kantkjørt to sommerfelger

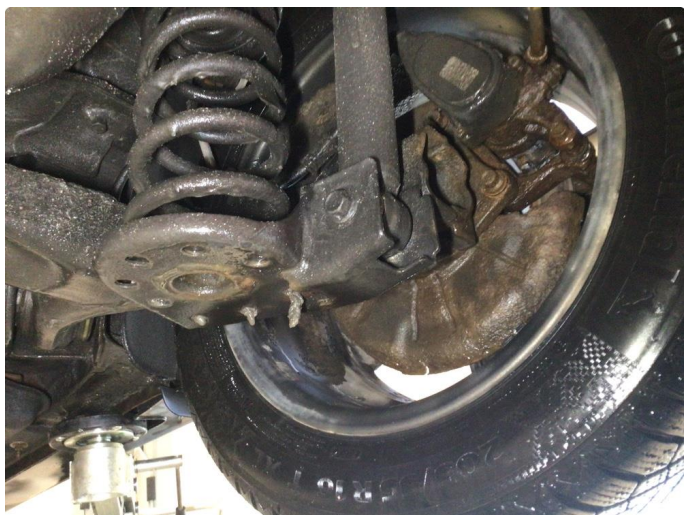
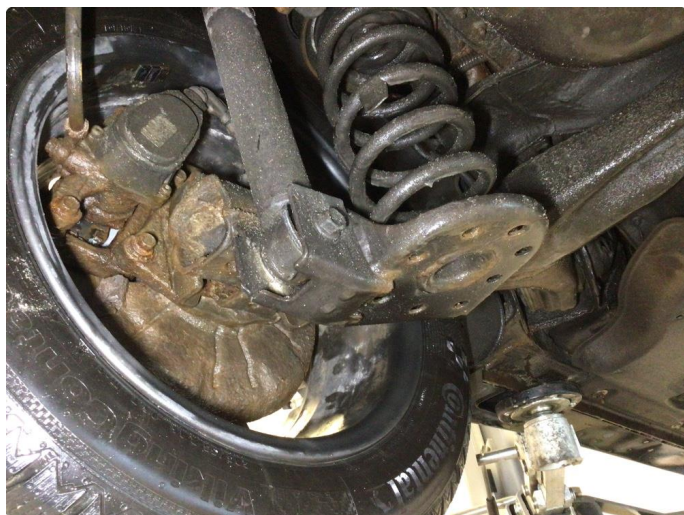
| Punkt | Beskrivelse | Plassering |
|---|---|---|
| 3.1 Bakstilling | Overflaterust i bakstilling, ingen tiltak kreves | |

3.1 Overflaterust i bakstilling, ingen tiltak kreves
