# NAF Bruktbiltest

**Testdato**  
03.03.2026

| Bilmerke | Mercedes-Benz | Motorstørrelse | 1598 cm <sup>3</sup> |
| Modell | VITO | Motoreffekt | 84 kW |

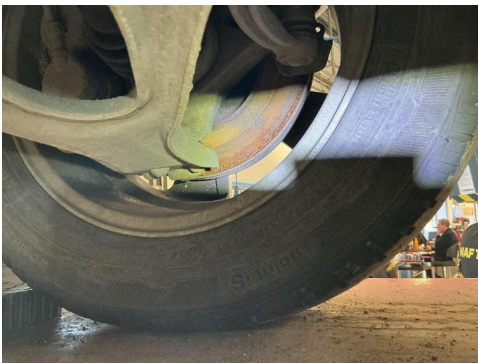
☐ 39. Bremseskiver innvendig.

| Ref.Id | Repareres | Resultat | Beskrivelse |
|---|---|---|---|
| 72.1 | Bremsekiver innvendig. | Rust på bremsekive: | Venstre bak, Venstre foran, Høyre bak, Høyre foran |

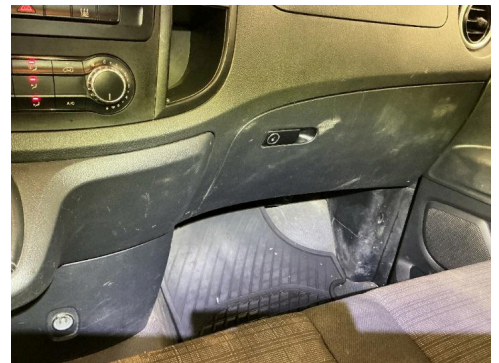
☐ 41. Dashbord /midtkonsoll.

| Ref.Id | Opplysning | Resultat | Beskrivelse |
|---|---|---|---|
| 10.5 | Dashbord /midtkonsoll. | Liten skade: | Dashbord |
| 10.6 | | * Bruksmerker og bruksslitasje | |

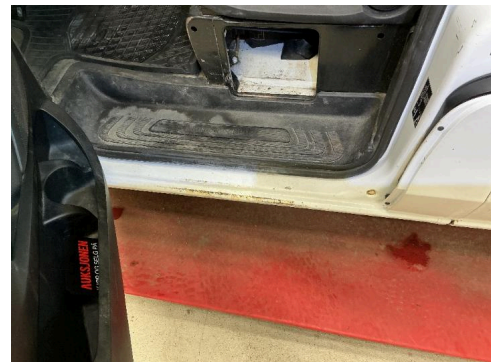
☐ 47. Dørtrekk.

| Ref.Id | Opplysning | Resultat | Beskrivelse |
|---|---|---|---|
| 51.7 | Dørtrekk. | Brukslitasje | |

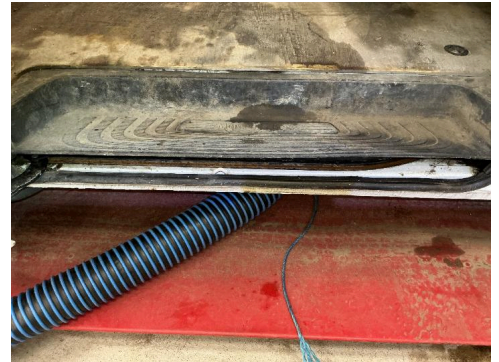
**R** 50. Døråpning.

| Ref.Id | Repareres | Resultat | Beskrivelse |
|---|---|---|---|
| 50.4 | Døråpning. | Rust: | |

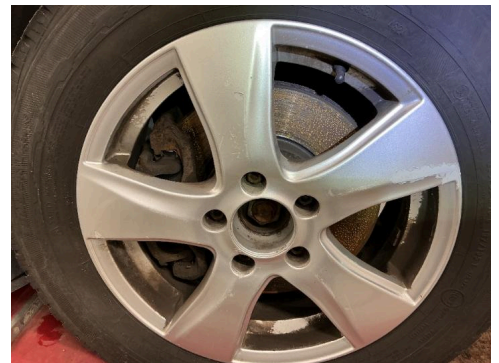
**R** 53. Felg.

| Ref.Id | Repareres | Resultat | Beskrivelse |
|---|---|---|---|
| 88.2 | Felg. | Skadet felg: | |
| 88.3 | | Vesentlig riper / hakk: | |

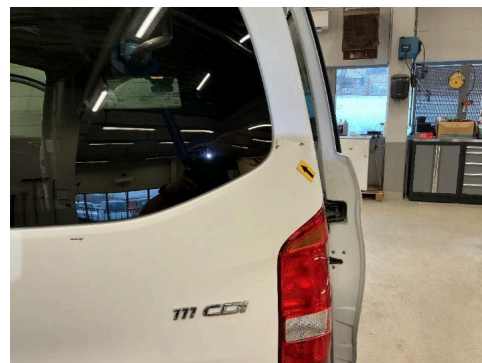
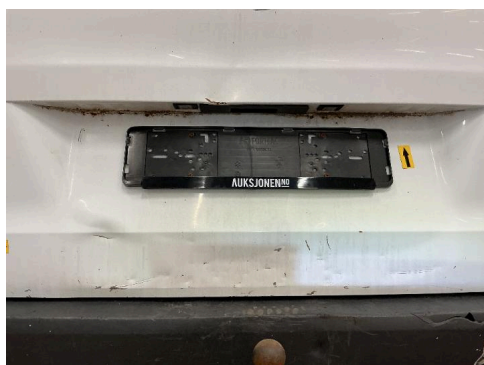
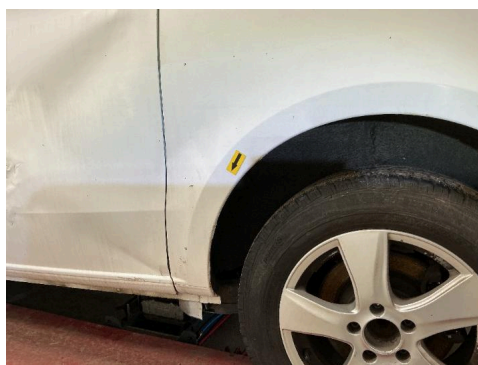
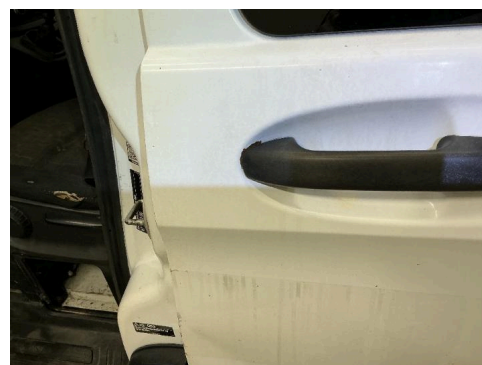
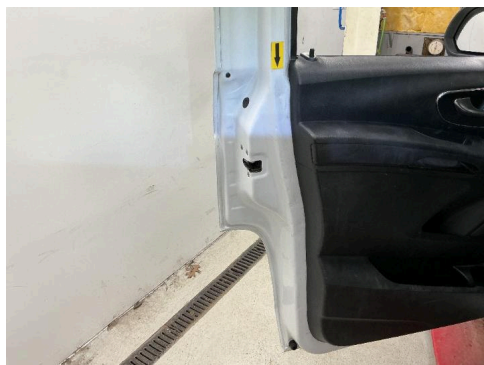
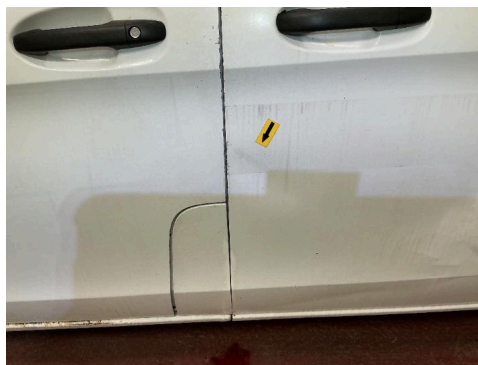
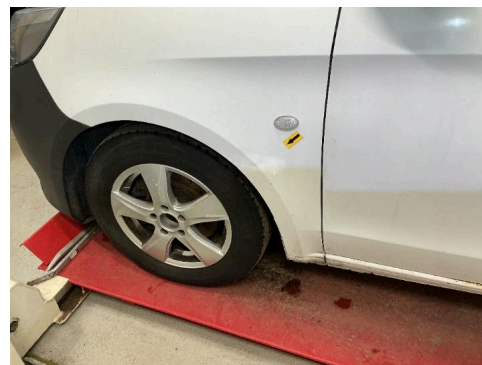
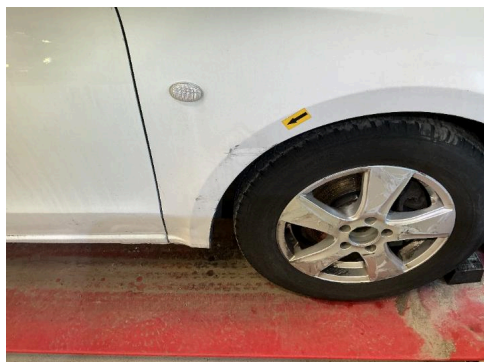
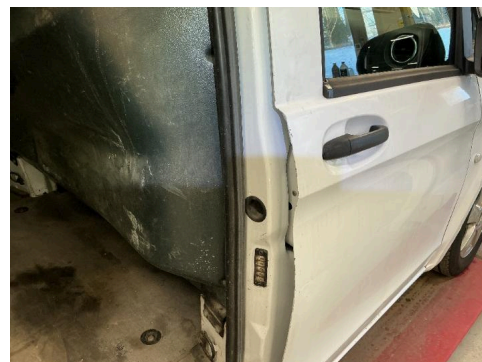
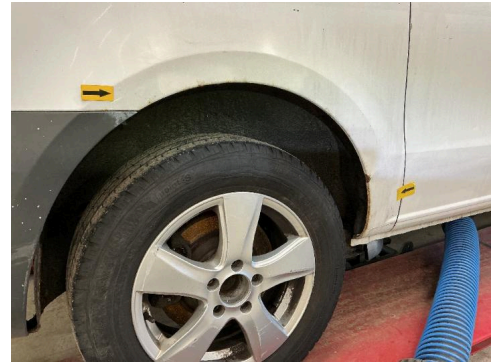
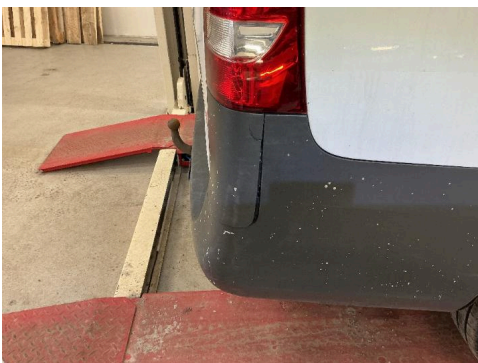
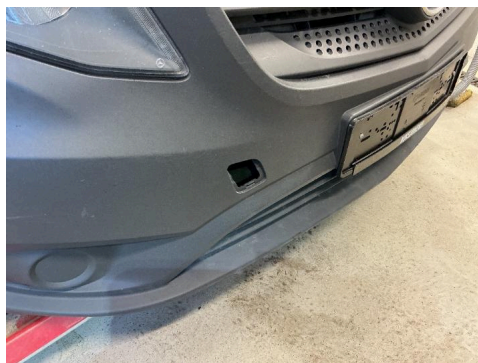
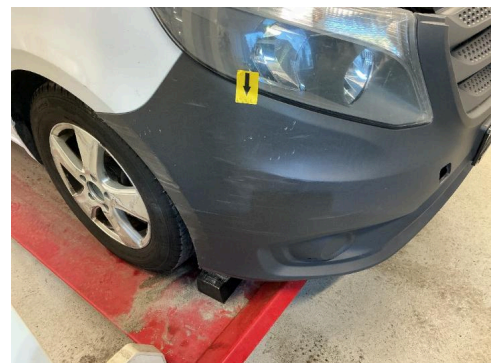
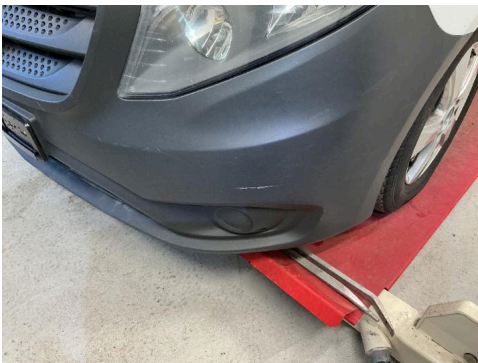
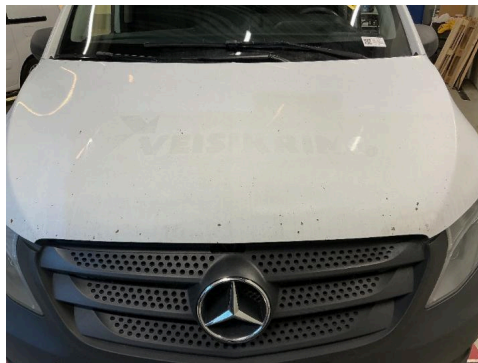
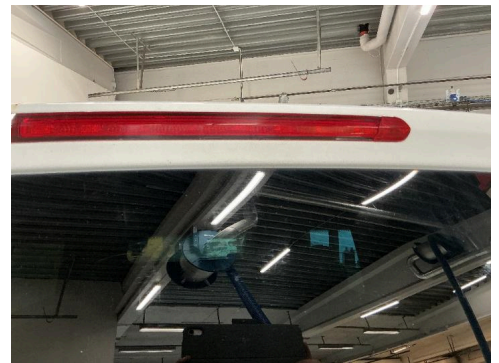
| Ref.Id | Repareres | Resultat | Beskrivelse |
|---|---|---|---|
| 62.4 | Lakk / karosseri utvendig. | Rustangrep: | |
| 62.6 | | Lakkblærer | |
| 62.8 | | Bulk (er): | Bakluke |
| 62.9 | | Rust / korrosjon i innvendig kant: | |
| 62.10 | | Skadet: | |

| Ref.Id | Opplysning | Resultat | Beskrivelse |
|---|---|---|---|
| 62.38 | | * Utvendige lakk og karosseri har generelt mye skader, rust , riper . Se bilder . | |

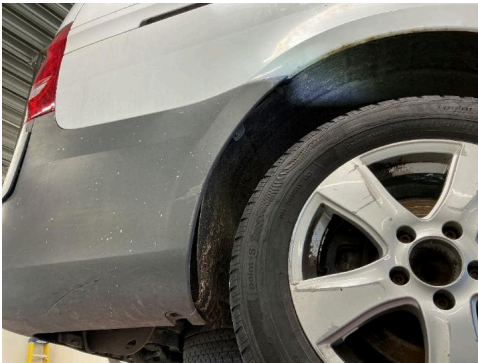
90. Vognbunn/understell.

| Ref.Id | Repareres | Resultat | Beskrivelse |
|---|---|---|---|
| 63.2 | Vognbunn/understell. | Skade i frontbjelke/radiatorbjelke | |
| 63.4 | | Skadet/løs innerskjerm: | Høyre bak |

| Ref.Id | Opplysning | Resultat | Beskrivelse |
|---|---|---|---|
| 63.12 | Vognbunn/understell. | Stedvis rustdannelser i vognbunn/understell | |
